# 大津波による岩手県内被災海岸林に見られた

## マツ類折損木の根株の特徴と破壊の様態

森と緑の研究所 佐藤 一紘

Features of stumps of broken trunks by huge tsunami and destruction modality  
in tsunami-hit coastal pine forests of Iwate Prefecture  
Kazuhiro SATO ( Research Institute on Forest and Greenery )

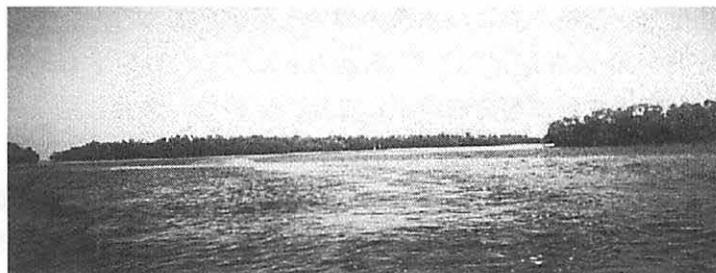
写真-3 ソロモン諸島マライタ島のランガランガ・ラグーンに見られるマングローブの天然の緑の防波堤(ラグーン内から外海側を撮った、満潮時林床は水没する)

島嶼の地形や土地利用の条件を考えると、沖縄では一般的な形の海岸林の長さや林帯幅等の規模的な制約は厳しい。しかし、明和の大津波の例からも巨大津波に無縁ではない。これからの海岸林としては沖縄の条件を活かす工夫は必要だが、インド洋大津波でのマングローブ林の破壊や効果に関しては松田<sup>19)</sup>の他多くの記述・報告があり、参考になろう。特にヤエヤマヒルギ林の支持根層・樹幹層・樹冠層の抗力・粗度等は興味深い。
