マリンタウン ラ・コスタ緑道の改修について

【住民説明会資料】

(R6. 6. 25)

沖縄県南部土木事務所 計画調査班

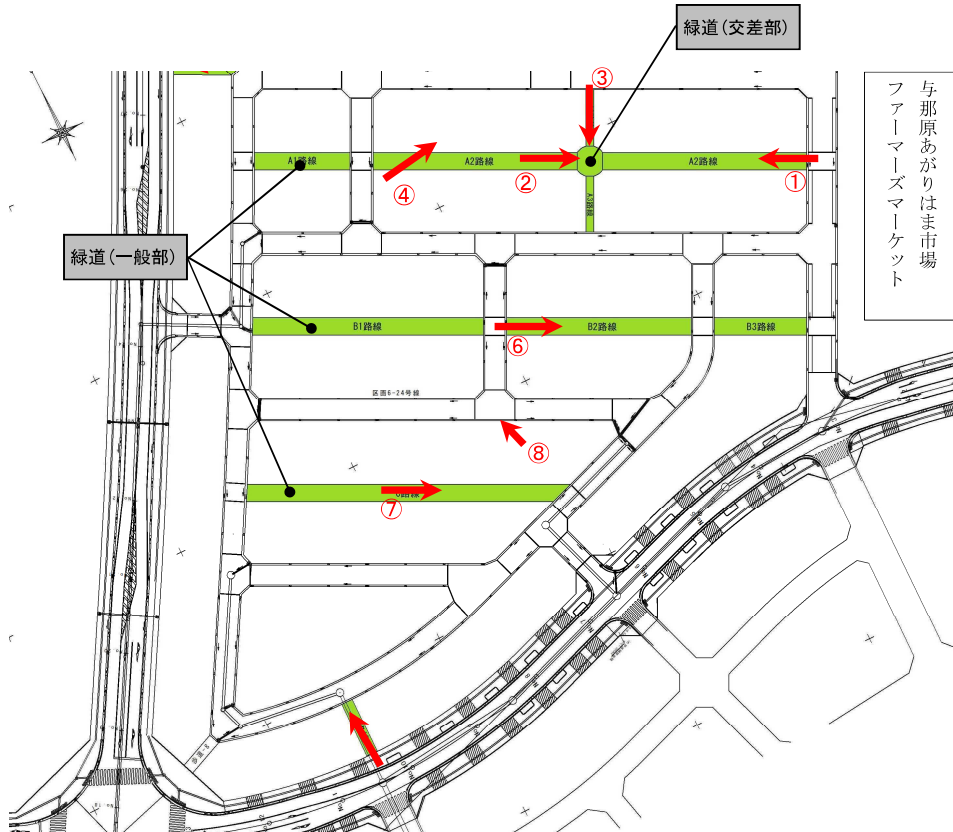
- ・緑道は、レンガ舗装と芝舗装(緑地)が敷設されている。また、マニラヤシが植栽され、植栽の足元にはベンチ(コンクリート擬石)が設置されている。(写真①、④)
- ・緑道沿いには、電柱が設置されている。(写真①、⑥)
- ・緑道沿い住宅の生垣には、町花(ブツウゲ)が植栽されている。(写真①、③、⑥、⑦、)
- ・緑道の出入口には、車両進入防止用と思われるスツール(プランター、ボラード(コンクリート製))が設置されている。(写真①、③)
- ・緑道によっては、草が繁茂しており、通行がしづらい状況が見られる。(写真⑥、写真⑦)

- ・緑道(交差部)のガジュマルは樹冠が大きく、枝葉が隣接する住宅まで伸び影響を与えている。また、日光が入らず薄暗く利用しづらい状況となっている。(写真②)

- ・エントランス部(北側)には、レンガ舗装と芝が敷設され、マニラヤシ(5本)、ガジュマル(1本)、トックリキワタ(2本)などの高木類が植栽され、また、ガジュマル下にはベンチが設置されている。(写真⑤)
- ・エントランス部(北側)のガジュマルの枝葉が、隣接する住宅へ伸び影響を与えている。(写真⑤)

- ・車道(交差部)のレンガに複数に、がたつきがあり、走行性に影響を与えている。(写真⑧)
