1.2 実施計画の実施

(2) 施工管理

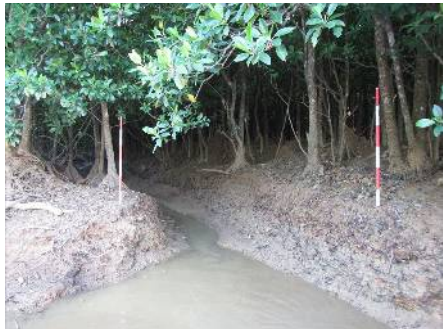
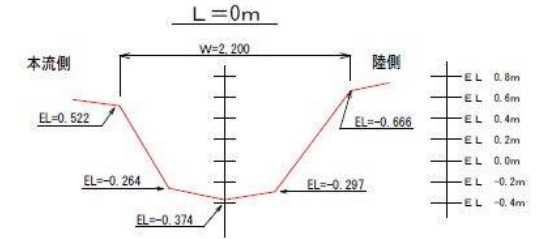
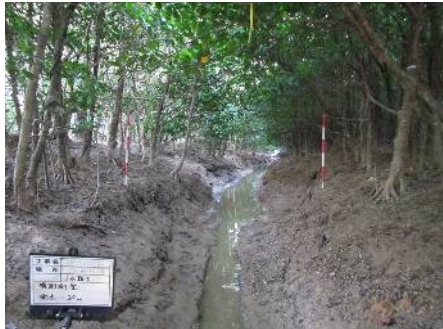
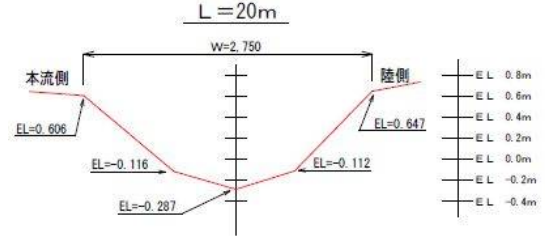
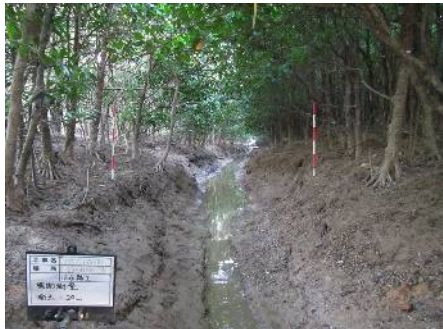
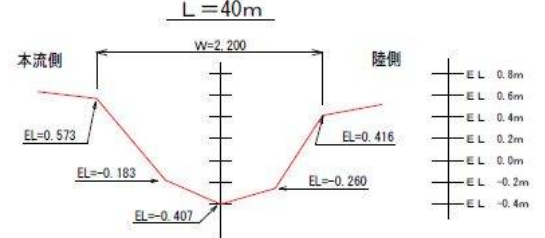
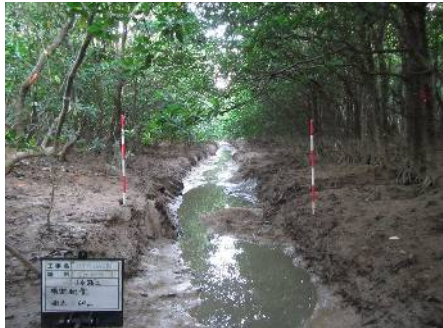
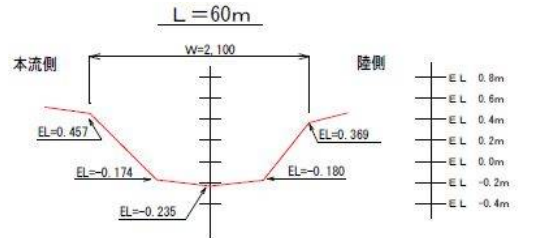
表 1.2.1-4 小水路断面写真と横断面図

以下の表 1.2.1-4～表 1.2.1-5 には、小水路の各測点における断面写真と横断面図、図 1.2.1-1 に小水路縦断面図を示す。

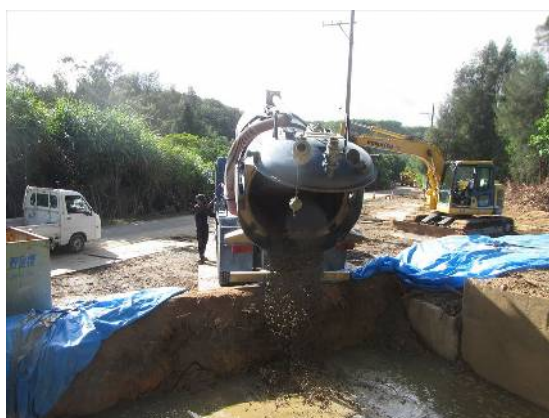
写真 1.2.1-8 釜場への掘削土砂排出状況

仮設ヤード内には、小水路掘削土砂を一時的に貯留して固液分離（沈降分離）を行う釜場（10m×5m×1m）および、釜場からの濁水を処理し放流するための濁水処理槽（2基：4m×2m×1.25m、4m×1m×0.8m）を設置した。

釜場の掘り込みにより発生した土砂は、仮設ヤード内に仮置きした。また、仮設ヤード内の車両駐車位置・通路には鉄板を敷設し、埋設物、車両の転回等による裸地面への影響の低減を図った。釜場に一時貯留し水分を除いた土砂は、水密式の運搬車により東村指定の土砂捨て場へと搬出した。小水路掘削完了後、釜場は、仮設ヤード内に仮置きしていた土砂で埋戻した（写真 1.2.1-8）。

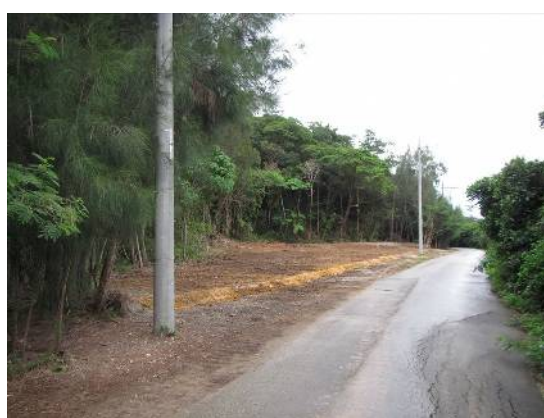
写真 1.2.1-9 仮設ヤード復旧後の状況

また、施工前に当該用地に繁茂していた樹木は、外来種であるギンネムが大半を占めていたため植栽などによる回復は行わず、自然の植生回復を待つこととした。また、用地と接する道路の境界に畦畔を作成し植生回復までの期間における裸地面からの赤土流出防止対策とした（写真 1.2.1-9）。

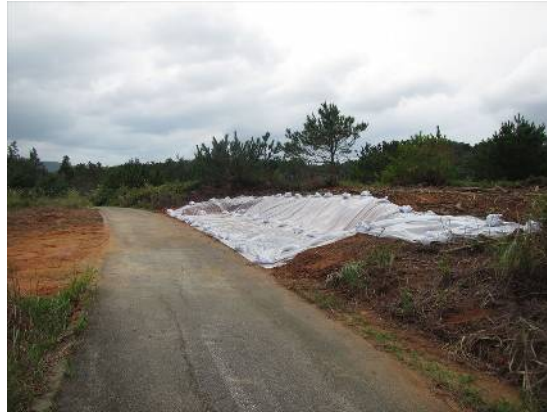
写真 1.2.1-11 土砂処分場復旧後の状況

土砂搬入の完了後は、畦畔を整地し、草木を表土に被覆することで植生の早期回復を図った。また、植生が回復するまでの赤土流出対策として、裸地面の傾斜部をビニールシートで被う対策を施した（写真 1.2.1-11）。

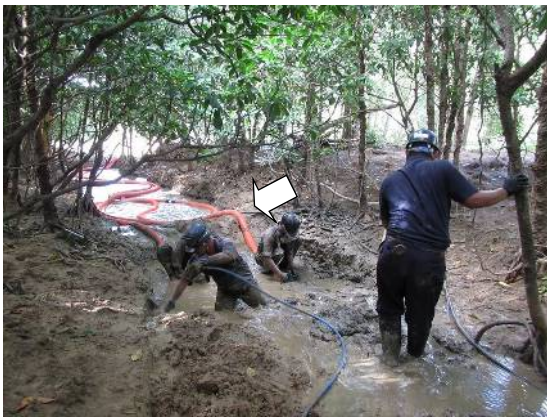
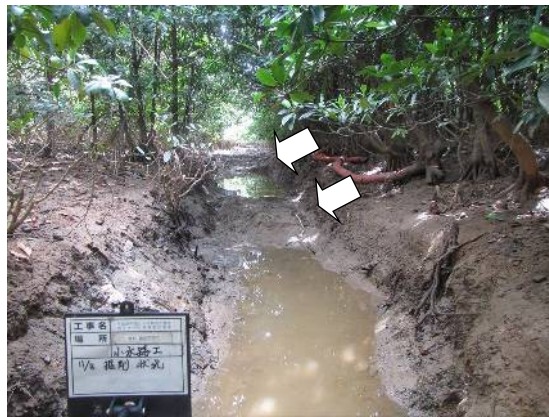
写真 1.2.2-1 小水路掘削時の仕切り作業の状況（白抜き矢印が仕切り土堤）

小水路掘削では、干潮時にウォータージェットによる堆積土砂の軟泥化とバキュームによる吸引除去を行った。当該方法によると掘削土砂をウォータージェットで水ごと吸引することから掘削現場からの濁水の発生は最小限に抑えられる。バキュームで吸引しきれなかった濁水は、掘削箇所を仕切りながら施工することで水路内部へ貯留し外部へ流出しないよう配慮した。水路内部に貯留された濁水は、満潮の間に沈降分離し、引き潮時には清澄な上澄みとして流出していた。

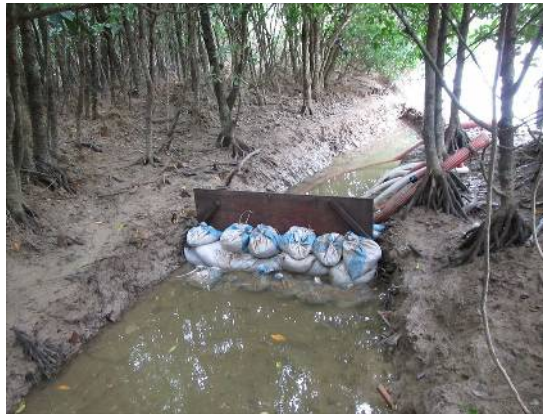
写真 1.2.2-2 本川への濁水流出防止対策として設けた止水壁

本川への濁水の流出への対策では、小水路と本川の合流部の開削は最後に行い河川水の流入を防ぐとともに、掘削工事で発生した濁水の流出を防止した。合流部の開削時には、小水路内に止水壁を設け、小水路内に貯留された水が一挙に流出することを防ぐとともに、止水壁の撤去を満潮時の潮止まりの時間に合わせて作業を行うことで貯留水の流出に伴い発生する濁水発生を防止した（写真 1.2.2-1～写真 1.2.2-2）。

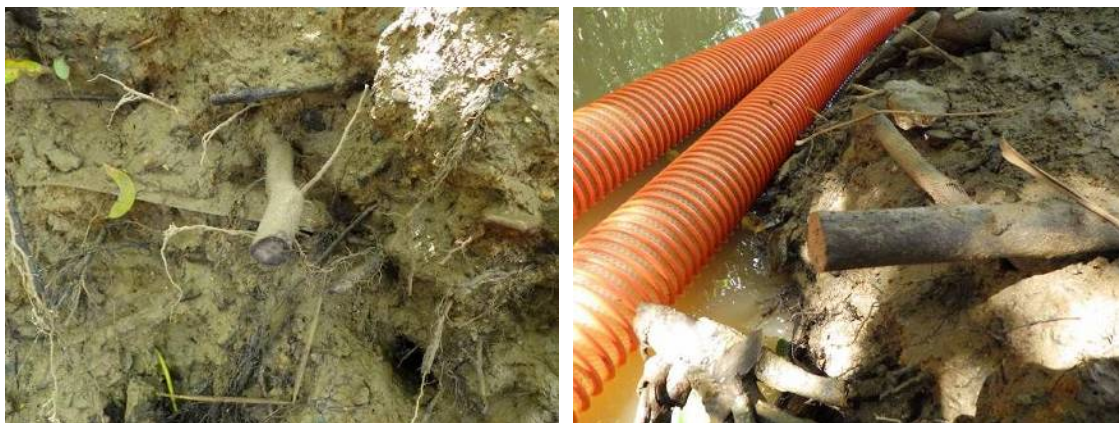
写真 1.2.2-4 マングローブの剪定状況

水路内に存在するマングローブの根については、切断によるマングローブへの影響を低減するため、切断面の最小化（根に対して垂直に切断することで傷口を最小化する。）、切断面の処理（剪定鋏や剪定用鋸を用いて切断面が滑らかにし、蒸散抑制、雑菌侵入を防止する。）等を行った。なお、選定時において、切断面が大きくなる場合は、雑菌侵入を防止する目的で塗布剤（トップジンMペースト）を用いた（写真 1.2.2-4～写真 1.2.2-5）。

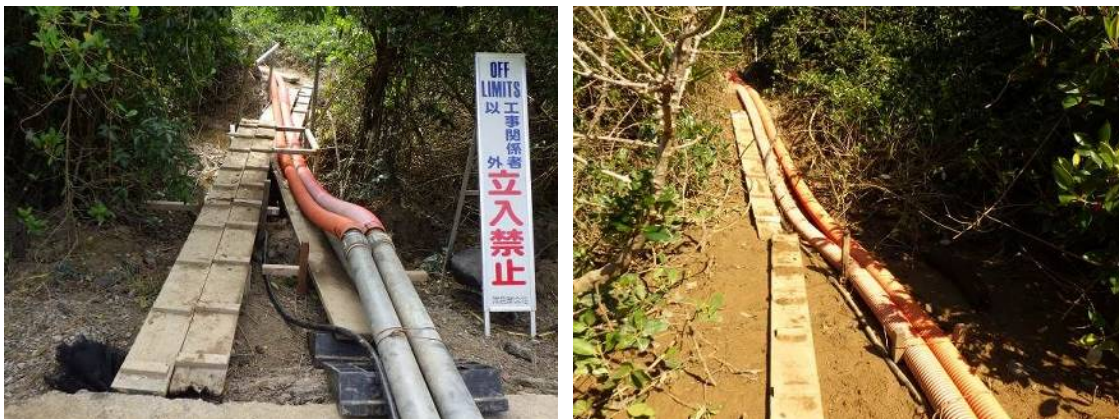
写真 1.2.2-6 移動経路における板の敷設状況

作業員の移動経路については、踏圧により植物の根が痛む可能性がある場合は、移動経路内に板を敷設することで踏圧を軽減した。また、掘削水路においては、掘削予定である水路内を移動経路とすることで、路圧の影響を可能な限り回避した（写真 1.2.2-6）。

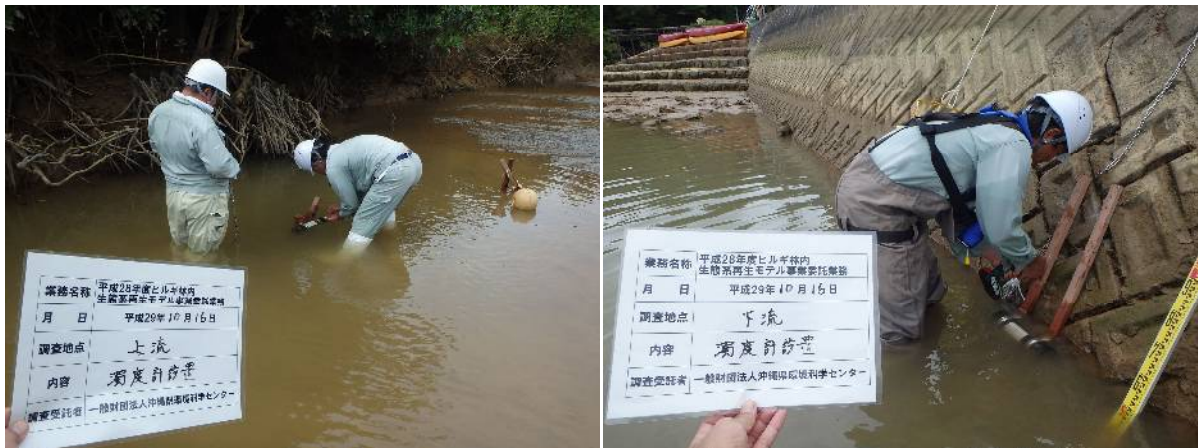
写真 1.2.3-1 濁水監視状況

掘削工事中の濁水監視は、平成29年10月16日～11月20日の期間において、掘削水路の上流の慶佐次川本川と東村ふれあいヒルギ公園前の2地点において自記式濁度計を用いて観測を行った(写真1.2.3-1)。

(濁度計の設置状況；工事区域上流側)

(濁度計の設置状況；東村ふれあいヒルギ公園前)

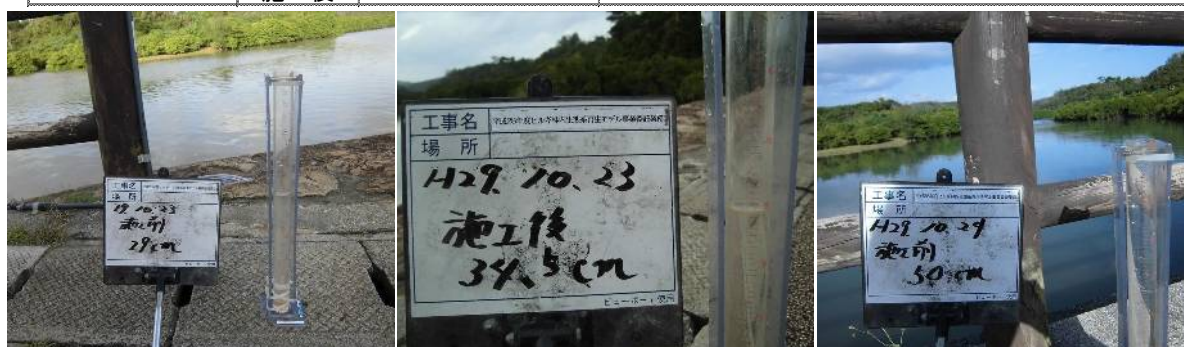
写真 1.2.3-2 濁水監視状況

掘削工事実施日は、東村ふれあいヒルギ公園前において透視度計による濁りの監視を行った（写真 1.2.3-2）。

監視を行った結果、工事の影響を受けない上流側での濁度と下流側での濁度を比較すると、上流側と下流側の濁度は概ね同様の変化傾向であり、工事を原因とする著しい濁水の発生は確認されなかった（透視度 33.5～50cm，表 1.2.3-1～表 1.2.3-2）
