平成 27 年度沖縄県自然環境再生モデル事業
慶佐次川流域 環境カルテ

平成 28 年 2 月版

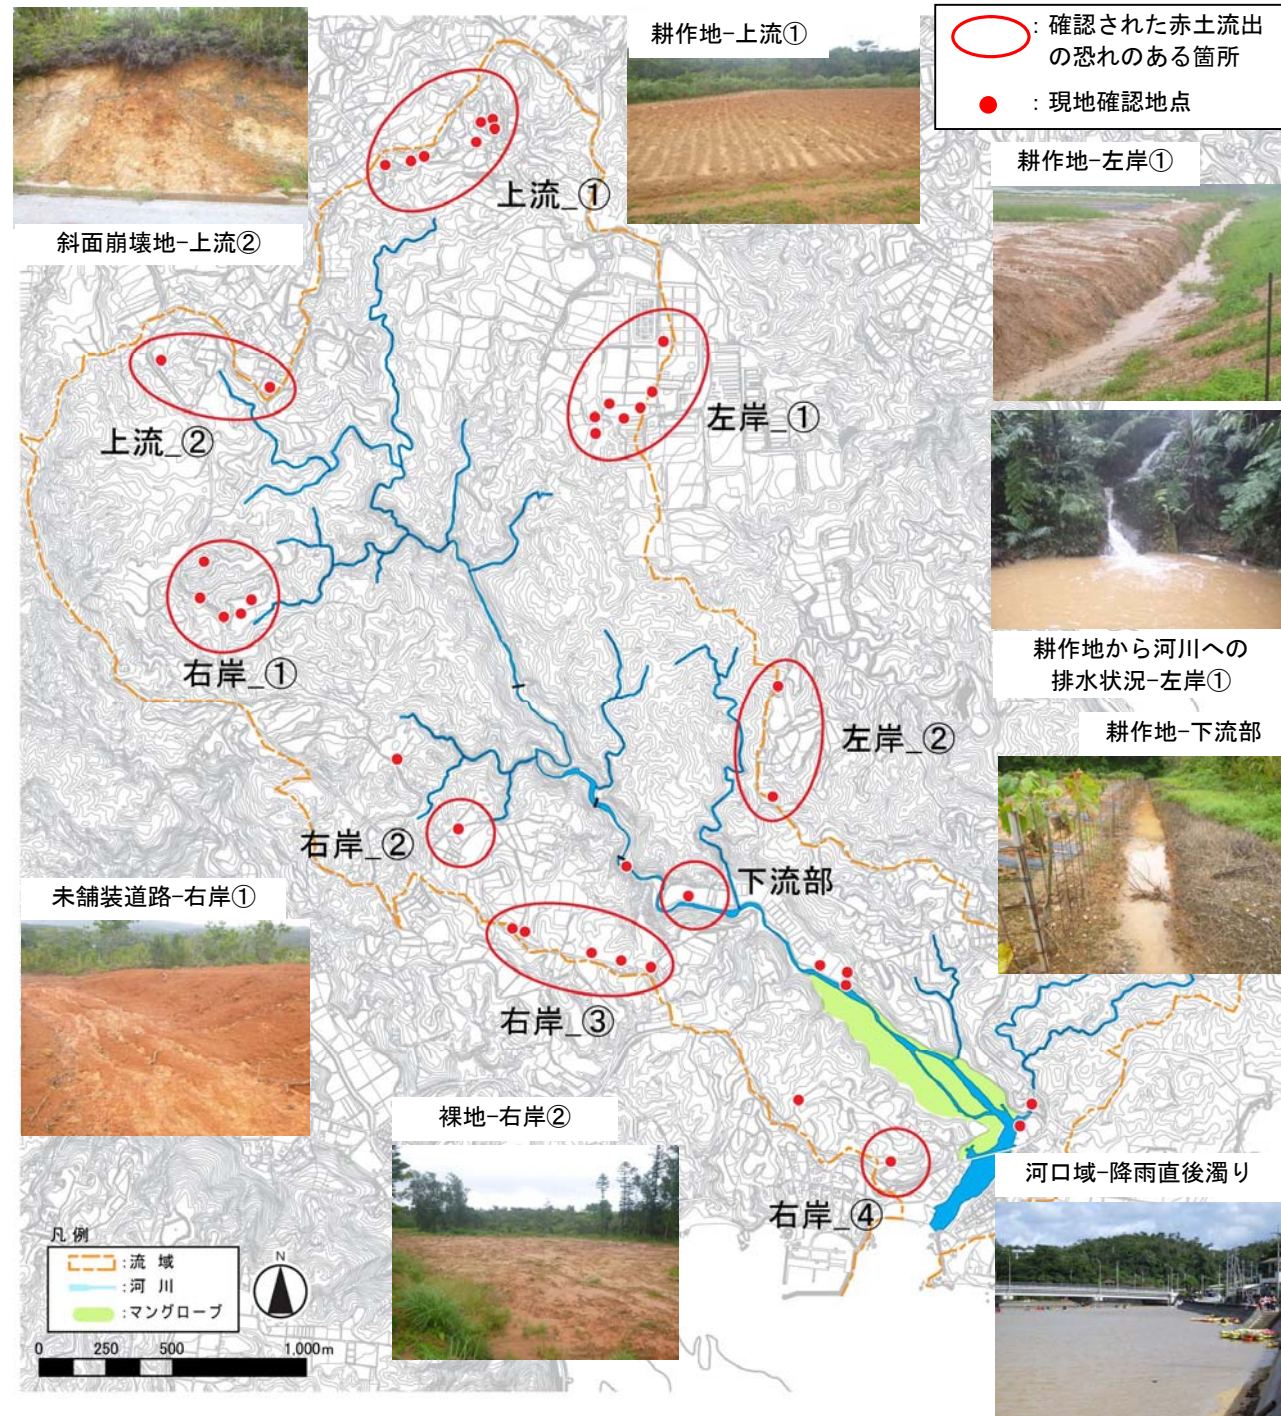
降雨時における赤土の流出状況について確認した結果、左下図に示す裸地や耕作地、斜面崩壊箇所などから赤土の流出が確認された。

図 慶佐次川における降雨時の赤土流出状況(平成 27 年 7 月 20 日)

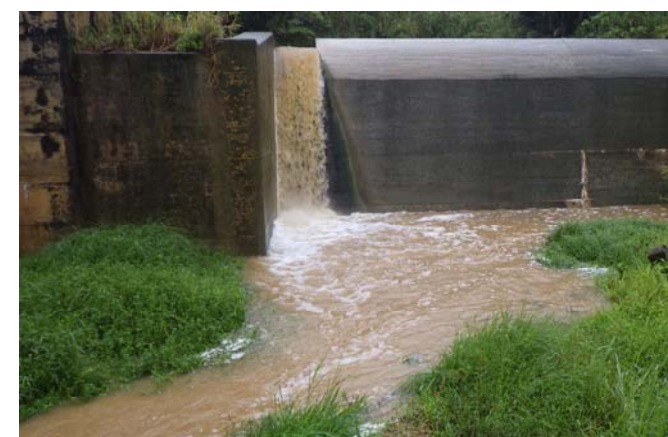
写真: 溪流取水施設付近の濁りの状況 (降雨時)

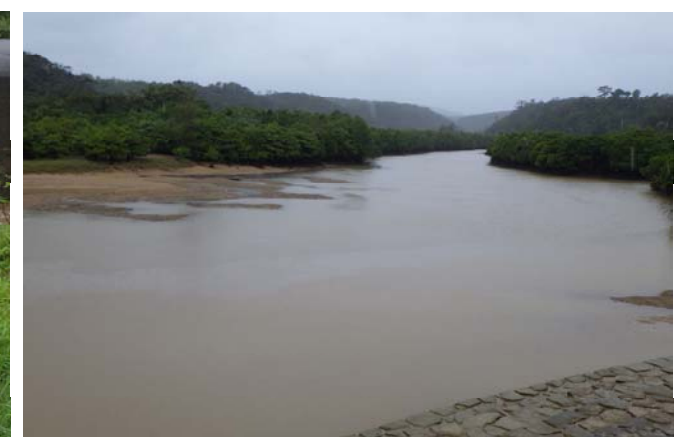
写真: マングローブ付近での濁りの状況 (降雨時)

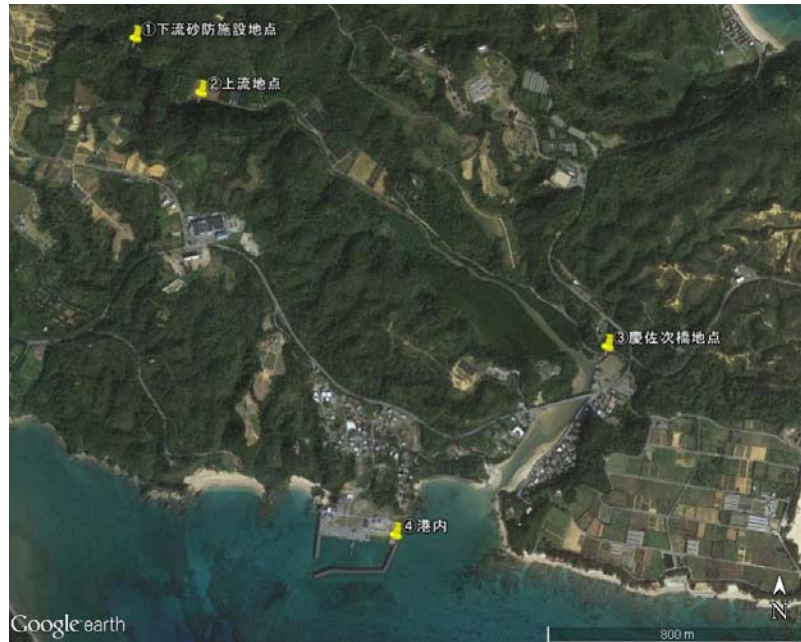
慶佐次川は普通河川であるため、地元自治体（東村）管理の河川である。そのため、過去の観測、測量データが不足している。シミュレーションモデルを構築するため、圧力式水位計を設置するなどして、流量を計測した。

図 水位計設置位置

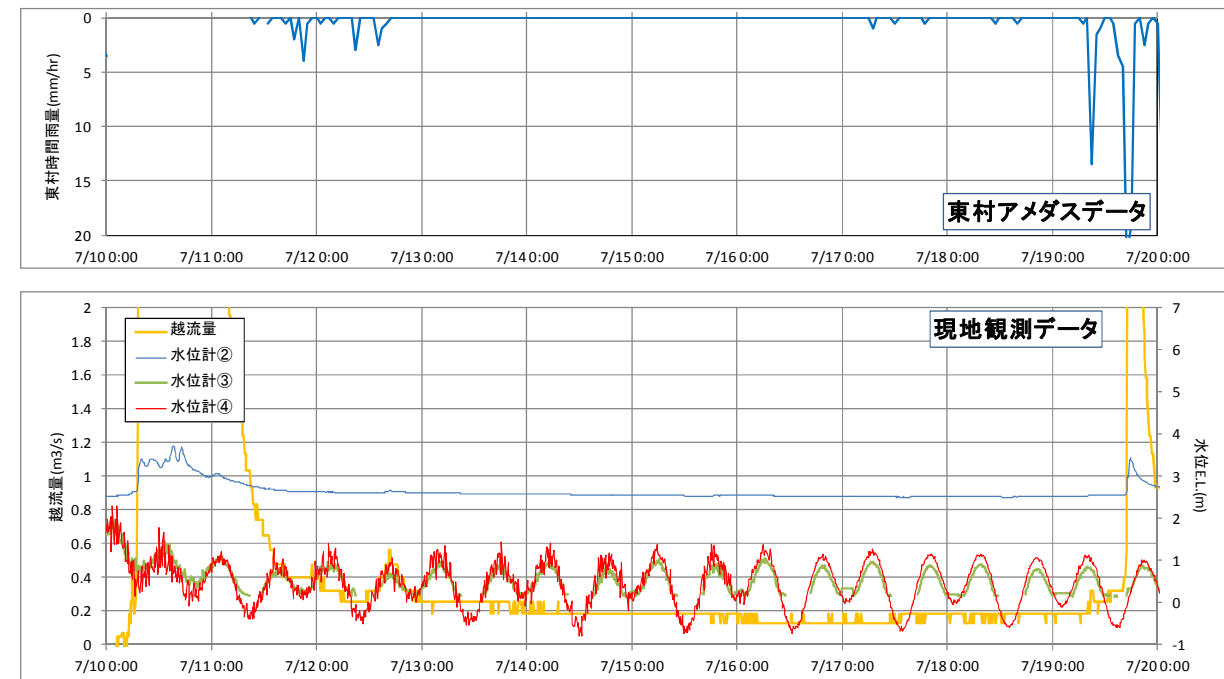
慶佐次川の平常時流量を把握するため、砂防ダム地点、自己流となる水位計②地点の流量観測を実施し、連続観測結果から7月の平常時流量は0.2m³/sと推定する。

図 平水流量時系列変化図
