沖縄県道路舗装及び小規模構造物長寿命化修繕計画

【小規模構造物編】

令和5年3月

沖縄県土木建築部
道路管理課

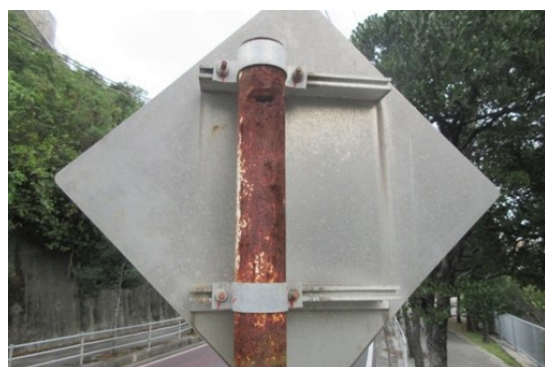
写真 2-4 補修または更新の検討が必要な事例

塩害により支柱本体が腐食し、著しく錆びて一部が欠けている

この状況から、近い将来小規模構造物の損傷劣化が進展し、当該構造物の落下や倒壊事故が発生する恐れが考えられます。写真 2-4 は、補修または更新の検討が必要な事例を示します。
