## 電力設備の防食技術開発に関する研究（第4報）

開発研究部 安里昌樹、比嘉眞嗣

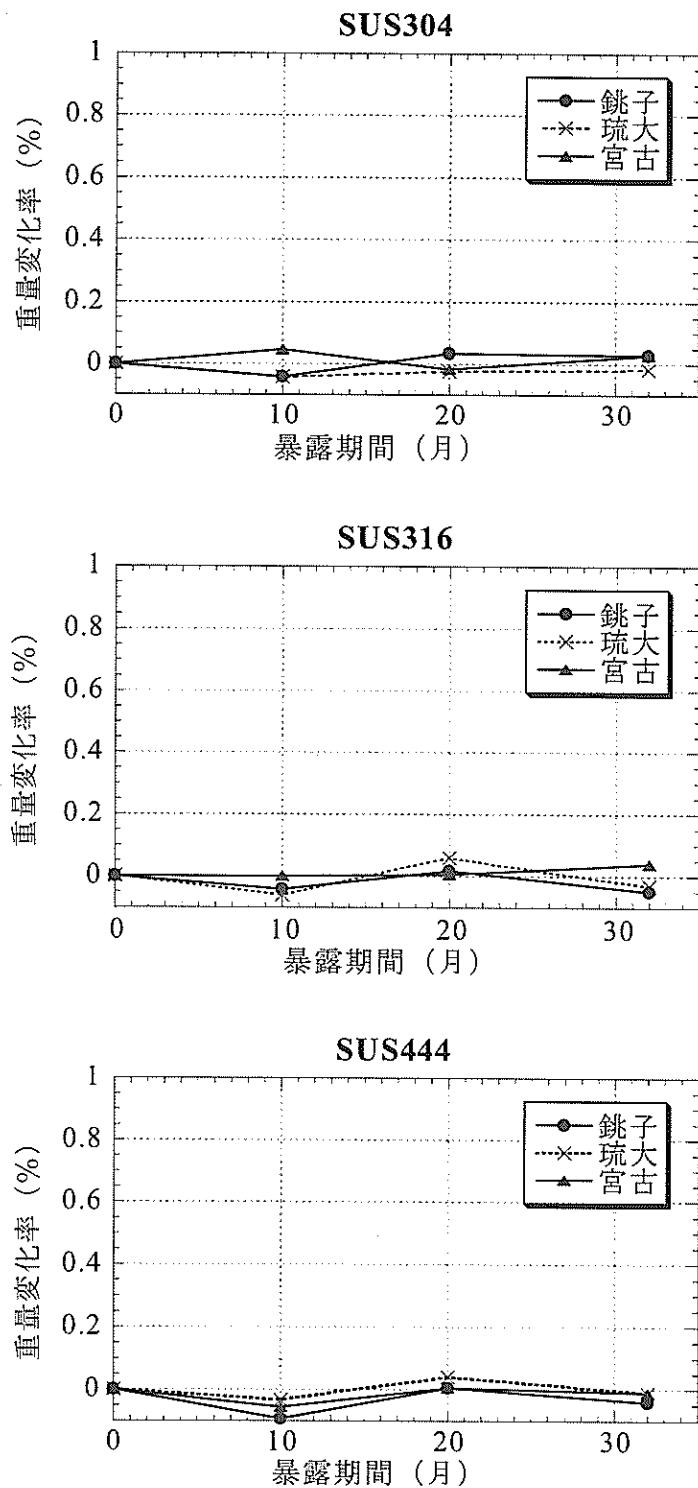
図1 ステンレス鋼の重量変化率

ステンレス鋼の重量変化率を図1に示す。変化率はいずれも0.1%未満で地域差も特にみられない。

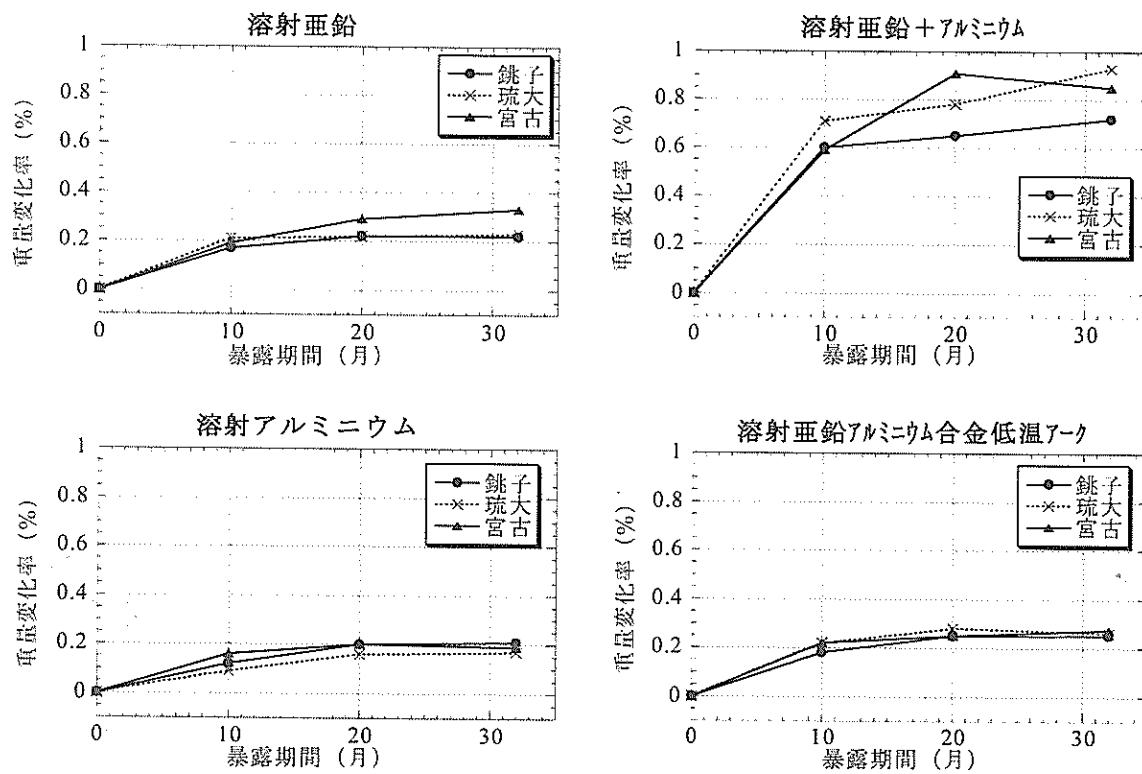
図2 溶射試験片の重量変化率

溶射試験片の暴露前後の重量変化率を図2に示す。ほとんどの試験片において20ヶ月時と同等、もしくは若干の増加傾向を見せている。亜鉛・アルミニウム試験片において特に増加が大きく、同じ亜鉛・アルミニウムでも低温アークの試験片は亜鉛およびアルミニウム試験片と同程度の重量変化率となっている。

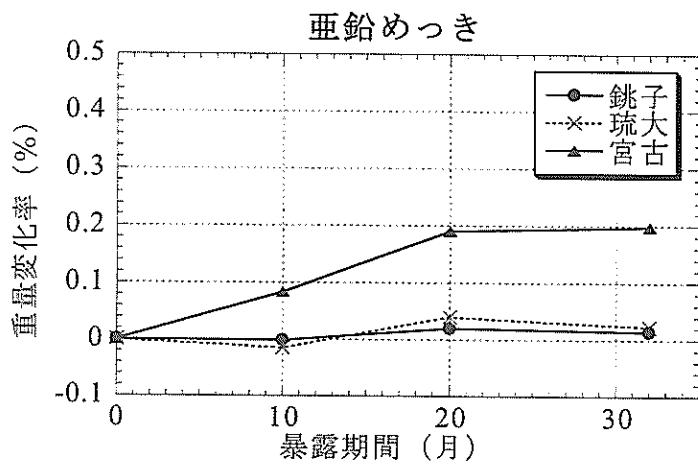
図3 めっき試験片の重量変化

めっき試験片の暴露前後の重量変化率を図3に示す。目視観察でも触れたように、白さびの発生量は宮古で最も多く、重量の増加を見せていているのも宮古だけである。重量変化率は各地域とも20ヶ月時と同様の変化を示しており、銚子、琉大ではほとんど変化がみられない。

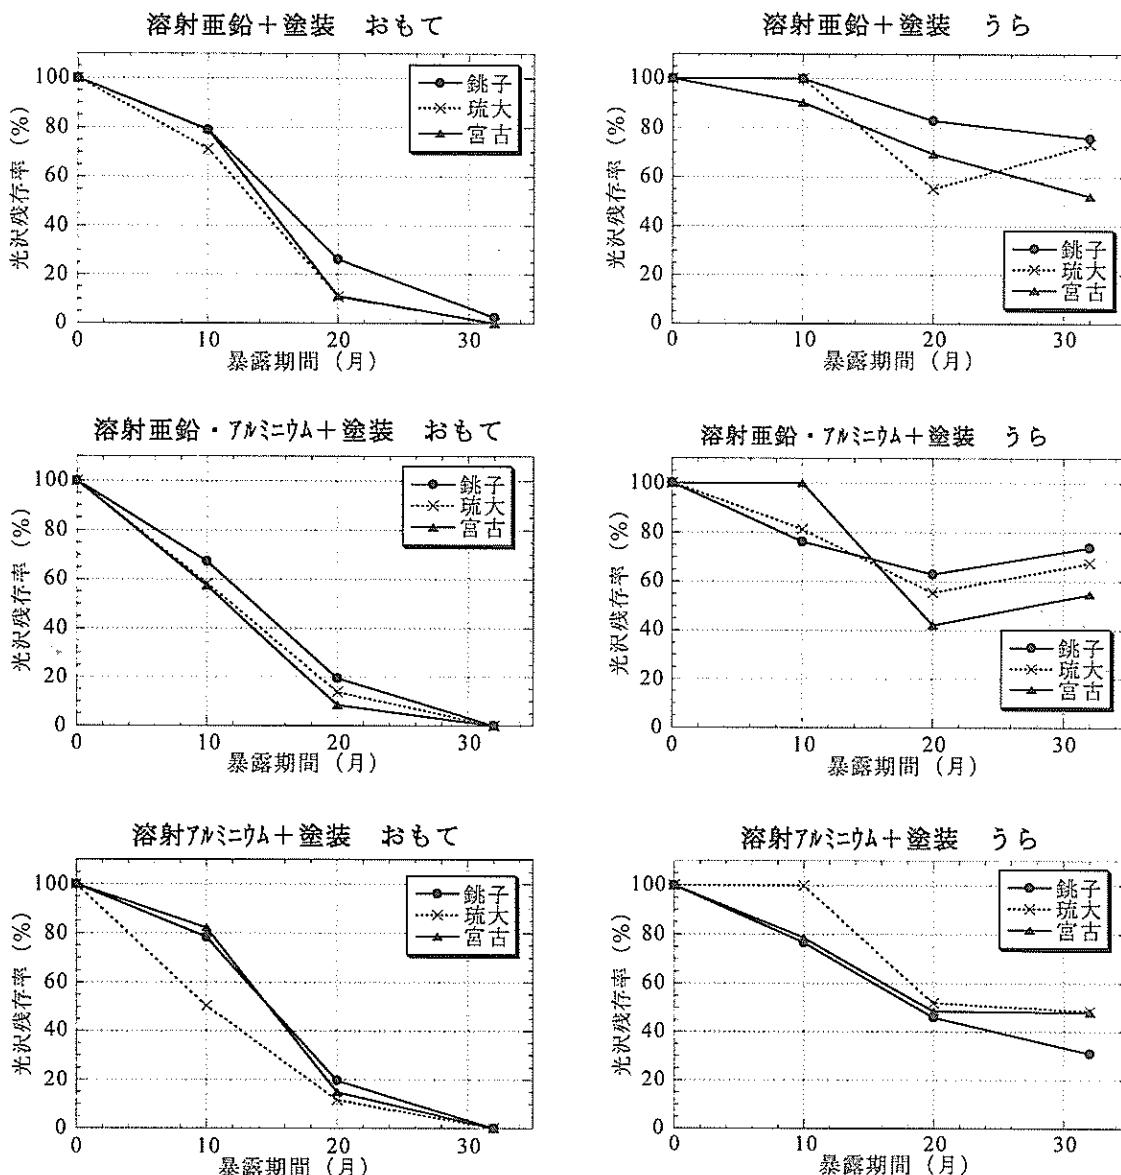
図4 溶射+塗装試験片の光沢残存率

溶射+塗装試験片の光沢残存率を図4に示す。各試験片ともおもて面については20ヶ月時より光沢残存率は低下しており、ほとんど0%、もしくはそれに近い値になっており、見た目においても光沢がなくなっているのが確認された。

一方、うら面についてはほとんどの試験片で50%以上の残存率を記録しており、見た目においても光沢は保たれていた。

光沢度は紫外線等の影響を受けることから、塗装の劣化度を示すパラメーターとして利用できる。本試験は暴露試験片塗膜の60度鏡面光沢度を測定し、保存板の値を初期値と見なし各試験片について光沢残存率を求めた。

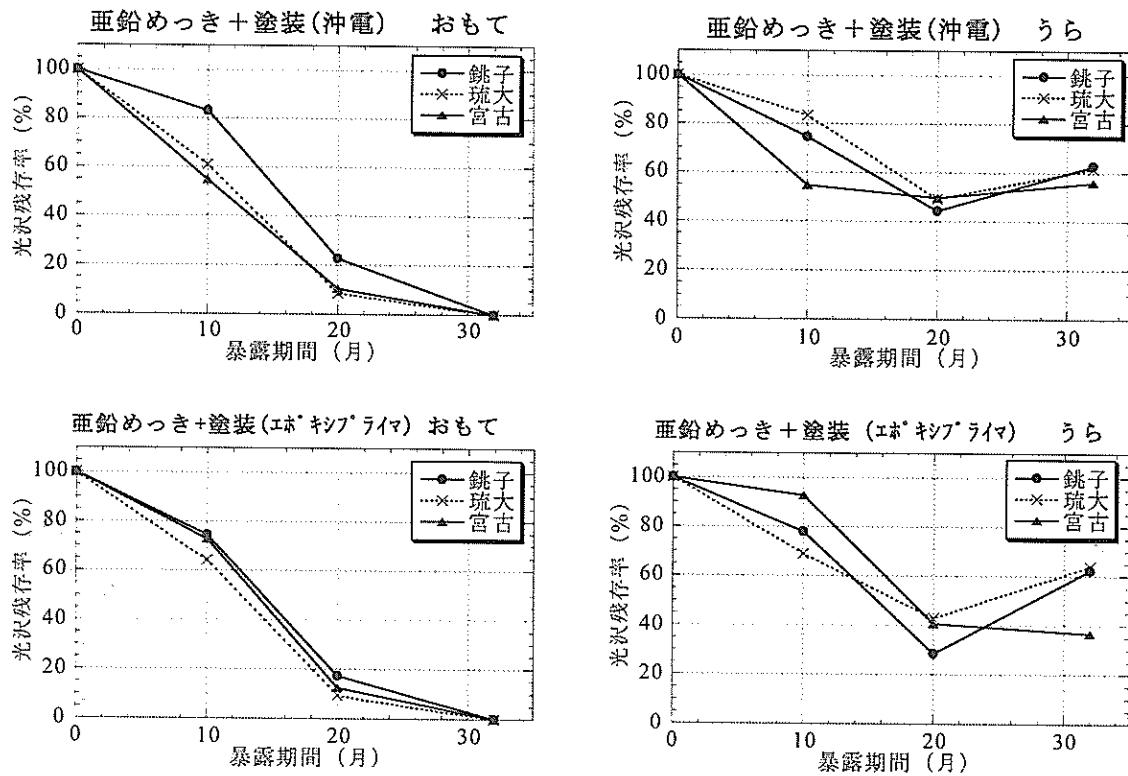
図5 めっき十塗装試験片の光沢残存率

めっき+塗装試験片の光沢残存率を図5に示す。この試験片についても溶射+塗装試験片と同様におもて面で光沢残存率は0%になっている。地域別、種類別では特徴的な傾向はみられない。

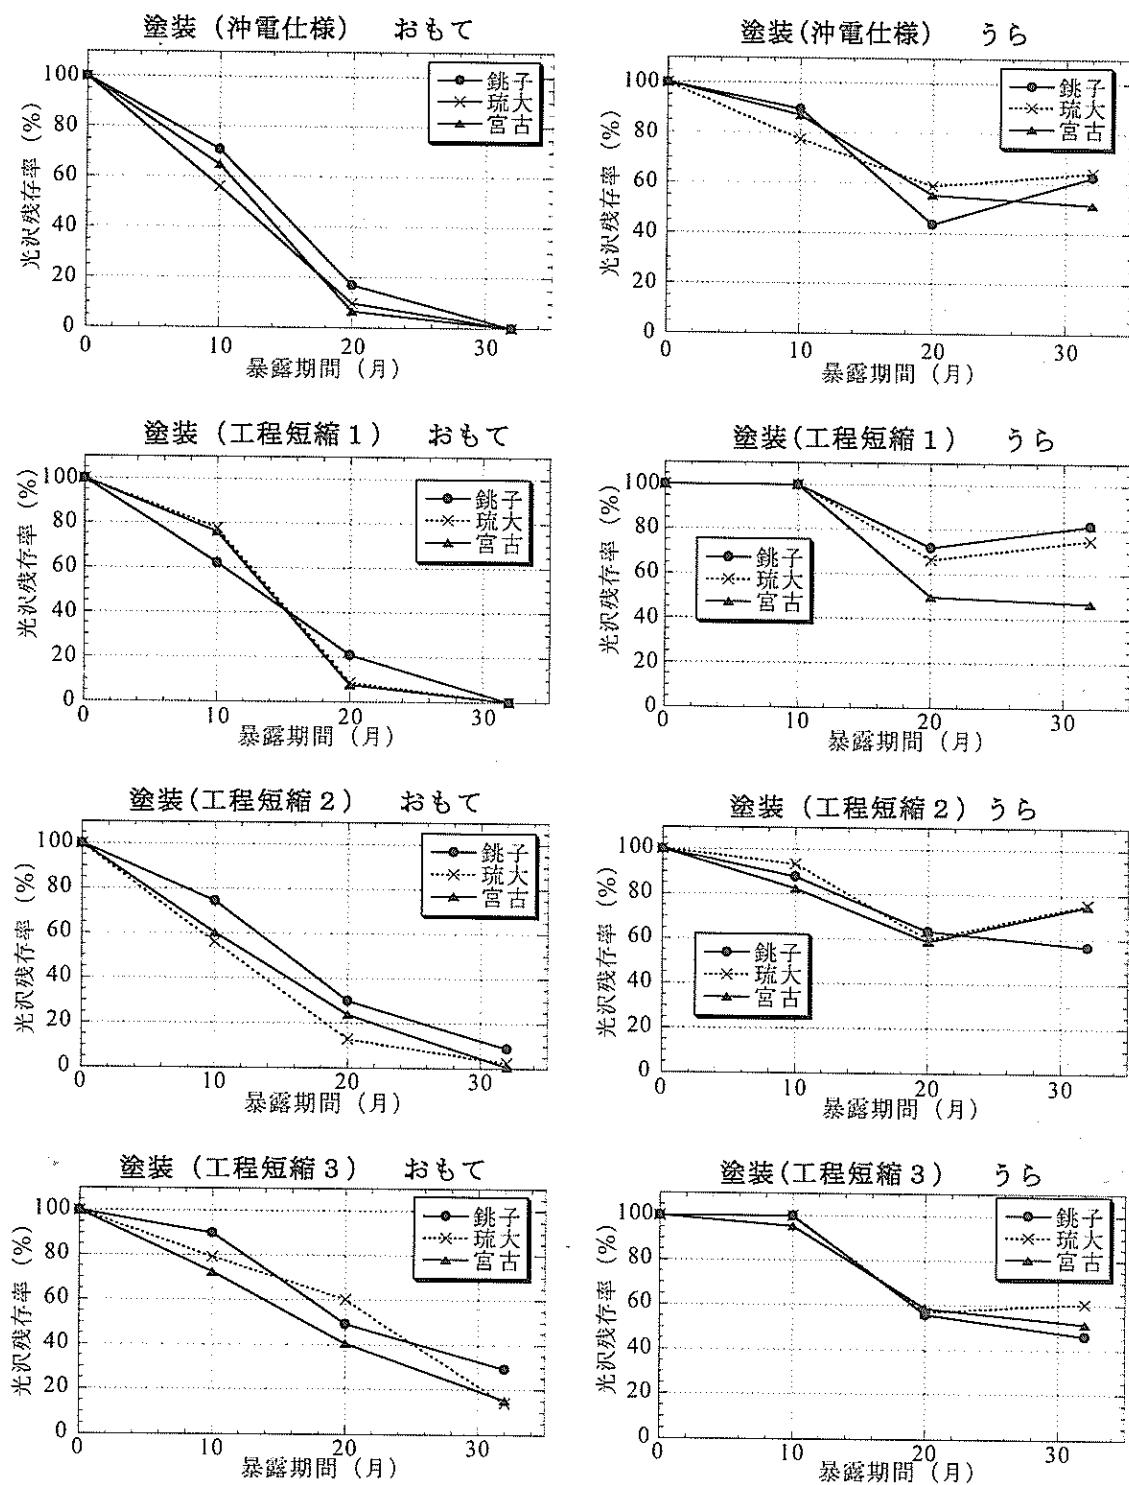
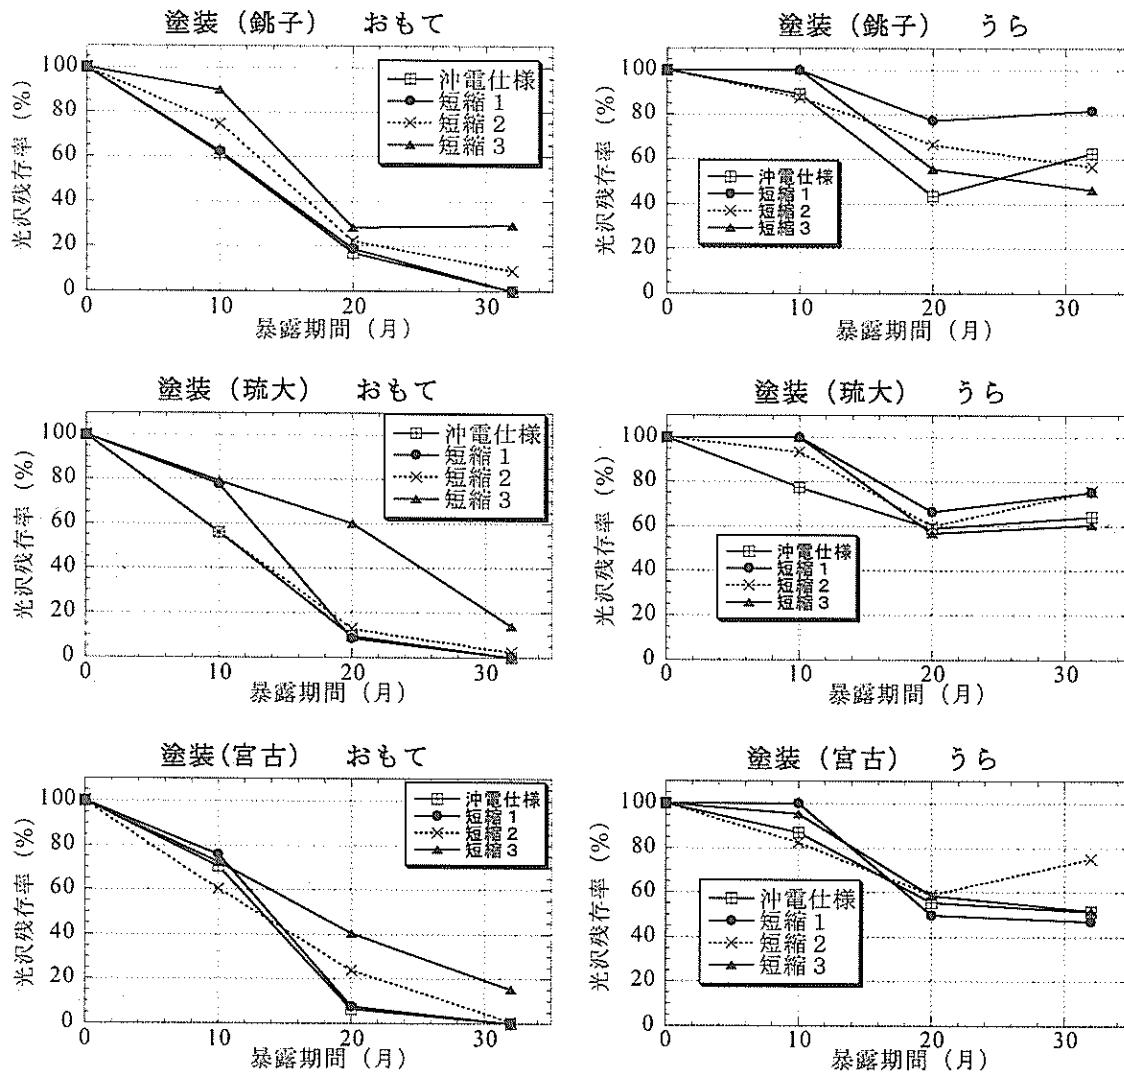
塗装試験片の光沢残存率を図6および図7に示す。各試験片とも表面より裏面が光沢残存率が大きくなっている

る。地域別の差はあまり明確ではないが、種類別でみると、短縮3（シリコン変性アクリル）の光沢残存率が各地域で比較的高い値を示している。

図6 塗装試験片（種類別）の光沢残存率

図7 塗装試験片（地域別）の光沢残存率

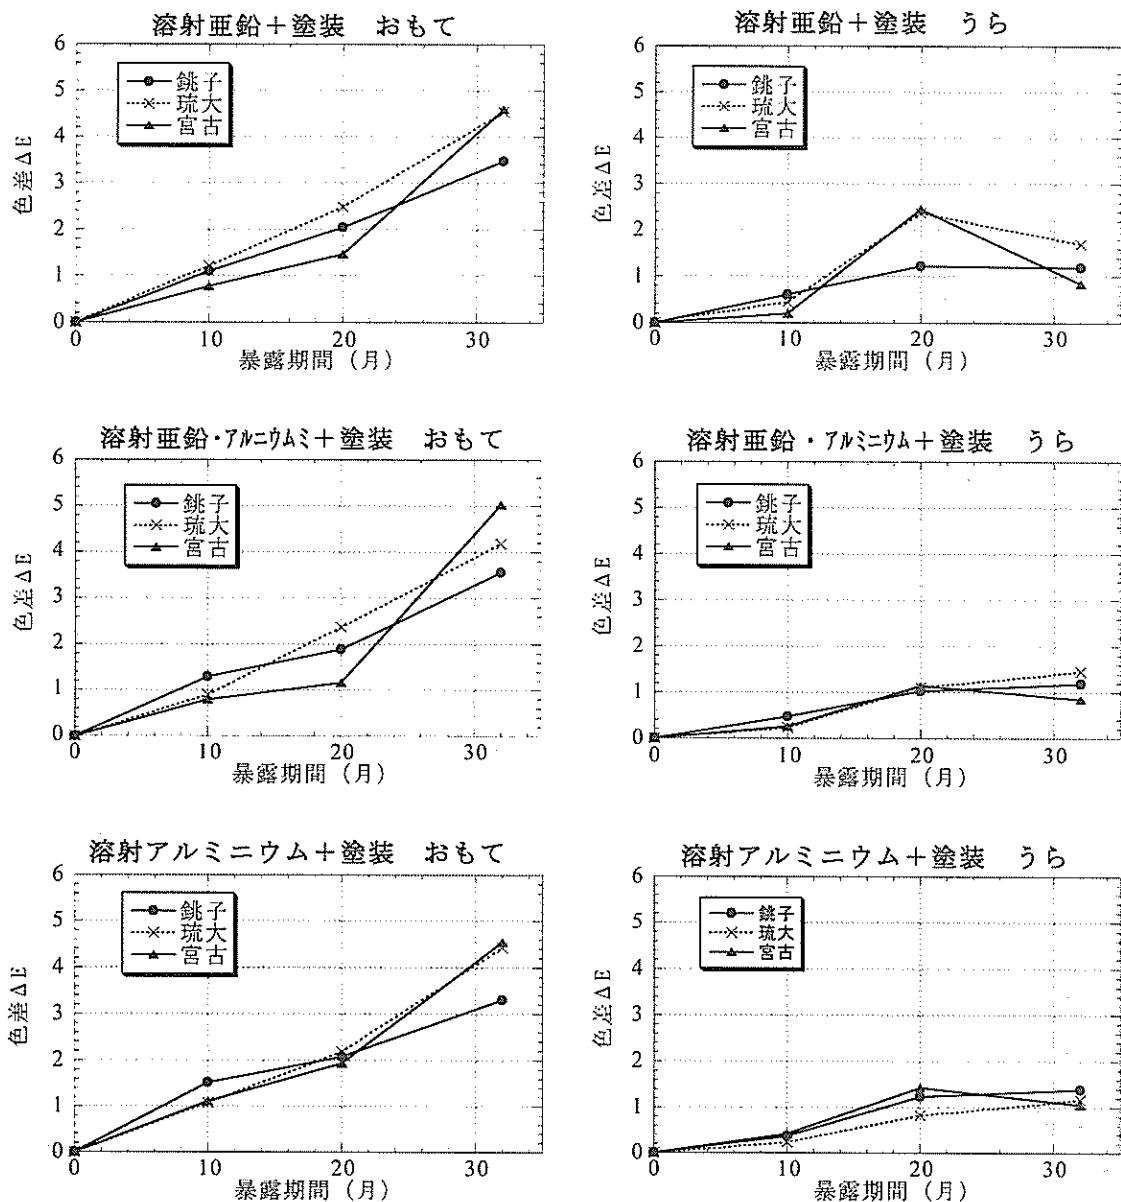
図8 溶射+塗装試験片の色差

溶射十塗装試験片の色差測定の結果を図8に示す。各試験片とも暴露時間が長くなるにつれて色差が大きくなる傾向にある。おもて面とうら面を比較すると、おもて面が大きくなっている。地域別では20ヶ月時までは特徴的な傾向は認められなかったが、32ヶ月時点では琉大、宮古の値が銚子に比べ高くなる傾向が見られる。

塗装の色調も光沢度と同様紫外線等の影響により変化を見せる。本試験では保存板と暴露試験片塗膜との色差（Lab）を色差計を用いて測定し（JIS Z 8730 色差表示方法による）、各試験片の評価を行った。

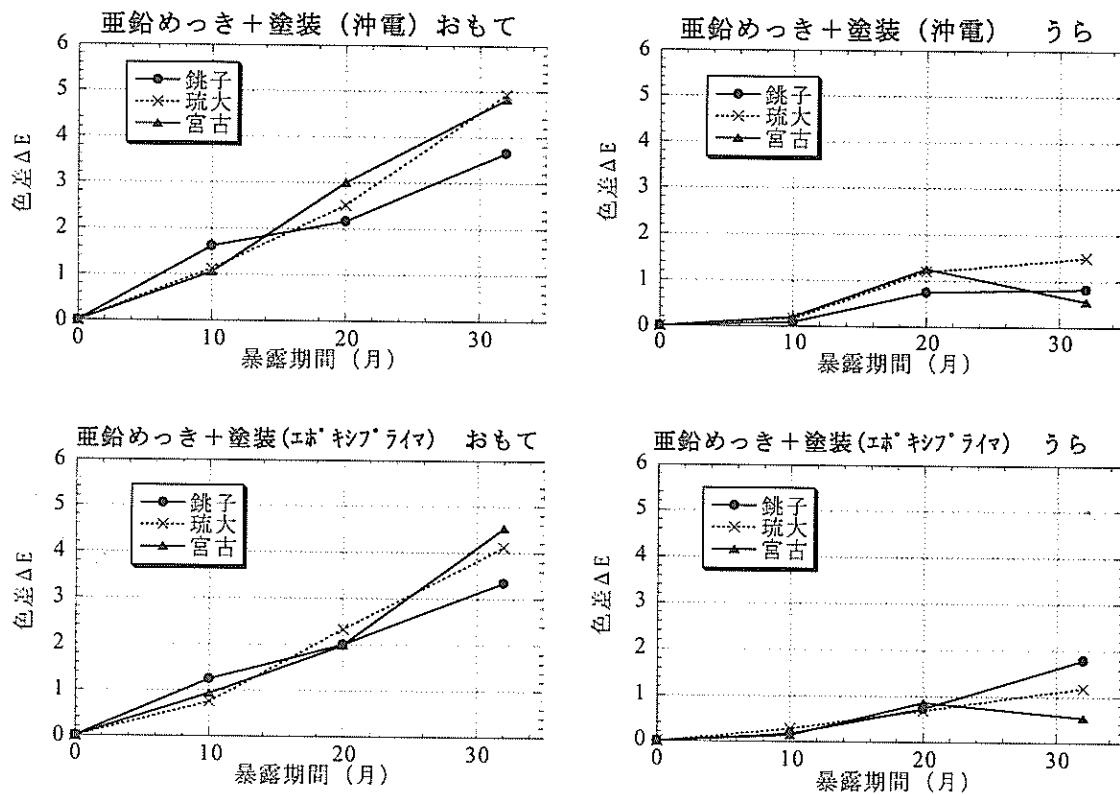
図9 めっき十塗装試験片の色差

めっき十塗装試験片の色差測定結果を図9に示す。地域別では溶射十塗装試験片と同様に琉大、宮古の色差が銚子に比べて高くなっている。また種類別にみると電力仕様の方が若干大きい傾向がみられる。

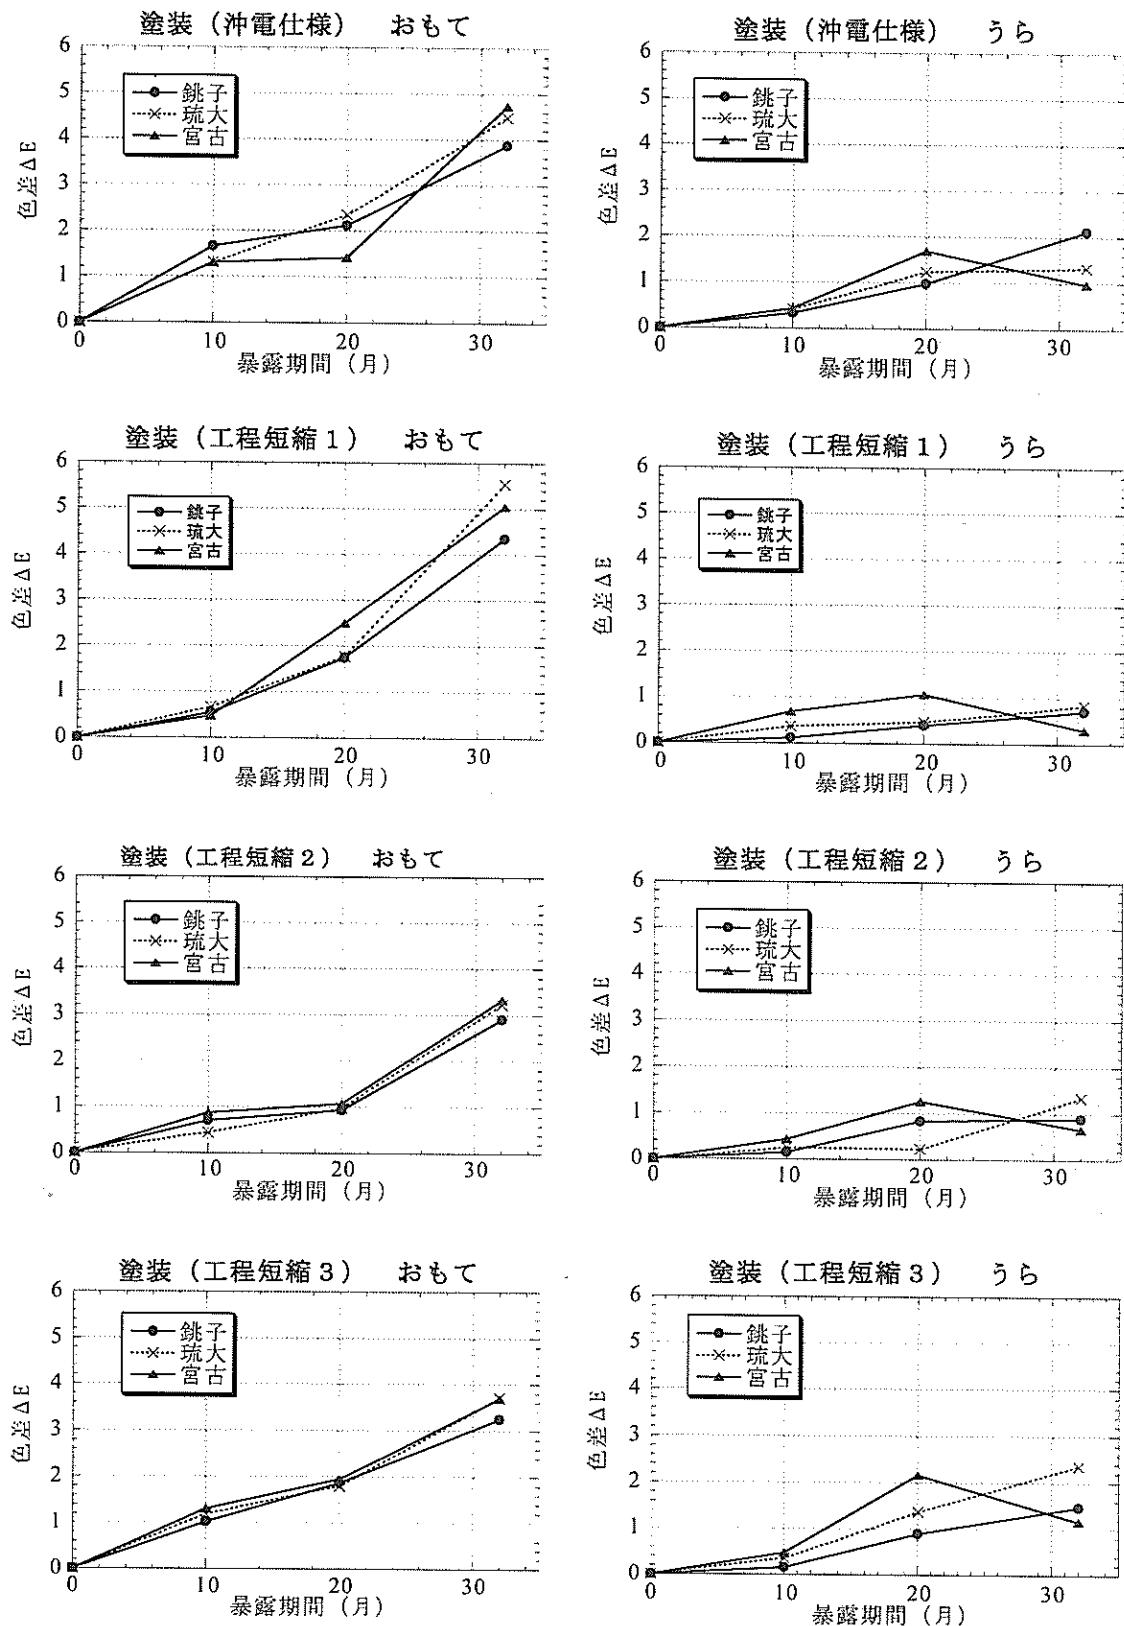
図10 塗装試験片の色差

塗装試験片の色差測定結果を図10に示す。この試験片でも暴露期間が長くなるにつれて色差が大きくなる傾向にあり、おもて面が色差が大きくなっている。地域差をみてみると沖電仕様、工程短縮1（共にポリウレタン）、工程短縮3（シリコン変性アクリル）で琉大、宮古の色差が銚子に比べ大きくなっている。工程短縮2（フッ素系）では特に地域差は認められない。種類別にみると沖電仕様、工程短縮1の色差が他の試験片に比べ大きくなっている。

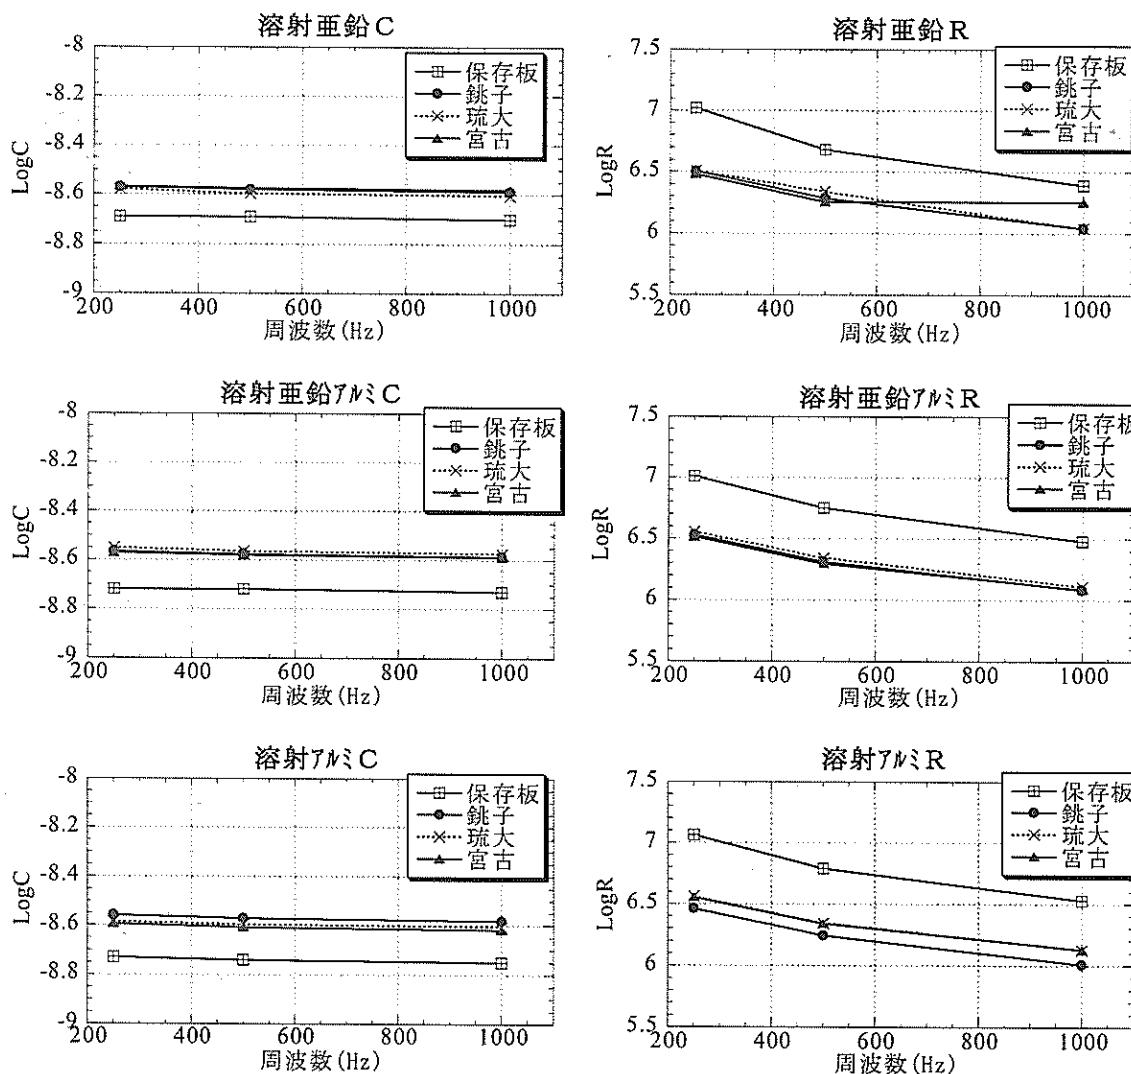
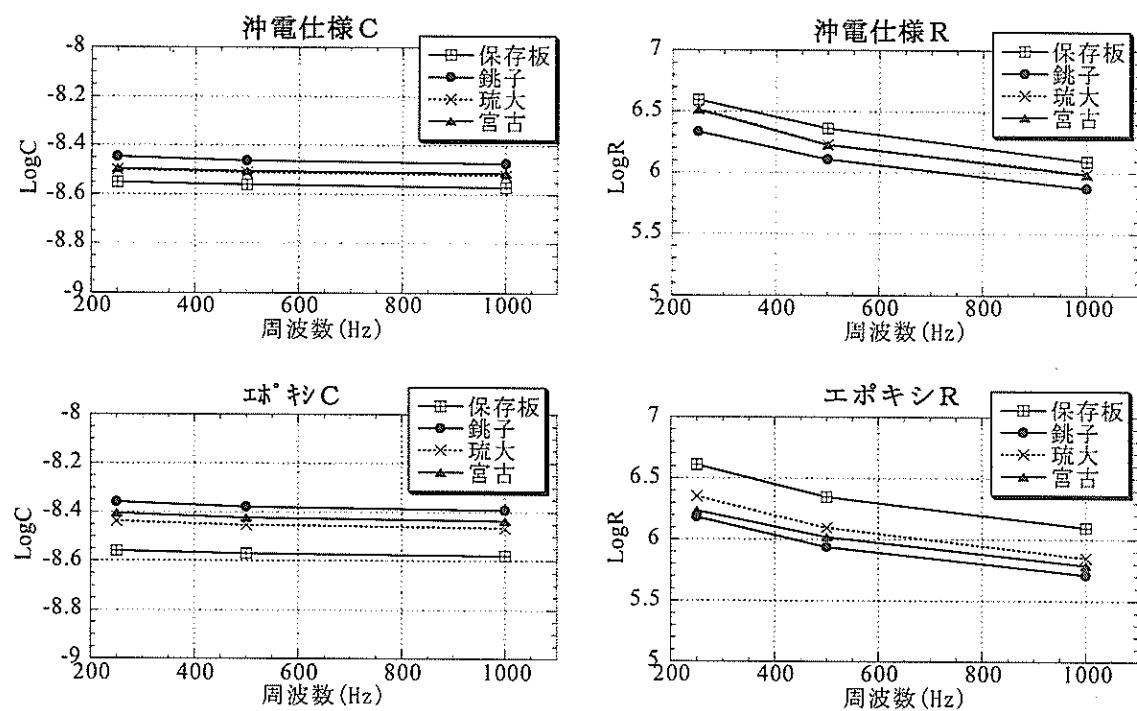
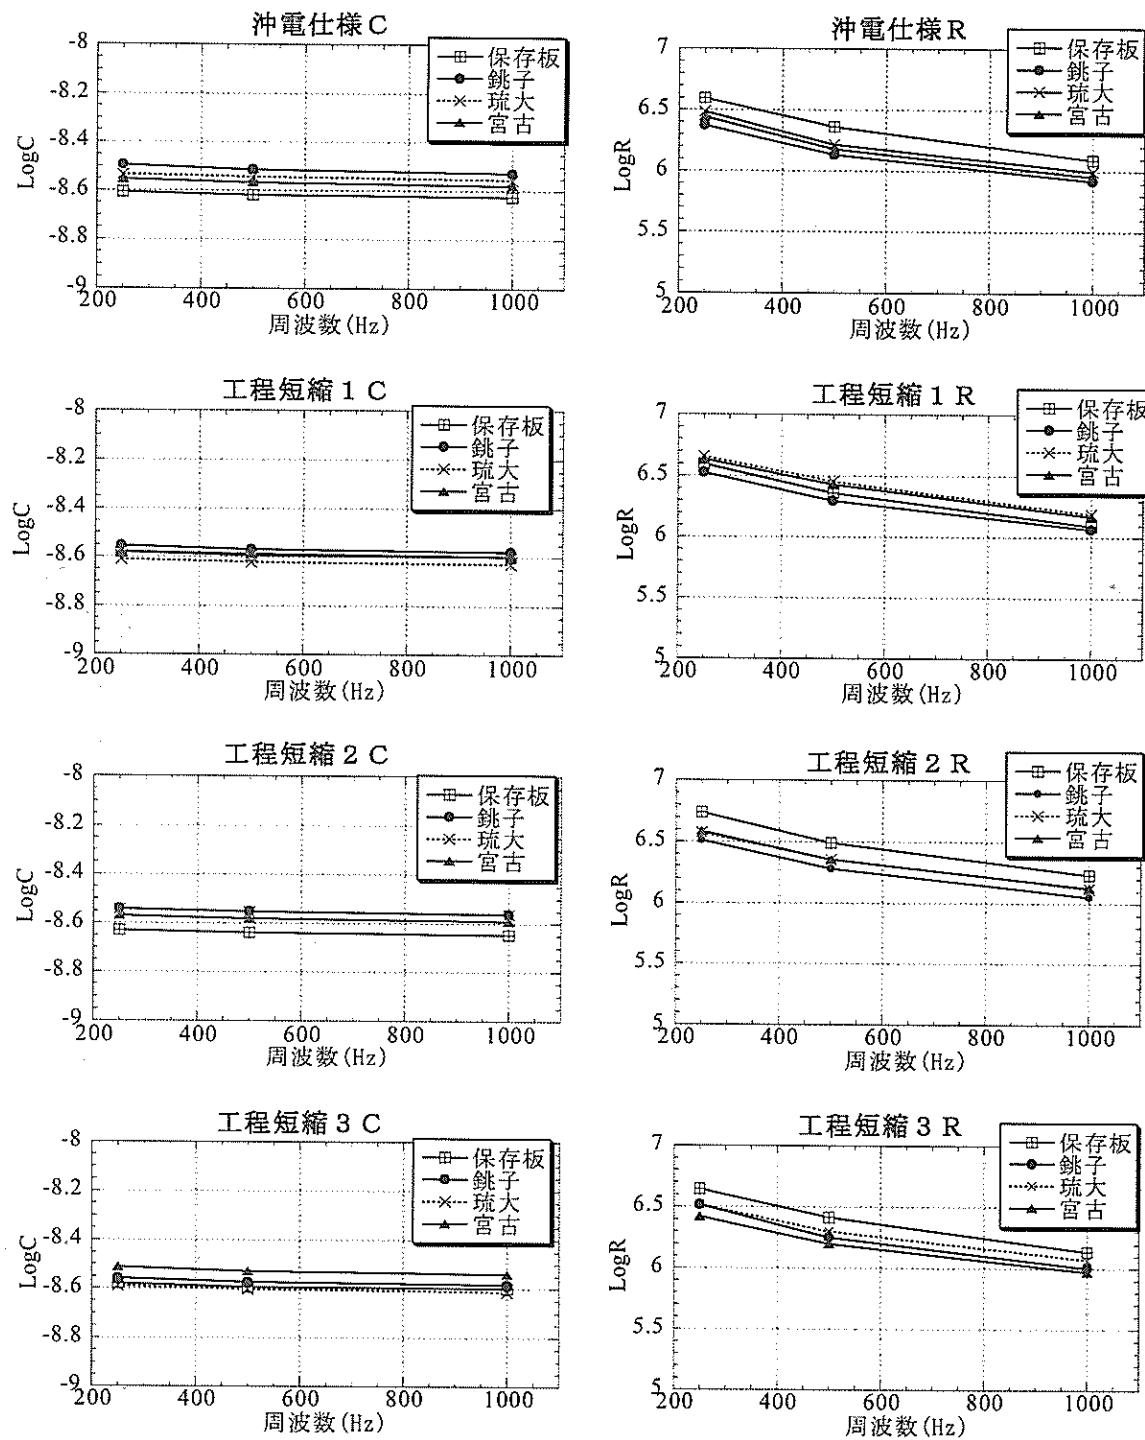
溶射+塗装試験片、めっき+塗装および塗装試験片のインピーダンス測定(電気容量C、抵抗R)の測定結果を図11~13に示す。各試験片とも保存板と比較して、電気容量は大きく、抵抗は小さくなっているが、値、グラフの形から塗膜の著しい劣化、異常等はみられない。

図11 溶射+塗装試験片のインピーダンス

図12 めっき十塗装試験片のインピーダンス

図13 塗装試験片のインピーダンス

交流ブリッジを用いて、容量値(C)と抵抗(R)を測定し、塗膜劣化度推測を行った。

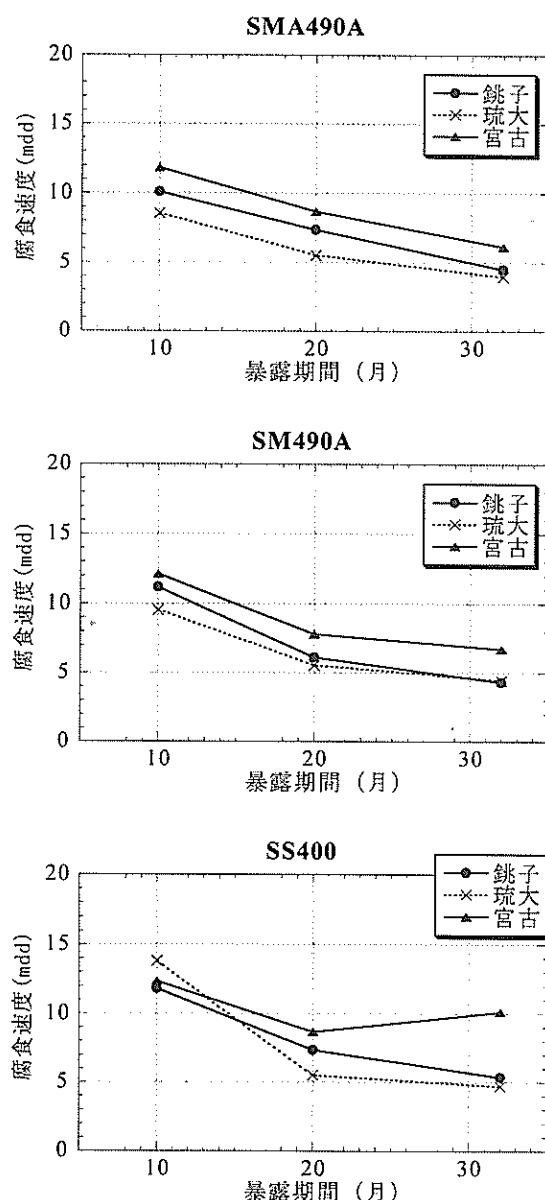
図14 炭素鋼の腐食速度

結果を図14に示す。これをみると銚子、琉大と宮古で異なる傾向を示している。銚子および琉大においてはいずれの炭素鋼においても20ヶ月時までと同様腐食速度は減少傾向を示しているのに対して、宮古においては腐食速度が増大と他地域と違った傾向を示している。このことは目視観察でも表れており、銚子、琉大の試験片は比較的さびが緻密で、それにより鉄素地を保護するのに対し、宮古の試験片についてはさびが粗く、特に裏面がこぶ状や層状になっており、隙間から水分、塩分が進入しさびを促進させたと思われる。また耐候性鋼においても腐食速度は大きく、腐食環境の厳しいところでの使用に対しては注意が必要であると思われる。

炭素鋼について腐食速度を測定した。さびの除去は60℃に加熱した10%クエン酸アンモニウム水溶液中に炭素鋼を浸し、さびを完全に除去し、水洗後メタノールに浸した後、乾燥・冷却し秤量する。得られた腐食減量から次式により腐食速度を求めた。

$$\text{腐食速度 (mdd)} = (\text{初期重量} - \text{除錆後重量}) / \text{試験片表面積} / \text{暴露日数}$$

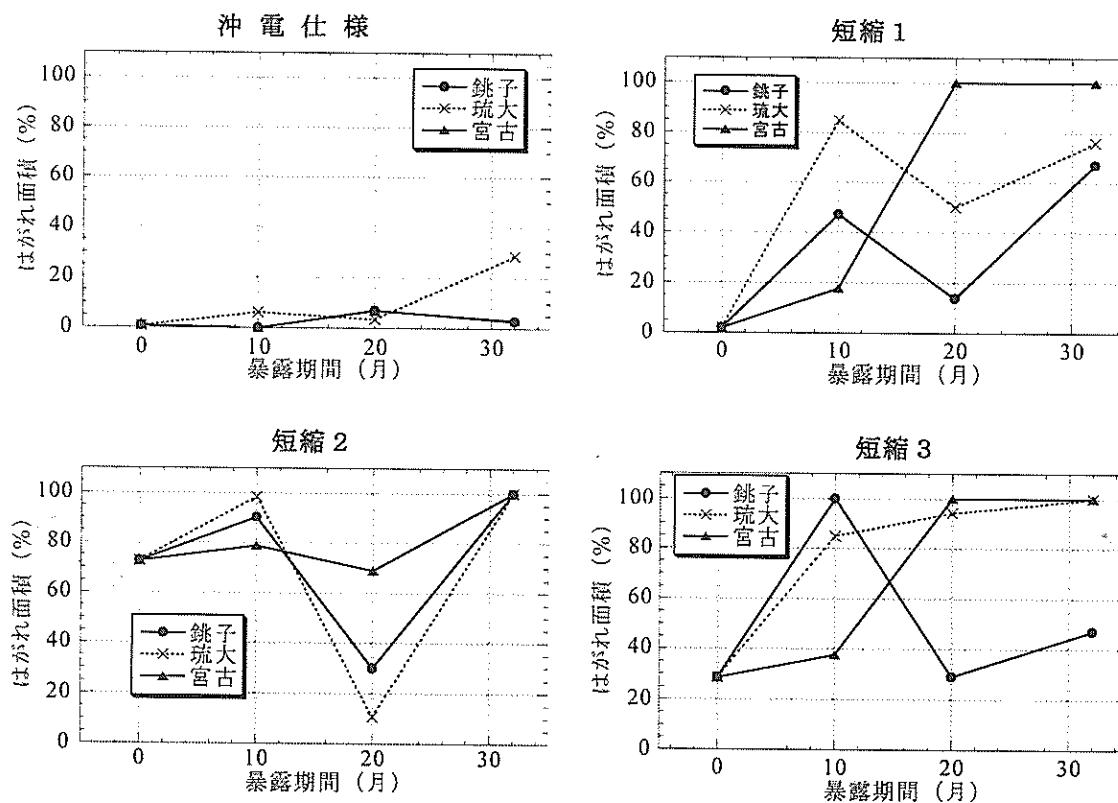
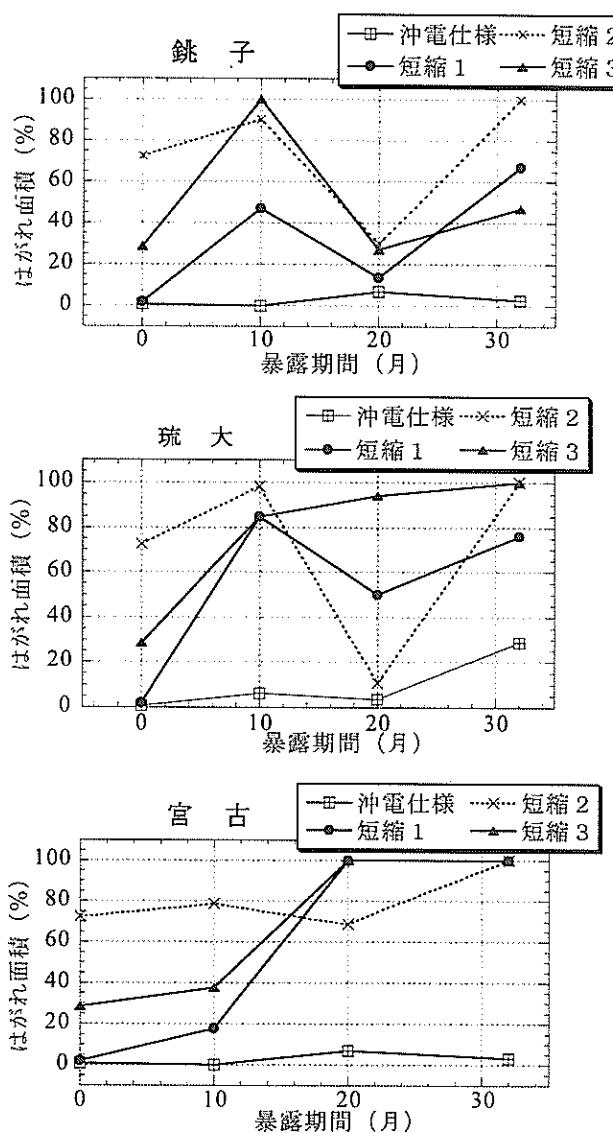
塗装試験片について種類別、地域別のはがれ面積を図15、16に示す。

これまでの結果と同様、工程短縮型の試験片についてはかなりのはがれ面積がみられ、特に宮古の試験片はすべての試験片ではがれ面積100%となっている。また20ヶ月時と比較してはがれ面積は増加の傾向を示した。

図15 塗装試験片（種類別）のクロスカットはがれ面積

図16 塗装試験片（地域別）のクロスカットはがれ面積

塗装試験片、溶射+塗装試験片、およびめっき+塗装試験片について、塗膜にカッターナイフを用いて、素地に達する切り傷で基盤目（間隔は5 mm）を作り、その面に粘着テープを圧着・引きはがす。これを2回繰り返し、そのときの塗膜のはがれ状態から密着度を評価を行った。

今回の試験では、カッターによる基盤目作成段階（テープ圧着前）ですでにはがれをおこす試験片もみられたことから、塗装内部における引っ張り応力はかなり大きいと思われる。

また沖電仕様の試験片でも琉大暴露試験片について30%程度のはがれが確認された。
