効率的な粉体塗料の回収方法の検討及び回収塗料の再利用に関する評価

山内章広、小波津隆二^{*1}、前田一也^{*2}、羽地龍志、安里昌樹、金城洋、棚原靖

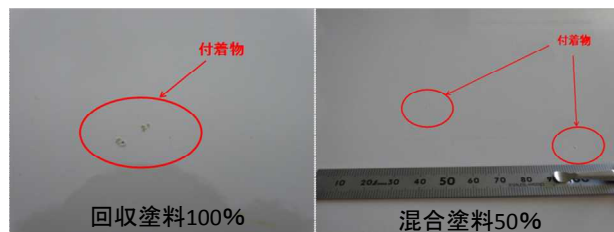
図7 塗料表面写真

回収した塗料を実際に再利用するために、新品塗料・回収塗料を混ぜて最適な混合比率について検討を行った。実際に回収塗料 100%、50%の混合比率で塗装した表面を図6に示す。

回収塗料 100%、50%ともに、塗装表面に付着物が確認できた。比較すると回収塗料 100%に比べて混合塗料 50%では付着物が少ない結果となった。回収塗料 100%の場合でも、付着物が多量に付いているわけではなく十分に再利用できることがわかった。また、回収塗料を新品塗料と混ぜて利用することで、付着物が少なく、表面の品質が良くなることも確認することができた。
