## Ⅱ-4 水環境・地下空洞にかかる調査検討

### 1. 琉球石灰岩の取扱いに係る情報収集

第Ⅱ章：「目標を定め重点的に取り組む項目」の計画検討の深化

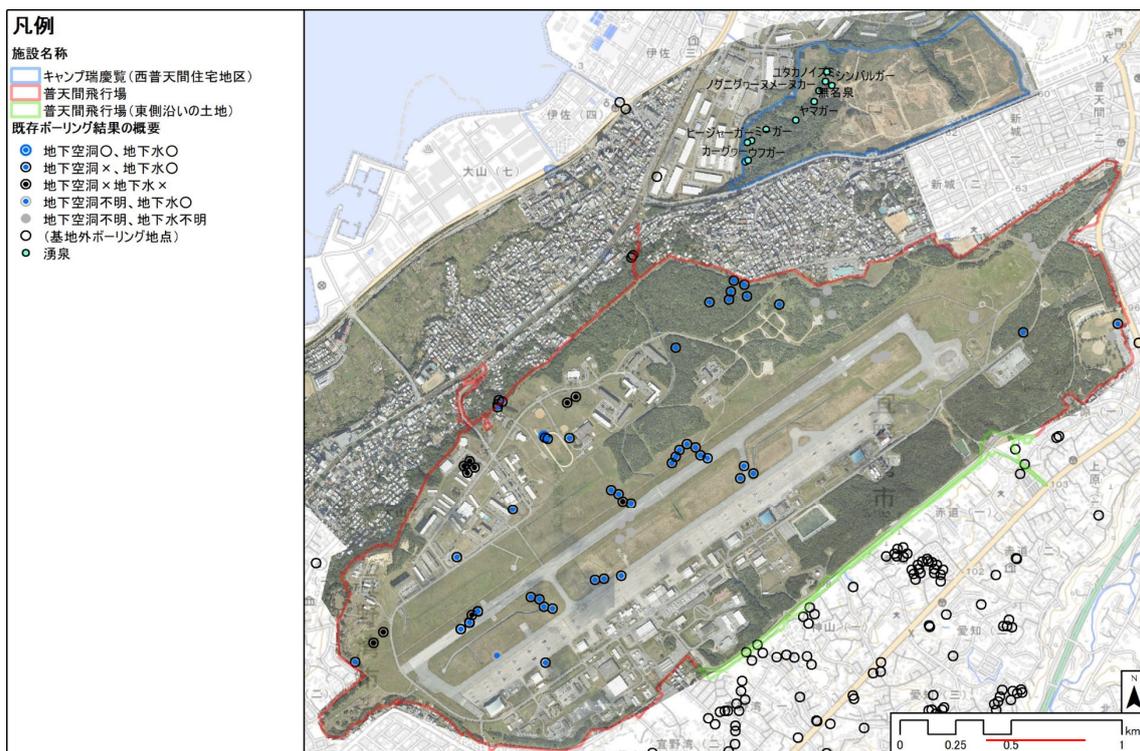
- ・『普天間飛行場地形図ビューワシステム用データ追加業務委託』データ（令和5年3月）より、柱状図（260地点分。うちJPG形式122地点、PDF形式138地点）とその位置情報を入手し整理した。
- ・全260地点のうち、普天間飛行場内のボーリング地点は77地点であった。このうち不透水層である島尻泥岩層まで掘りぬいたボーリング地点は58地点であり、うち48地点で孔内水位が観測され、さらにそのうちの1地点（画像番号「69」）では高さ75cmの地下空洞が確認されている。なお、孔底が島尻泥岩層に達していないものの孔内水位が観測された地点も1地点（画像番号「防-72」）存在する。

図Ⅱ-4-1 既存ボーリング調査時における普天間飛行場内の地下空洞及び地下水の確認状況

画像番号	同一場所	島尻泥岩	地下空洞	天井標高	床標高	空洞高	水位標高
沖-1			無し				10.74
沖-2			無し				13.43
沖-3			無し				15.59
沖・建-2			無し				34.02
沖・建-3			無し				25.83
沖・建-4			無し				25.28
沖・建-5			無し				16.39
沖・建-6			無し				13.85
沖・建-7			無し				17.54
沖・建-8			無し				58.41
沖・建-9			無し				62.03
防-2			無し				39.07
防-3			無し				36.71
防-4			無し				29.03
防-21			無し				41.6
防-22			無し				47.8
防-23			無し				44.23
防-24			無し				44.38
防-43	119		無し				37.43
防-44	120		無し				未確認
防-45			無し				35.39
防-46	122		無し				37.17
防-56			無し				32.35
防-57			無し				36.02
防-58			無し				37.48
防-59	宜-13		無し				31.72
防-60			無し				32.15
防-61			無し				36.68
防-62			無し				36.58
防-63			無し				31.32
防-64			無し				33.11
防-65			無し				未確認
防-66			無し				36.14
防-67			無し				45.29
防-68		未達	不明				不明
防-69		未達	不明				不明
防-70		未達	不明				不明
防-71		未達	不明				不明
防-72		未達	不明				43.87
宜-1		未達	不明				不明
宜-2		未達	不明				不明
宜-3		未達	不明				不明
宜-4		未達	不明				不明
宜-5		未達	不明				不明
宜-6		未達	不明				不明
宜-7		未達	不明				不明
宜-8		未達	不明				不明
宜-9		未達	不明				不明
宜-10		未達	不明				不明

宜-11			無し				未確認
宜-12			無し				未確認
宜-13	防-59		無し				31.72
宜-67	宜-85	未達	不明				不明
宜-85	宜-67	未達	不明				不明
宜-86			無し				45.07
宜-87			無し				43.16
宜-89			無し				未確認
宜-90			無し				未確認
宜-91			無し				未確認
宜-92			無し				未確認
3			無し				46.38
4			無し				44.36
5			無し				未確認
6			無し				未確認
69			有り	17.36	16.61	0.75	16.36
70			無し				16.451
71			無し				16.246
75			無し				98.75
77		未達	不明				不明
78		未達	不明				不明
113			無し				14.28
114			無し				12.37
115			無し				15.44
119	防-43		無し				37.43
120	防-44		無し				36.61
121			無し				35.39
122	防-46		無し				37.17

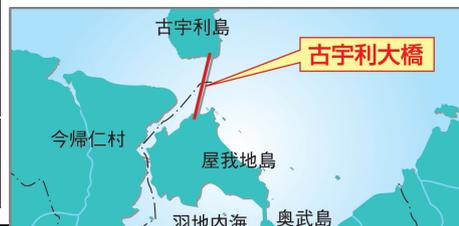
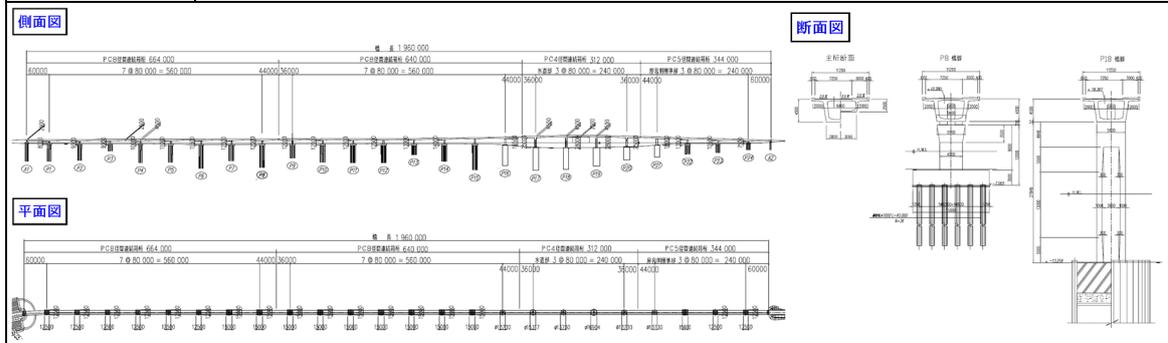
橋種	PC8径間連続箱桁橋、 PC4径間連続ラーメン箱桁橋	橋格	1等級
		橋長	1,960m
有効幅員	車道7.250+歩道3.0 (m)	設計速度	40km/h
支間割	60.0+7@80.0+44.0+36.0+7@80.0+44.0+36.0+3@80.0+44.0+36.0+3@80.0+60.0 (m)		
平面線形	A=160m~R=∞	架設工法	大型架設桁による バランスドカンチレバー 工法
クリアランス	W=45.0m H=14.8m (50t漁船対象)		
設計荷重	B活荷重	塩害区分	A-(I)
上部工形式	航路部：PC4径間連続ラーメン箱桁 標準部：PC8径間連続箱桁2連 PC5径間連続箱桁	下部工形式	逆T式橋台 (A1、A2) 航路部：ラーメン橋脚4基 標準部：壁式橋脚20基
	基礎工形式		航路部：鋼管矢板井筒基礎φ1000 標準部：鋼管杭基礎φ1000、鋼管/場所打ちコンクリート複合杭基礎φ1000

基盤岩である本部層が90~120mと深いことから通常、支持層として採用しない「琉球石灰岩層」を支持層とする必要があり、鋼管杭打撃工法の独自の施工管理手法を確立。具体的には、杭周グラウトを行うことで、周面摩擦力度の変更・増加を図った。

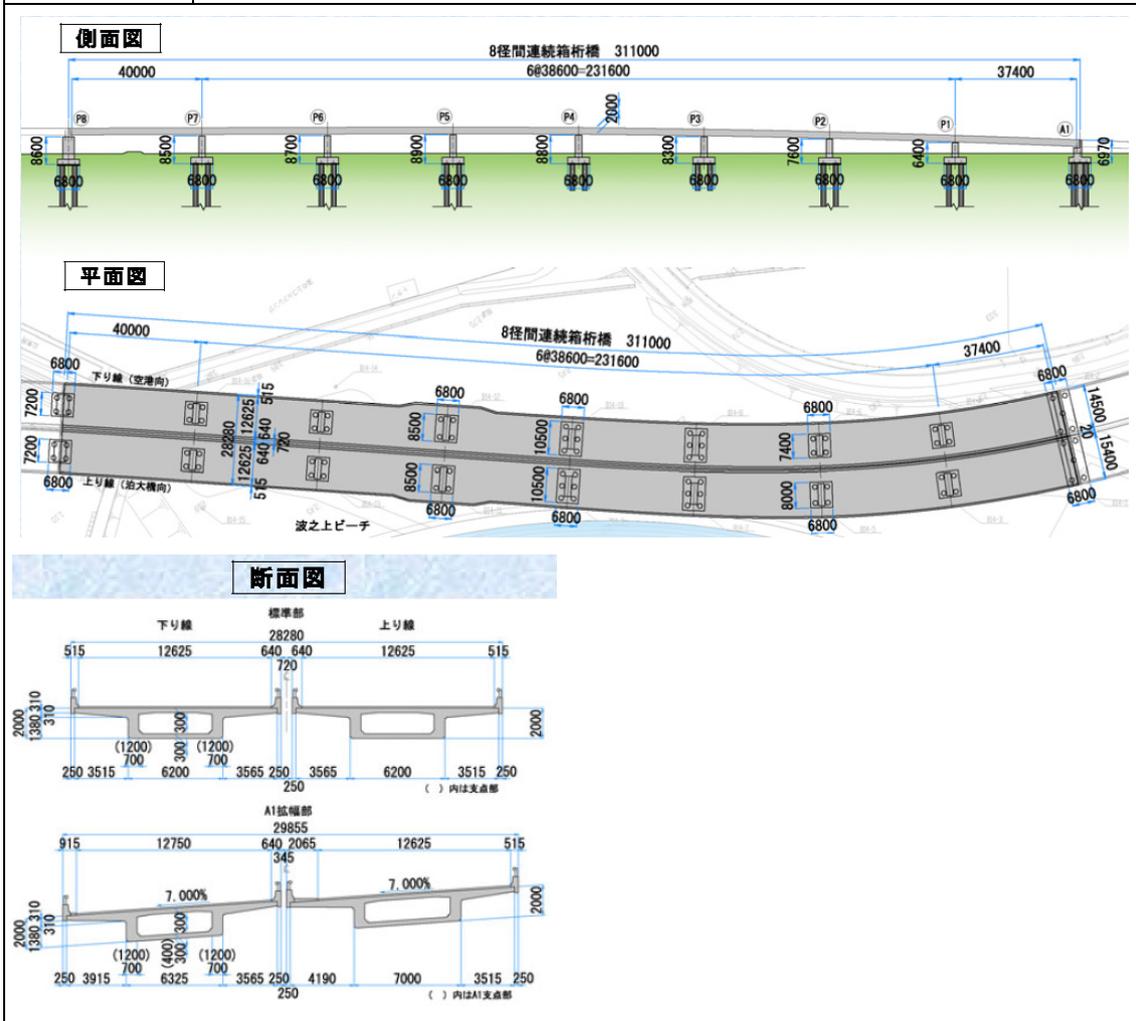
橋種	PC8径間連続箱桁橋	支間割	40.0+6@38.6+37.4 (m)
橋長	上り線：313.238m 下り線：308.914m	総幅員	上り線：15.205~13.780m 下り線：14.600~13.780m
設計荷重	B活荷重	架設工法	固定支保工工法
基礎形式	場所打ち杭

- ・ 琉球石灰岩層の対処方法としては、杭周グラウトや先端閉塞工法などの支持力の増大を図るための施行手法を適用した。
