### 1.1.5 実施計画の作成

## 慶佐次川自然環境再生事業 ヒルギ林内生態系再生実施計画

平成 29 年 7 月 18 日

沖縄県

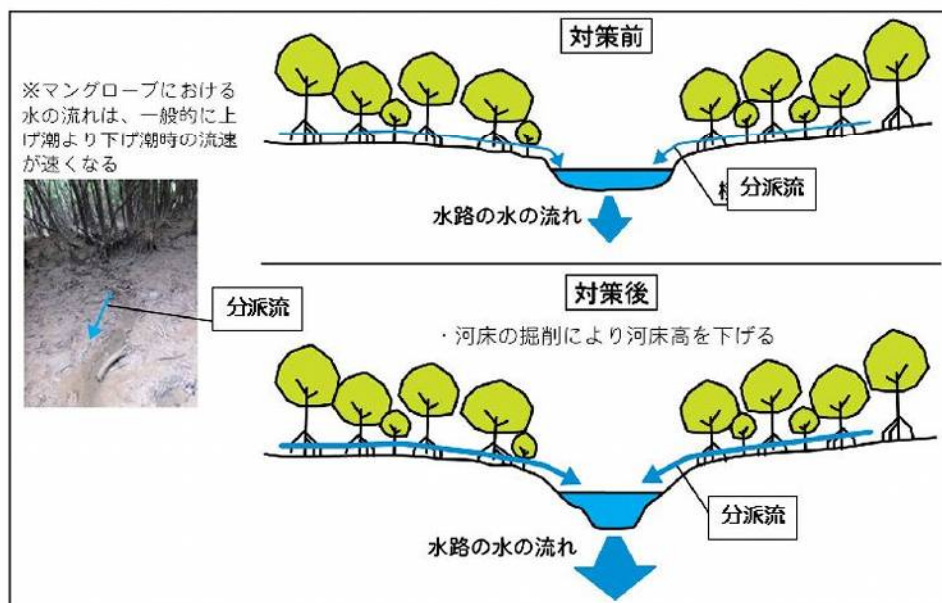
図 3.2-4 分派流の流速向上による林床への土砂堆積抑制のイメージ

ヒルギ林内の小水路（チャンネル）やそこから派生する分派流（クリーク）は、上げ潮時において海からの新鮮な海水の侵入による酸素等の供給と堆積物の巻き上げによる栄養の拡散をヒルギ林内にもたらしている。一方、下げ潮時において不要物の排出や堆積土砂の浸食を促しており、ヒルギ林内水路の潮汐力<sup>※</sup>による周期的な流水変化がヒルギ林の維持のために重要な役割を果たしている<sup>1)</sup>。

マングローブにおける土砂の浸食・流下の機能を向上させるため、掘削により小水路の河床高を下げ、水路河岸帯の浸食を促し、潮汐力による分派流の流速を上げる対策を行う（図3.2-4）。

このような考え方に基いてヒルギ林における土砂堆積の抑制を図り、モニタリングを通して人為的に下げた水路内河床高の維持管理を行う。しかしながら、水路内から排出された土砂が慶佐次川本川を通過して、河口から速やかに排砂されること、流域からの土砂流入を抑制することなどの課題は残されている。

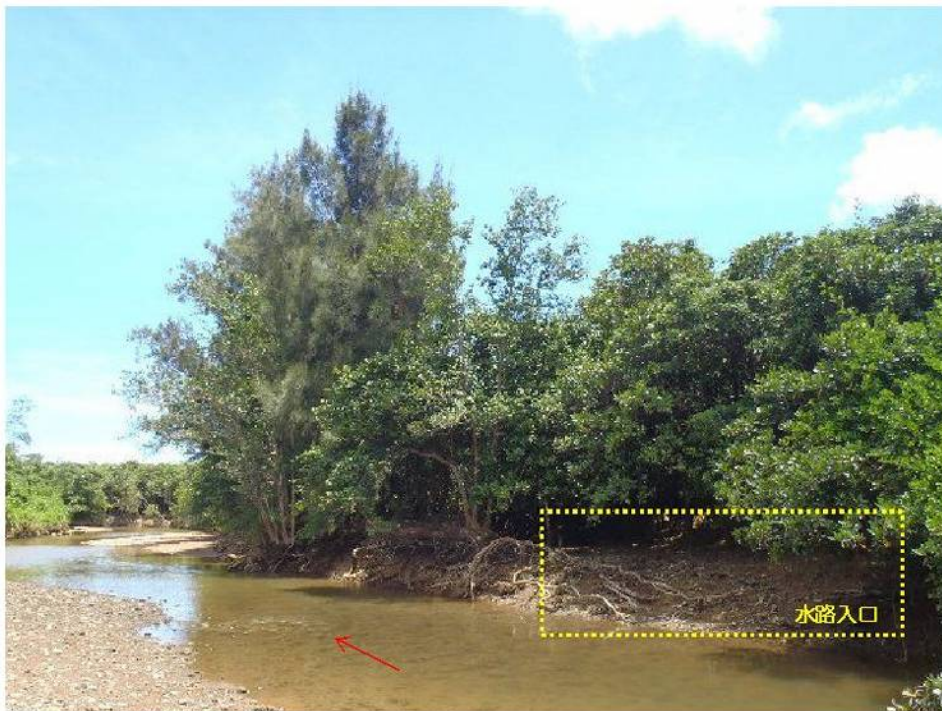
写真3.3-1 小水路への分流地点と入口の状況

図3.3-1に示す小水路内の堆積土砂を、小水路上流側から100m地点までは標高-0.2mで掘削し、その後の150m地点までは1/125上り勾配で掘削する。

人為的に掘削する範囲は本区間のみで、掘削後は図に示すとおり、上下流に緩い勾配のついた河床の状態となり、その後は潮汐による浸食を期待する。

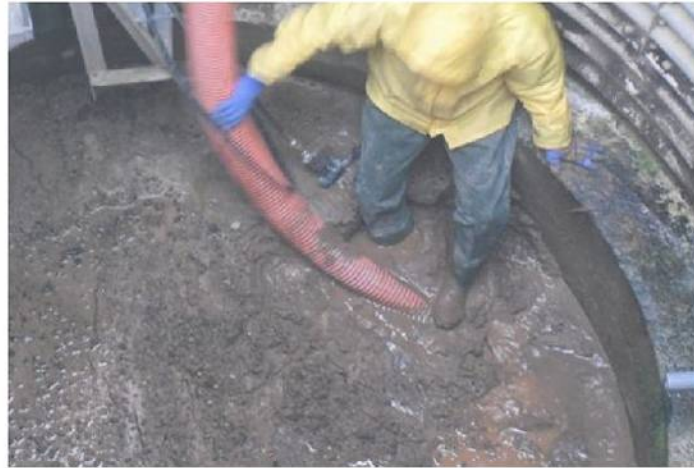
写真 3.3-4 バキュームによる吸引除去のイメージ

国指定天然記念物内における工事となるため、周辺環境への影響がより大きくなる重機掘削は採用せず、ウォータージェットによる堆積土砂の軟泥化とバキュームによる吸引除去を基本とする。
