慶佐次川モニタリング計画（案）

平成 29 年 2 月

慶佐次川自然環再生協議会

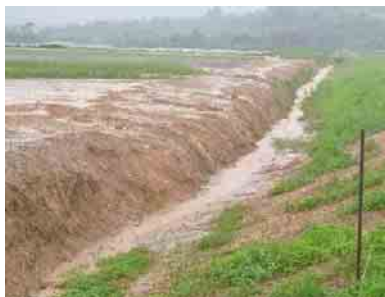
流域からの赤土流出

慶佐次川では、流域からの赤土流出や水質汚濁が問題点の1つとなっており、水質や底質等を対象とした簡易調査で河川環境の改善がどの程度進んでいるかを把握します。

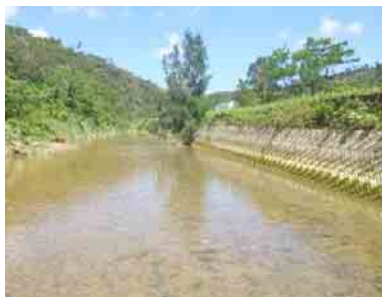
河川改修による河道の直線化

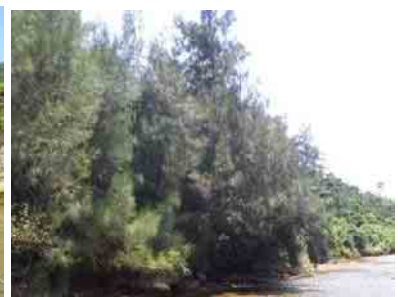
外来種(モクマオウ)の侵入
