慶佐次川モニタリング計画（案）

平成 29 年 2 月
（平成 30 年 2 月）

慶佐次川自然環再生協議会

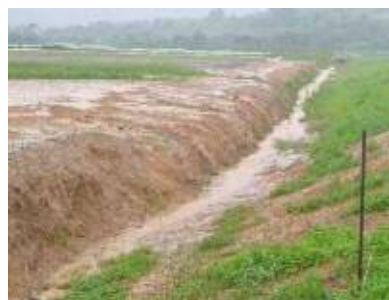
流域からの赤土流出

No.	課題	現状の概略
1	赤土流出	・裸地や耕作地からの赤土流出による河床の赤土堆積や降雨時の濁りの発生。
2	水質汚濁	・畜舎等からの排水流入による水質汚濁の発生。
3	外来種の侵入	・モクマオウ等の外来植物がマングローブ林内まで侵入し、在来種の生育や景観が損なわれている。
4	下流域の河川環境消失	・河川改修等により、かつて存在した水深のある淵、池沼や田が消失した。かつては、慶佐次川ではテナガエビ類やボラ類がたくさんいたが、河川環境悪化により減少したと考えられている。 ・河岸の直立護岸により、地域の人々が自然と触れ合うことが困難になっている。
5	河川横断構造物の存在	・砂防ダム等の河川横断構造物により、魚類等の移動阻害が発生している。 ・下流の河床への土砂堆積により、水生動物の生息環境が悪化している。
6	土砂堆積・浸食	・上流や海域から土砂や海砂が流入し、マングローブ域周辺～河口での堆積が進んでいる。 マングローブでは、陸化によるマングローブ林の衰退が懸念される。 ・河口右岸側の海浜では、砂が浸食により減少している。

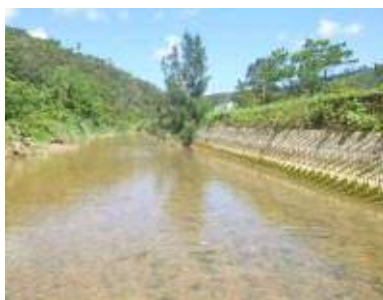
河川改修による河道の直線化

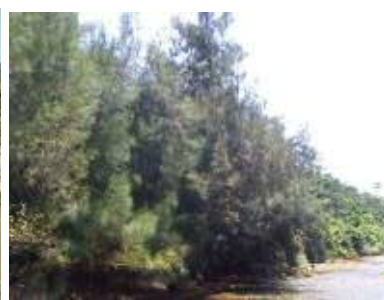
外来種(モクマオウ)の侵入
