ふる里の川だより

No.4

慶佐次川自然環境再生協議会を開催しました！

下流域再生のためのワンドと水制工を整備しました！

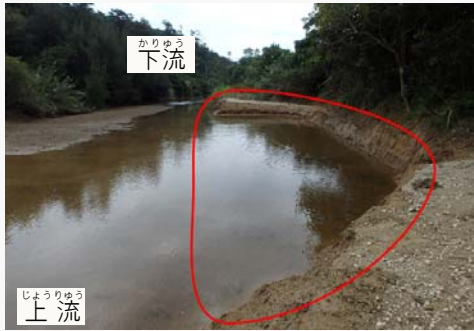
ワンド整備箇所(赤線で囲んだ部分)

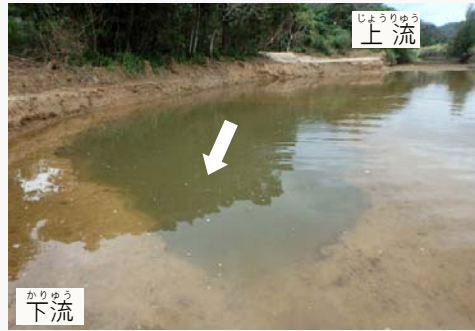
ワンド内に作った深み(水深約1m)

ワンドの深みはボラなどの魚の生息場所となり、周辺の河岸は時間が経つと植物が生え、エビやカニ、小魚などの隠れ場所となります。

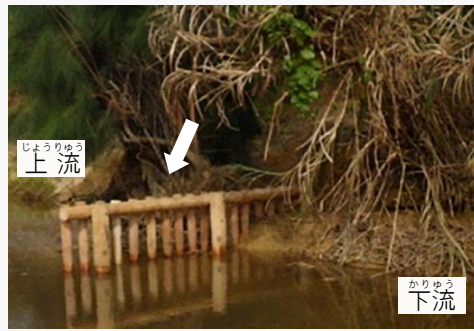
ワンドの深みを維持するための水制工

- 再生の効果を確認するためのモニタリング調査は、地域の人達も参加できるように簡単な方法を検討し、調査マニュアルを作成することとしました。
- ワンドや深みは土砂で埋まることがないように計算して計画していますが、埋まるような傾向が確認された場合には、水制工の改良を行うなど、たまった土砂が自然に排出されるような人の手によらない改善策を検討することとしました。

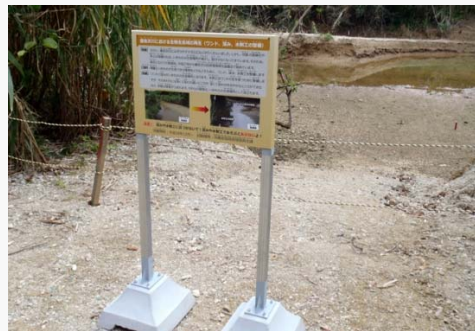
再生の目的等を示した説明看板
