米軍基地環境カルテ

キャンプ・シュワブ（施設番号：FAC6009）

沖 縄 県

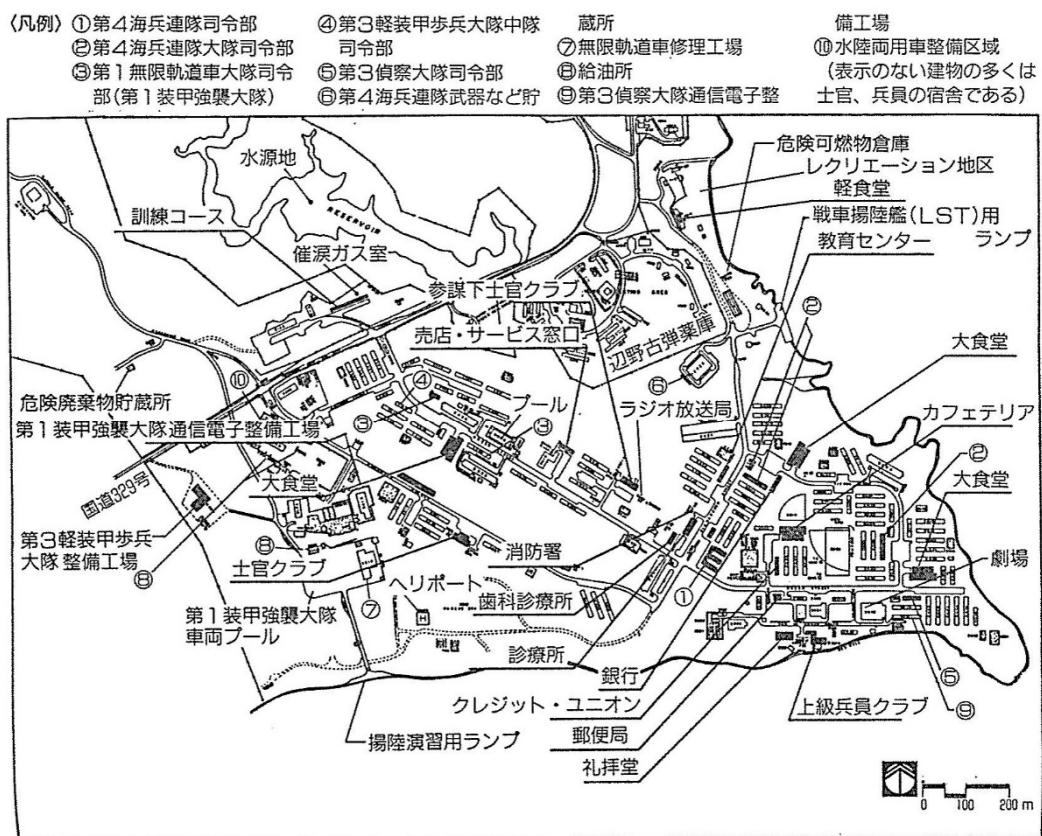
図 7-4 キャンプ・シュワブの施設配置図

キャンプ・バトラー米海兵隊基地施設技術部「キャンプ・シュワブ・マスタープラン」（1987年3月、情報公開法にもとづく公開）を基にしたキャンプ・シュワブの施設配置図を図7-4に示す。

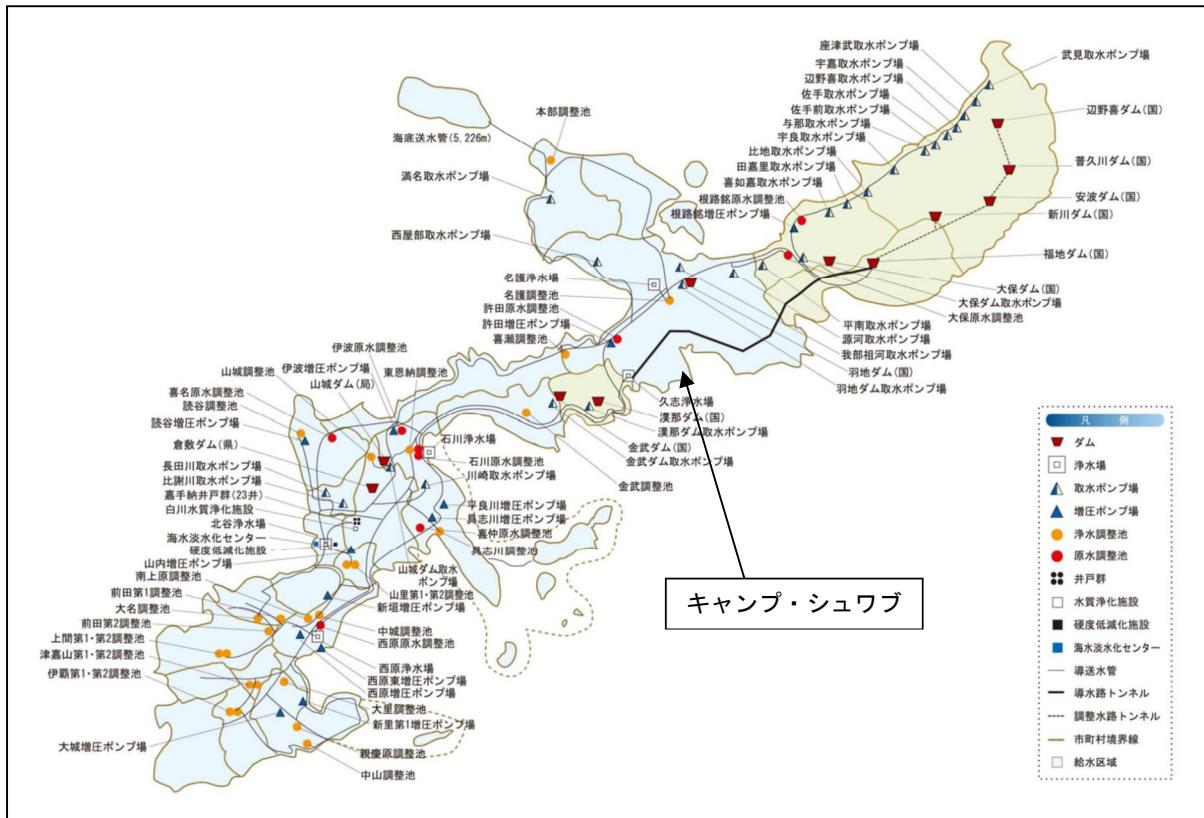
図 7-5 沖縄島及び周辺の水利用状況

沖縄県企業局による、沖縄島及び周辺の水利用状況を図 7-5 に示す。

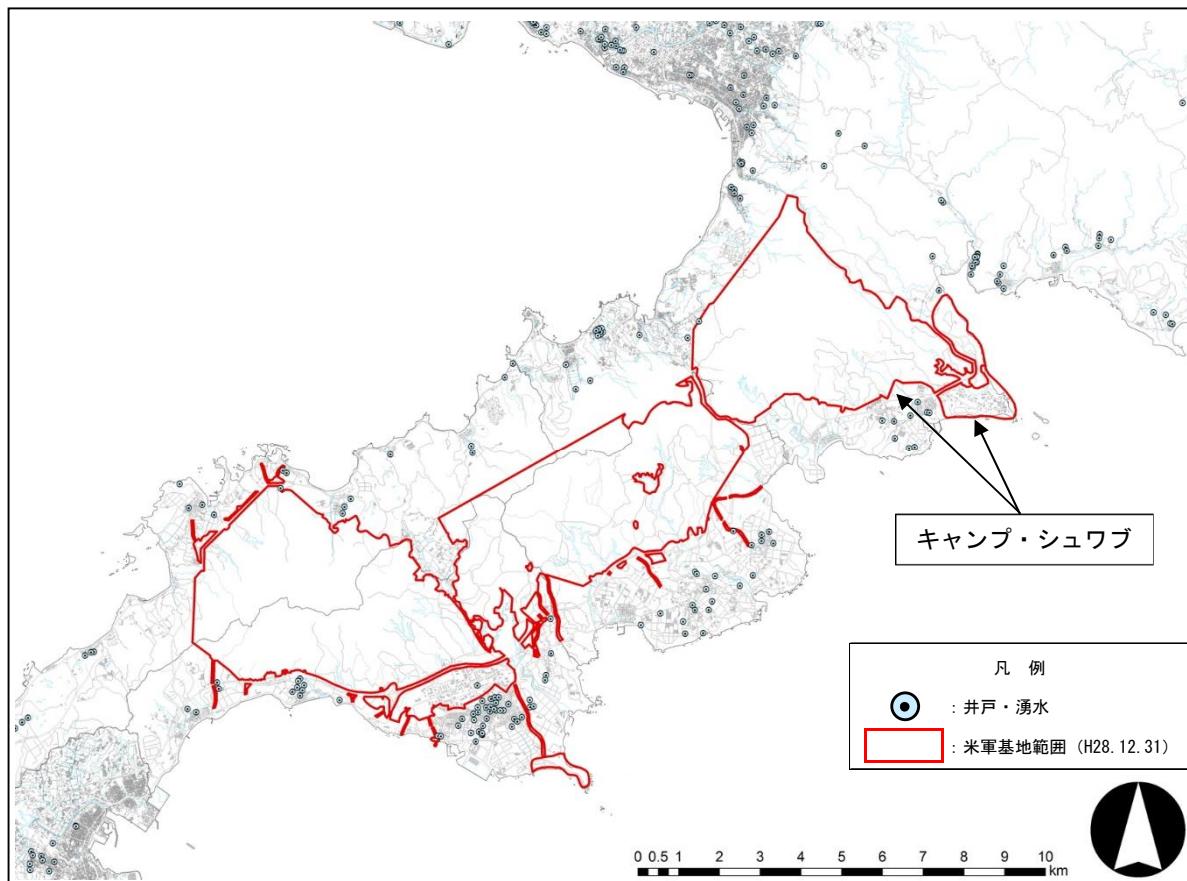
図 7-6 キャンプ・シュワブ及び周辺の井戸・湧水分布状況

キャンプ・シュワブ及び周辺の井戸・湧水分布状況を図 7-6 に示す。

注：本図には、史書等より情報を得た井戸・湧水の位置も示されていることから、その存在や状態については、
活用者が確認する必要がある。

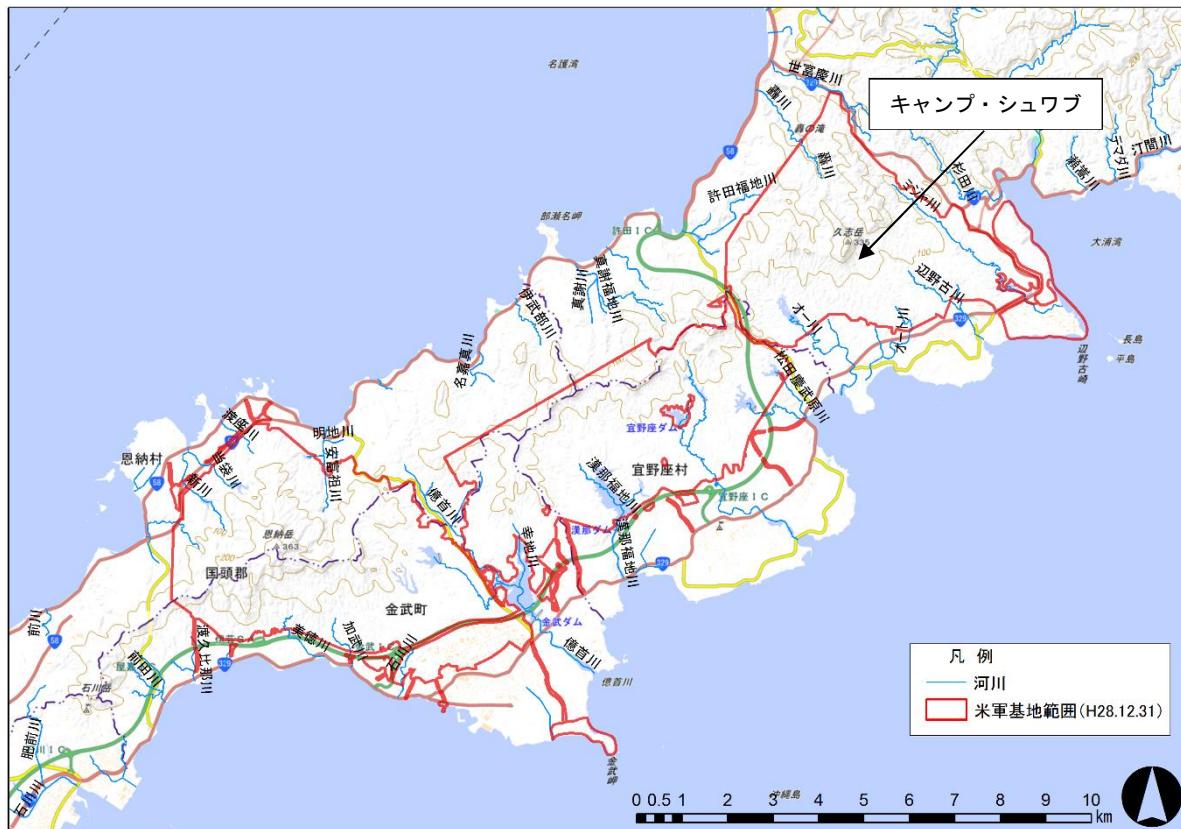
図 7-7 キャンプ・シュワブ及び周辺の河川、ダムの分布状況

キャンプ・シュワブ及び周辺の河川、ダムの分布状況を図 7-7 に示す。キャンプ・シュワブ及び周辺に、二級河川、準用河川、国・県管理ダムはない。
