米軍基地環境カルテ

キャンプ・コートニー（施設番号：FAC6029）

沖縄県

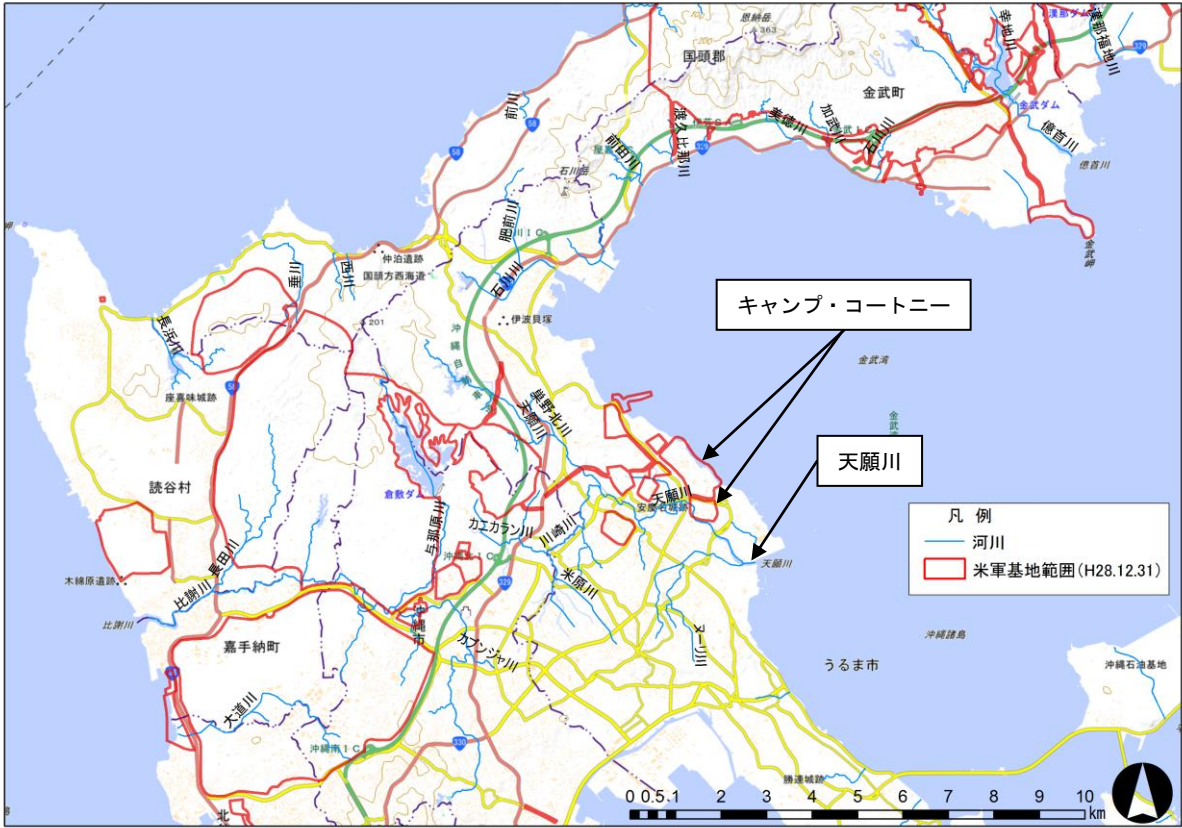
図 27-8 キャンプ・コートニー及び周辺の河川、ダム分布状況

キャンプ・コートニー及び周辺の河川、ダム分布状況及びその概要を図 27-8、表 27-1 に示す。
キャンプ・コートニー及び周辺には、二級河川が 1 本ある。

なお、周辺に国・県管理ダムはない。

天願川水系	天願川	指定延長：11,900m	流域面積：31.61km ²
指定区間：（左岸）うるま市石川山城地先から海に至る			
（右岸）うるま市石川山城地先から海に至る
