米軍基地環境カルテ

キャンプ桑江（施設番号：FAC6043）

沖 縄 県

41. キャンプ桑江（施設番号：FAC6043）

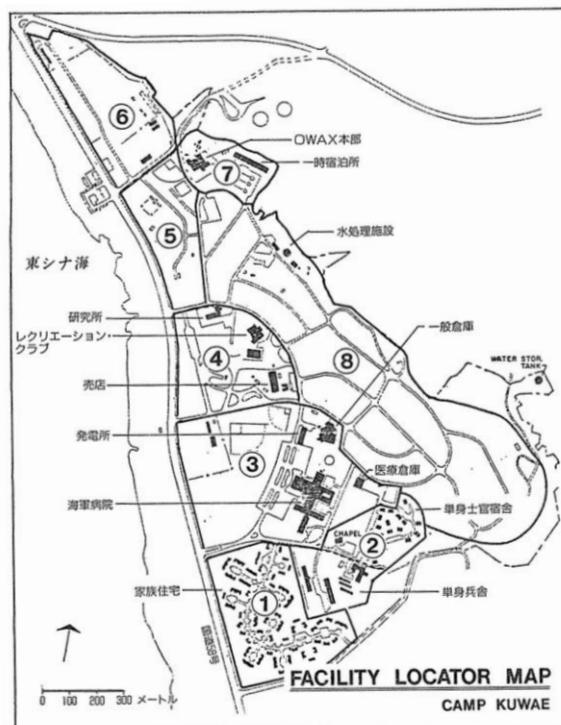
図 41-5 キャンプ桑江の施設配置図

米海軍施設技術軍太平洋部「キャンプ・バトラー・マスタープラン」（1980年9月、情報公開法にもとづく公開）を基にしたキャンプ桑江の施設配置図を図41-5に示す。

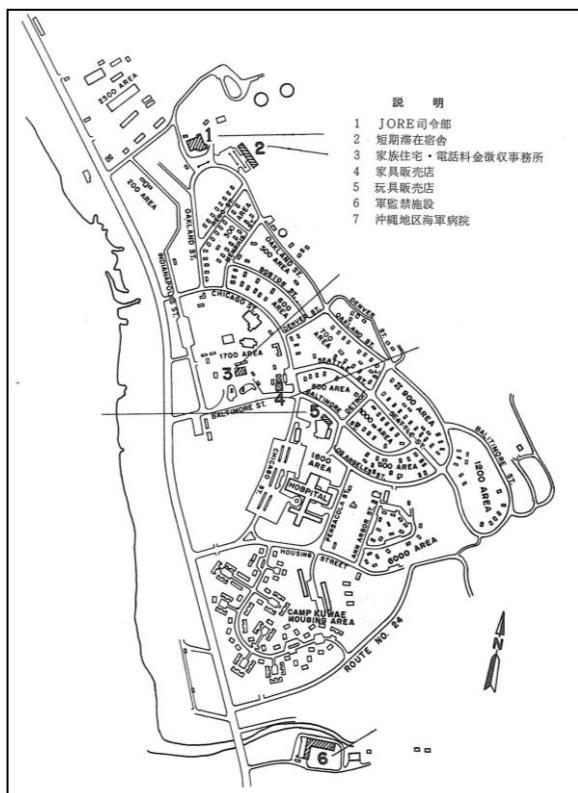
図 41-6 キャンプ桑江の施設配置図

「沖縄の米軍基地」で確認したキャンプ桑江の施設配置図を図 41-6 に示す。

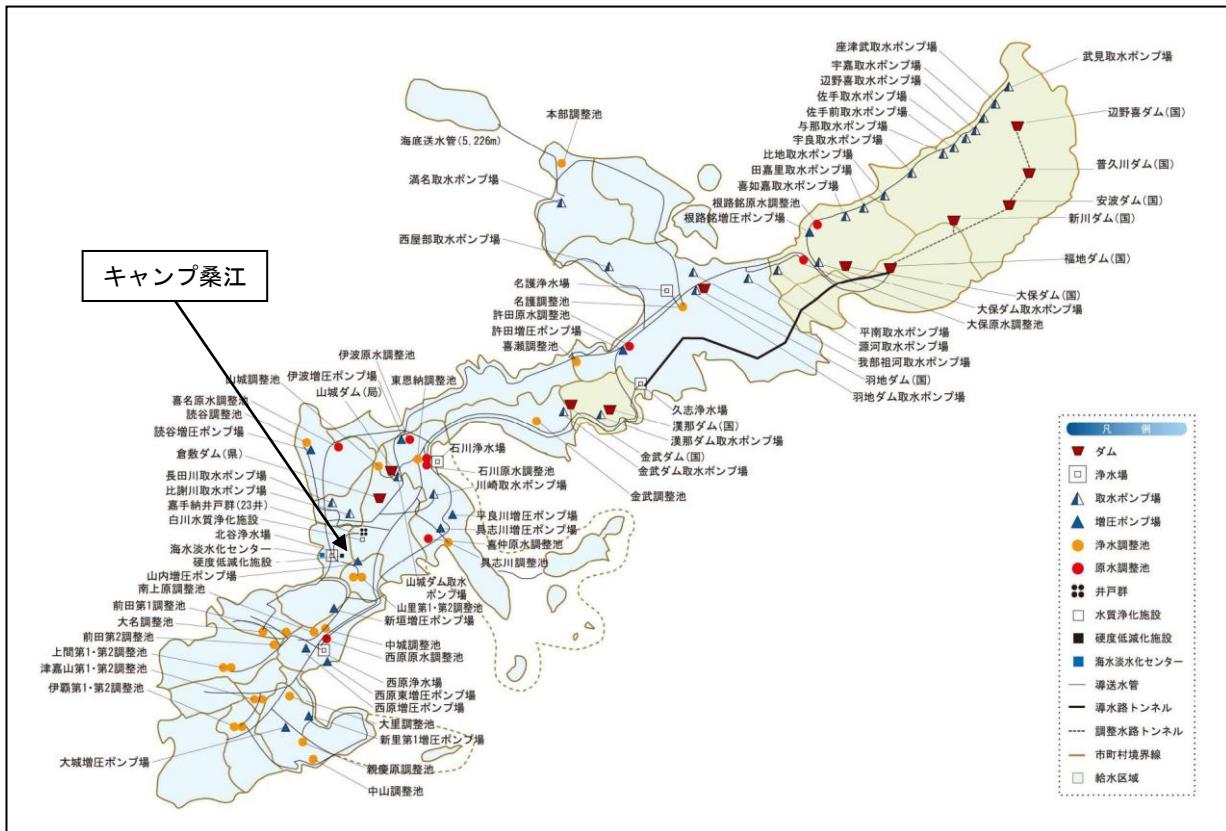
図 41-7 沖縄島及び周辺の水利用状況

沖縄県企業局による、沖縄島及び周辺の水利用状況を図 41-7 に示す。

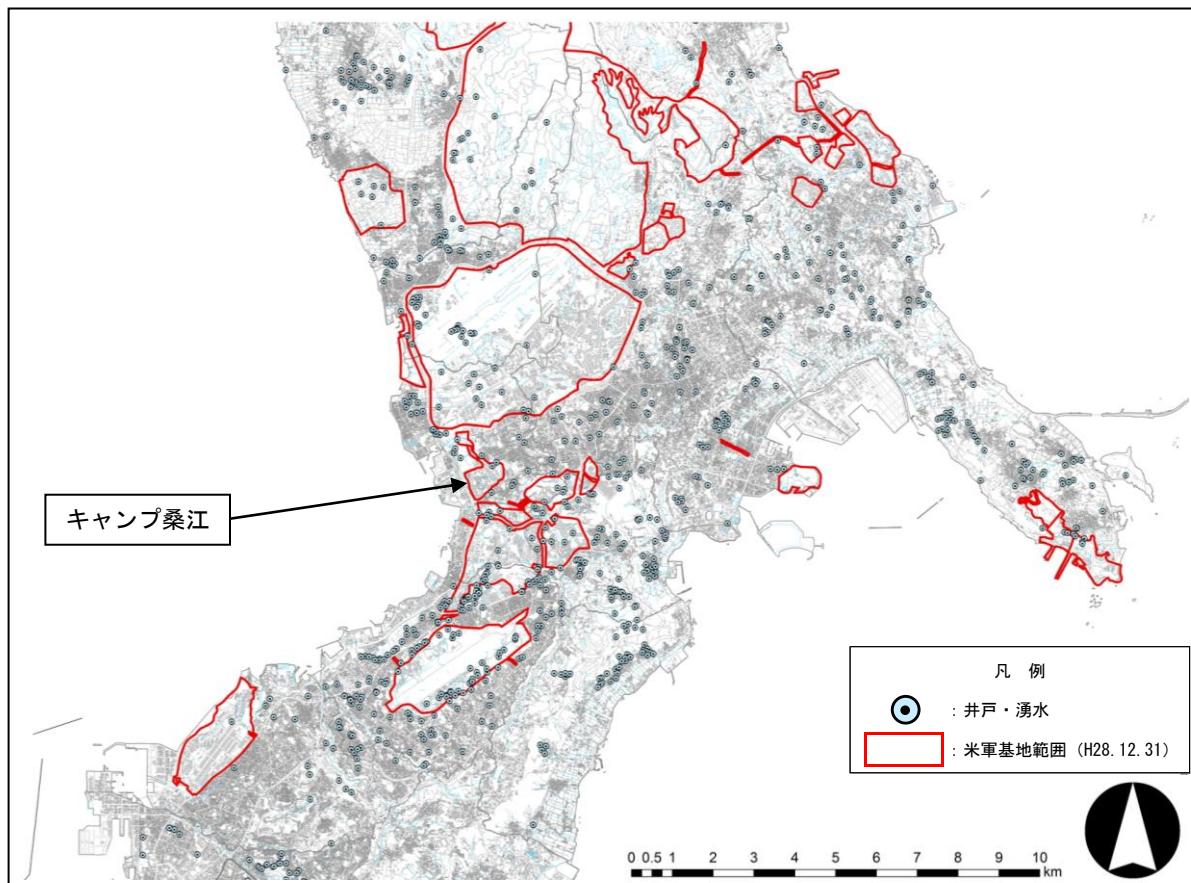
図 41-8 キャンプ桑江及び周辺の井戸・湧水分布状況

キャンプ桑江及び周辺の井戸・湧水分布状況を図 41-8 に示す。

注：本図には、史書等より情報を得た井戸・湧水の位置も示されていることから、その存在や状態については、活用者が確認する必要がある。

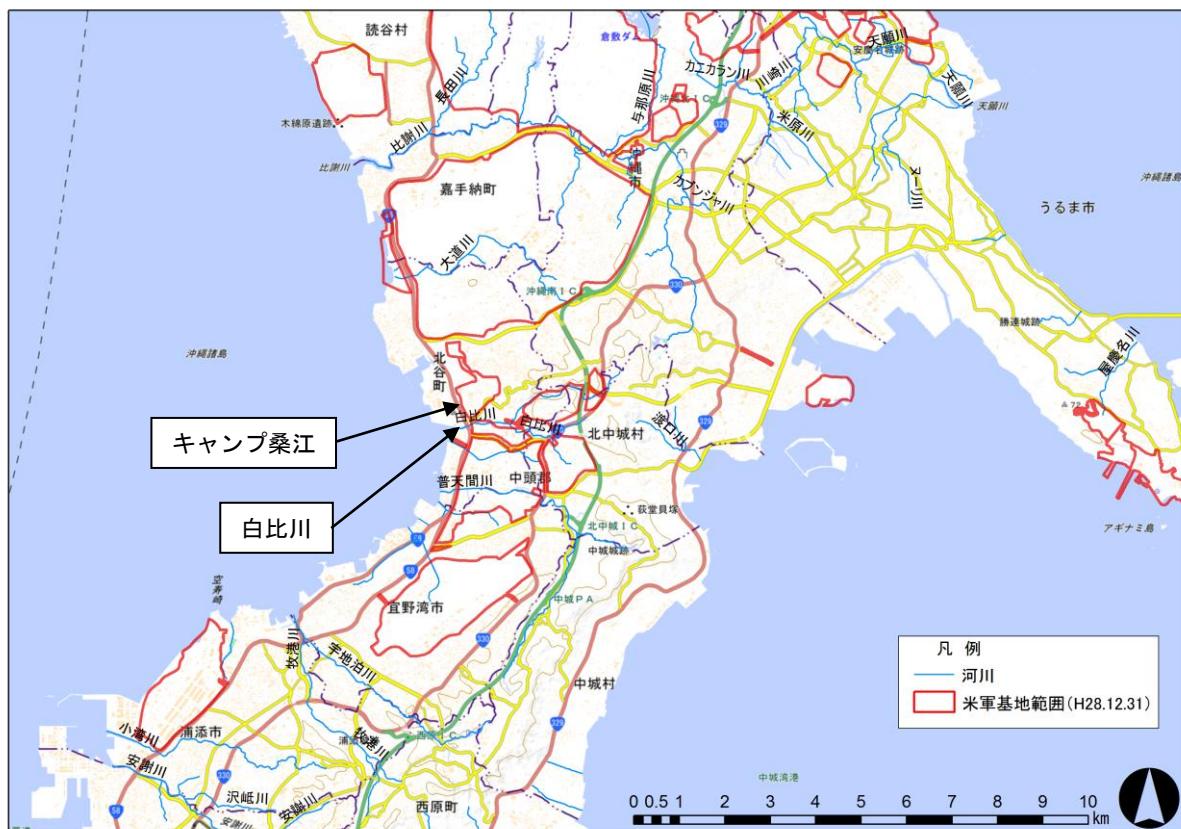
図 41-9 キャンプ桑江及び周辺の河川、ダム分布状況

キャンプ桑江及び周辺の河川、ダム分布状況及びその概要を図 41-9、表 41-2 に示す。キャンプ桑江及び周辺には、二級河川が 1 本ある。

なお、周辺に国・県管理ダムはない。

白比川水系 白比川	指定延長：1,800m	流域面積：8.20km ²
指定区間：（左岸）北谷町字玉上伊野波原 123 番地から海に至る		
（右岸）北谷町字大村船作原 576 番地から海に至る
