米軍基地環境カルテ

キャンプ桑江（施設番号：FAC6043）

沖 縄 県

41. キャンプ桑江（施設番号：FAC6043）

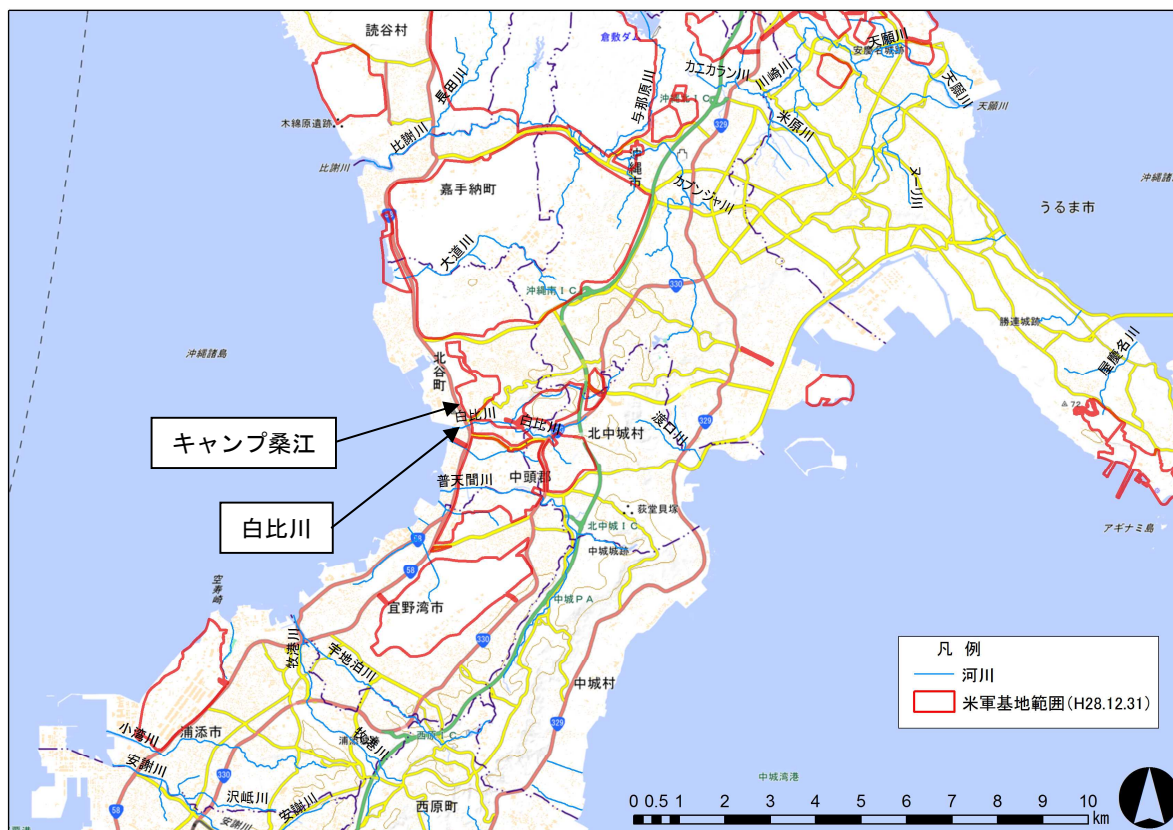
図 41-9 キャンプ桑江及び周辺の河川、ダム分布状況

キャンプ桑江及び周辺の河川、ダム分布状況及びその概要を図 41-9、表 41-2 に示す。キャンプ桑江及び周辺には、二級河川が 1 本ある。

なお、周辺に国・県管理ダムはない。

白比川水系	白比川	指定延長：1,800m	流域面積：8.20km ²
指定区間：（左岸）北谷町字玉上伊野波原 123 番地から海に至る			
（右岸）北谷町字大村船作原 576 番地から海に至る
