建築物解体現場の土壌における残留性有機汚染物質(POPs)調査

Persistent Organic Pollutants in Soil Taken from Wrecking Sites

要旨：沖縄県内ではかつてシロアリ防除や、サトウキビの害虫防除等を目的とし、DDT やクロルデン等の難分解性化学物質が大量に用いられていた。環境省による H15~17 年度の化学物質調査では、那覇港底質に含まれるクロルデン類は全国中央値の約 30~260 倍、DDT 類は全国中央値の約 5~100 倍、ドリソ剤類は全国中央値の約 10~50 倍と報告されている¹⁾。今回、かつてシロアリ防除のためクロルデンが使用されたと思われる建築物の解体にあわせて土壌の採取を行い、そのクロルデン類濃度等の測定を行ったところ、ある建築物の床下土壌から 30 mg/kg-dry を超える濃度での残留が確認された。

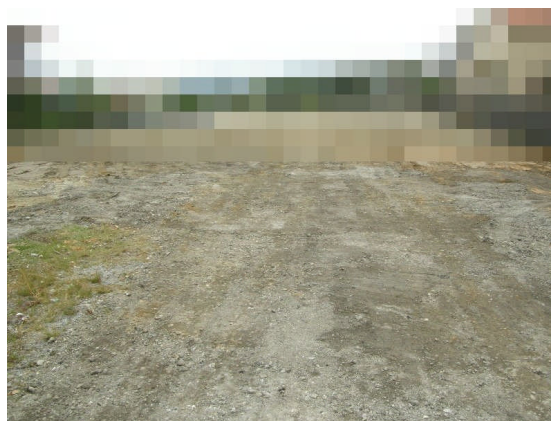
図 1. 本島北部建築物解体現場

現場の状況は図 1 のとおり、本島北部地域の調査箇所ではすでに整地が完全に終了しており、目的としていた床下の土壌を採取することはできなかったため、整地後土壌の採取を行った。

1. 本島北部建築物(築32年)解体現場土壌(A)
 クロルデン類が 0.4 mg/kg-dry の濃度で検出されたが、クロルデン類以外の農薬は検出されなかった。
2. 本島中部建築物(築33年)解体現場土壌(B)
 測定の結果、クロルデン類が 31.6 mg/kg-dry と高濃度で検出され、ディルドリンも 0.57 mg/kg-dry とクロルデン類に比べると低い濃度ではあるが、検出されている。
3. 本島南部建築物①(築34年)解体現場土壌(C)
 この現場からは 0.102 mg/kg-dry のクロルデン類が検出された。
4. 本島南部建築物②(築31年)解体現場土壌(D)
 この現場ではすべての項目において測定下限値以下であった。
5. 対照地区土壌(E)
cis-クロルデンと *trans*-ノナクロルが検出され、クロルデン類として 0.030 mg/kg-dry を含有していることが確認された。

B 以外の検体については当初想定していた床下の土壌を採取することができなかったものの、A からは 0.4 mg/kg-dry、C からは 0.102 mg/kg-dry でクロルデン類が検出された。

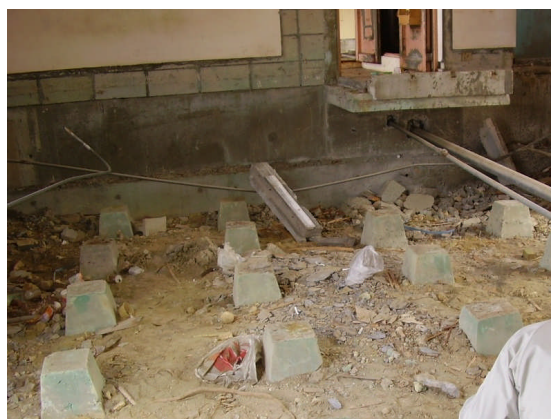
図 2. 本島中部建築物解体現場

本島中部地域の解体現場では図 2 のとおり、予定通り床下土壌を採取することができたほか、同じ敷地内の非住居用地に対照地区を設定し、土壌の採取を行うことができた。

床下土壌の採取ができた B ではクロルデン類が 31.6

mg/kg-dry の濃度で検出され、これは埋設農薬調査・掘削マニュアルで示した土壌濃度指針値(含有量)の 20 mg/kg-dry を超過している。

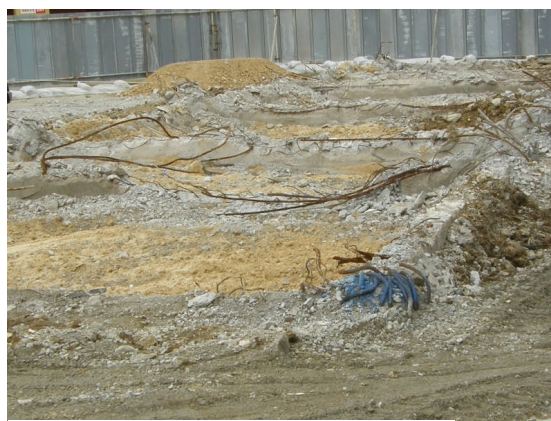
図 3. 本島南部建築物解体現場①

本島南部地域①では建築物の基礎近くの土壌を採取することができたものの、図 3 のとおり重機で土壌が攪拌され、また雨水や周辺土壌の流入の痕跡があるなど、現場の保全状態は良いものではなかった。

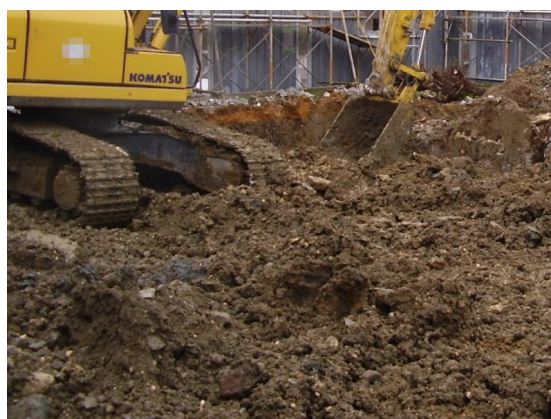
図 4. 本島南部建築物解体現場②

本島南部地域②でも図 4 のとおり重機による攪拌がすでに行われており、サンプルの採取が困難と思われたが、犬走り周辺の土壌が攪拌されていなかったことから、この場所の土壌を採取し、その測定を行った。

D からすべての項目が検出されなかった原因については、検体採取場所が犬走りの下部であり、そもそもシロアリ防除剤の使用がなかった、外気に近いことから揮散した、などいくつかの可能性が考えられるが、現在のところ不明である。
