渋滞ボトルネック対策状況報告 No.2

「真玉橋(南)交差点」(豊見城市真玉橋地内)

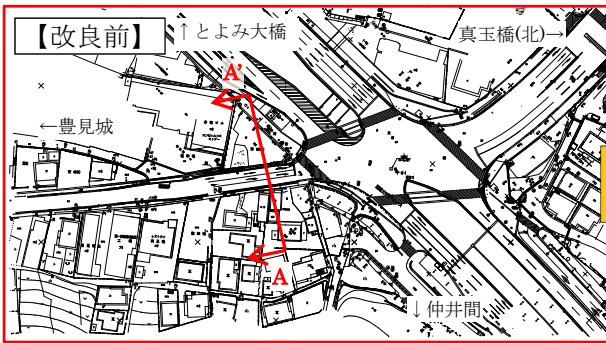
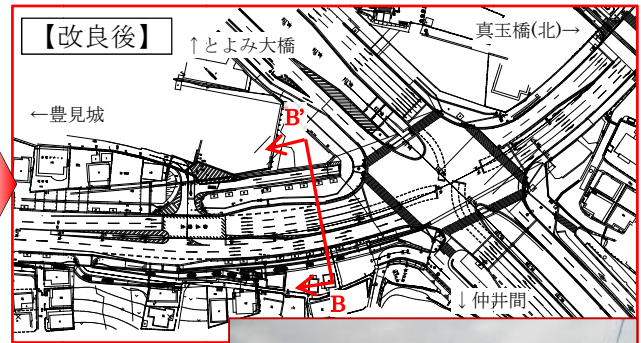
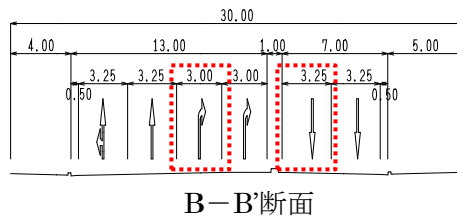
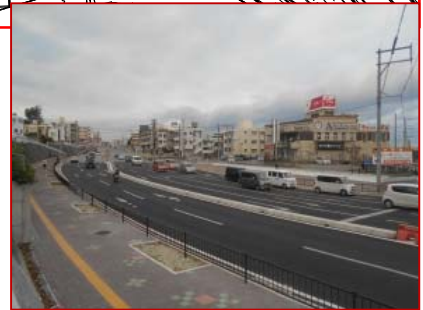
【対策概要】

そのため、県では交通渋滞の緩和と快適な歩道空間の形成を目的に、県道11号線の4車線拡幅事業(豊見城中央線街路整備事業)を実施しており、その一環として当該交差点の改良工事を行いました。(平成29年9月12日供用)

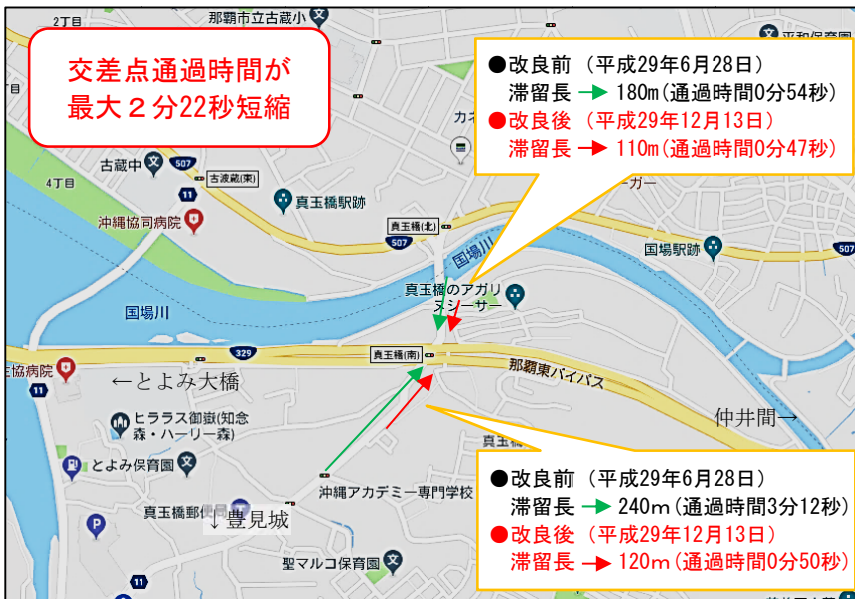
【対策効果】

交差点改良によって、直進車線及び右折車線が増えたため、豊見城側の渋滞長が240mから120mに減少し、交差点の通過時間は3分超から1分未満と大幅に短縮されており、渋滞緩和の効果が確認されました。
