# 土砂災害警戒区域等の指定の公示に係る図書（その1）

様式-1（急） 土砂災害警戒区域・土砂災害特別警戒区域 位置図	自然現象の種類	急傾斜地の崩壊
	箇所番号	I-202
	箇所名	当蔵
	所在地	那覇市首里当蔵町2丁目

土砂災害警戒区域・土砂災害特別警戒区域  
区域図(その1)

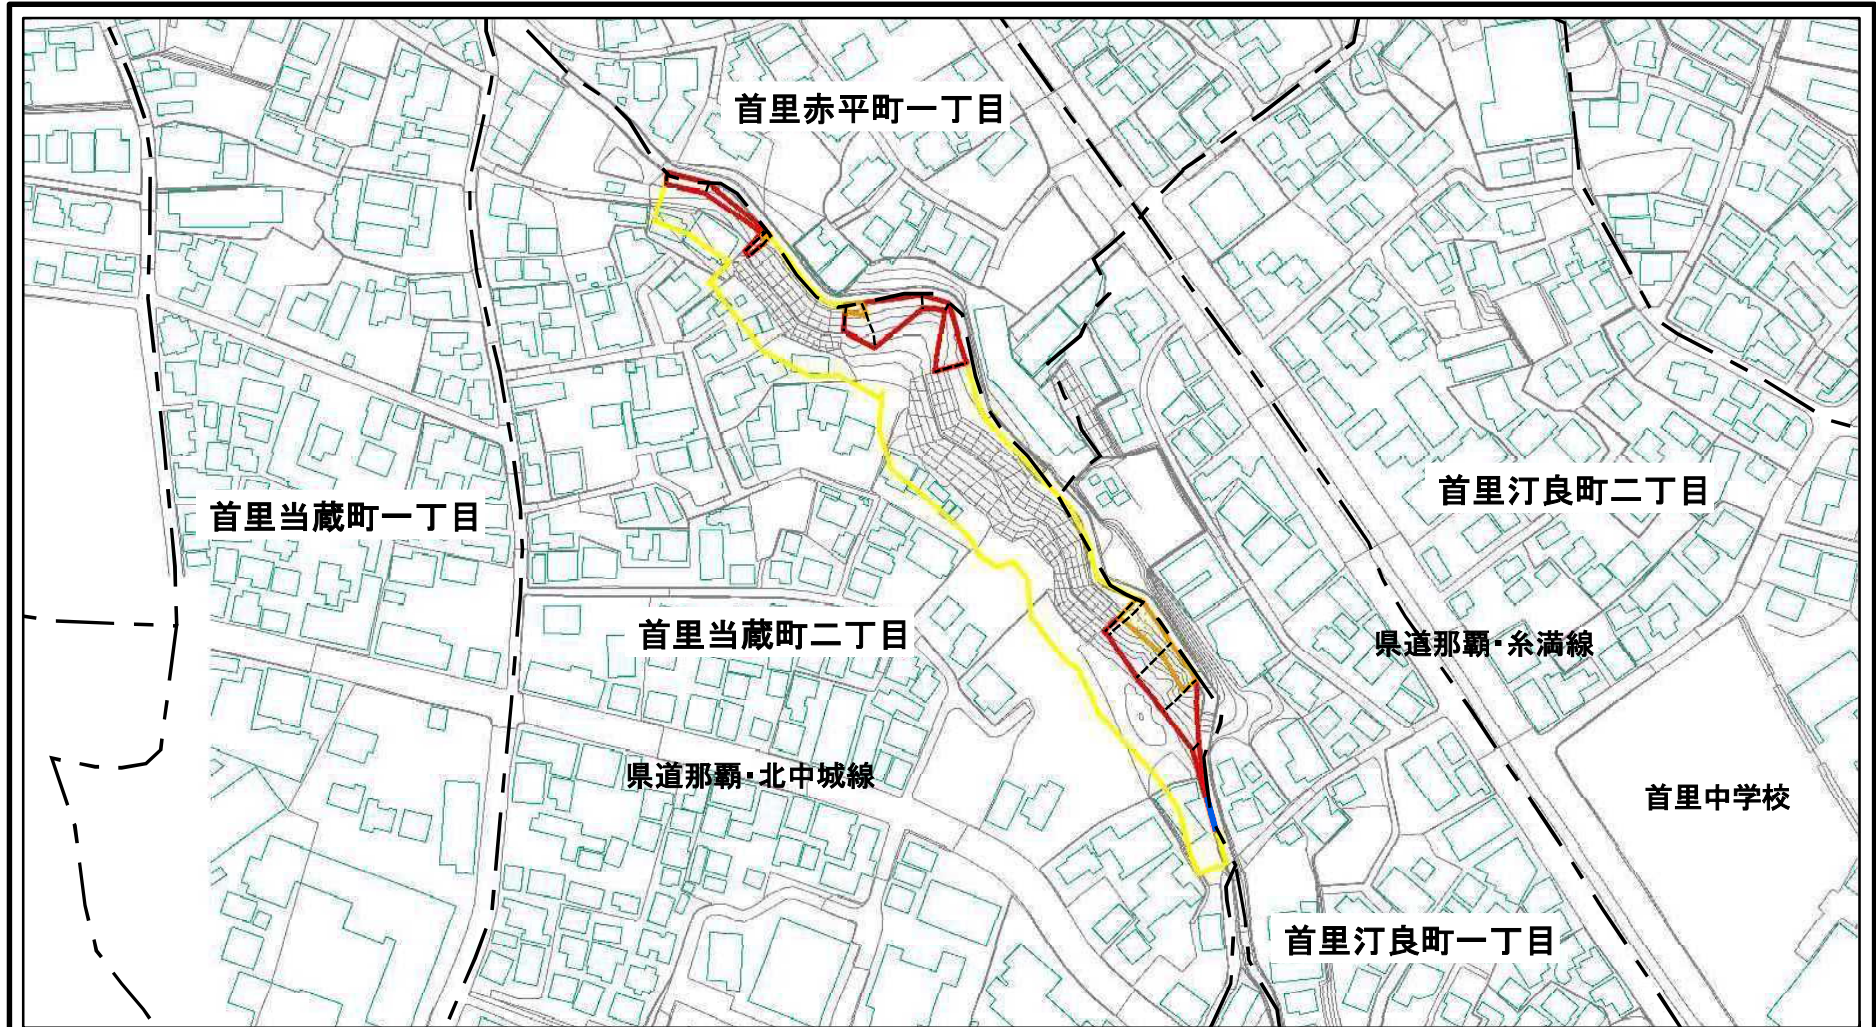
図中の数字は横断測線番号を示す

土砂災害防止法施行令第二条の基準に該当する区域	
土砂災害防止法施行令第三条の基準に該当する区域	
土砂等の堆積の高さが3mを超える区域	
それ以外の区域

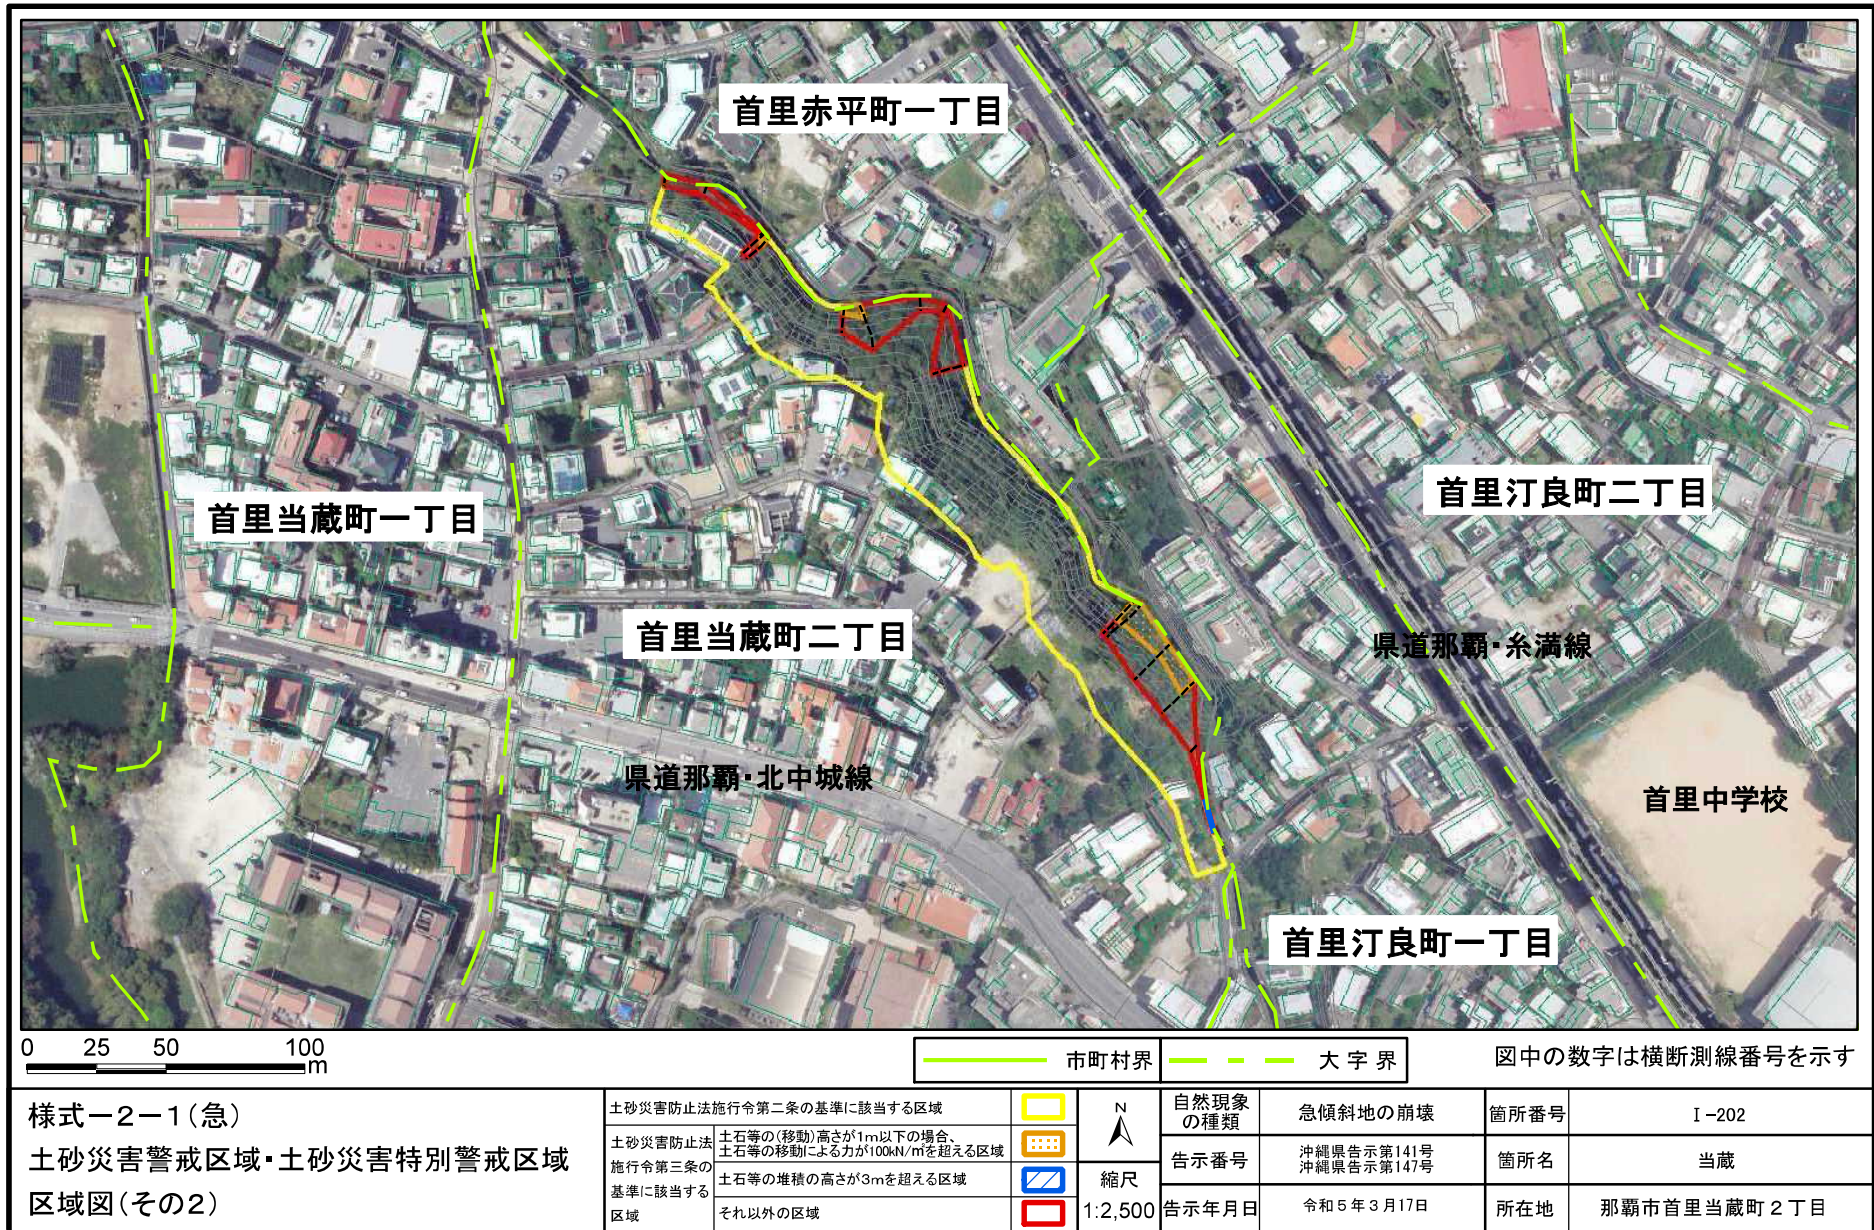
土砂災害警戒区域・土砂災害特別警戒区域  
区域図(その2)

土砂災害防止法施行令第二条の基準に該当する区域	
土砂災害防止法施行令第三条の基準に該当する区域	
それ以外の区域
