土砂災害警戒区域等の指定の公示に係る図書（その1）

様式-1（急） 土砂災害警戒区域・土砂災害特別警戒区域 位置図	自然現象の種類	急傾斜地の崩壊
	箇所番号	I-229
	箇所名	山下(2)
	所在地	那覇市山下町、金城1丁目

土砂災害警戒区域・土砂災害特別警戒区域
区域図(その1)

様式-3(急) 建築物の構造の規制に必要な衝撃に関する事項	自然現象の種類	急傾斜地の崩壊	箇所番号	I-229
	告示番号	沖縄県告示第141号 沖縄県告示第147号	箇所名	山下(2)
	告示年月日	令和5年3月17日	所在地	那覇市山下町、金城1丁目

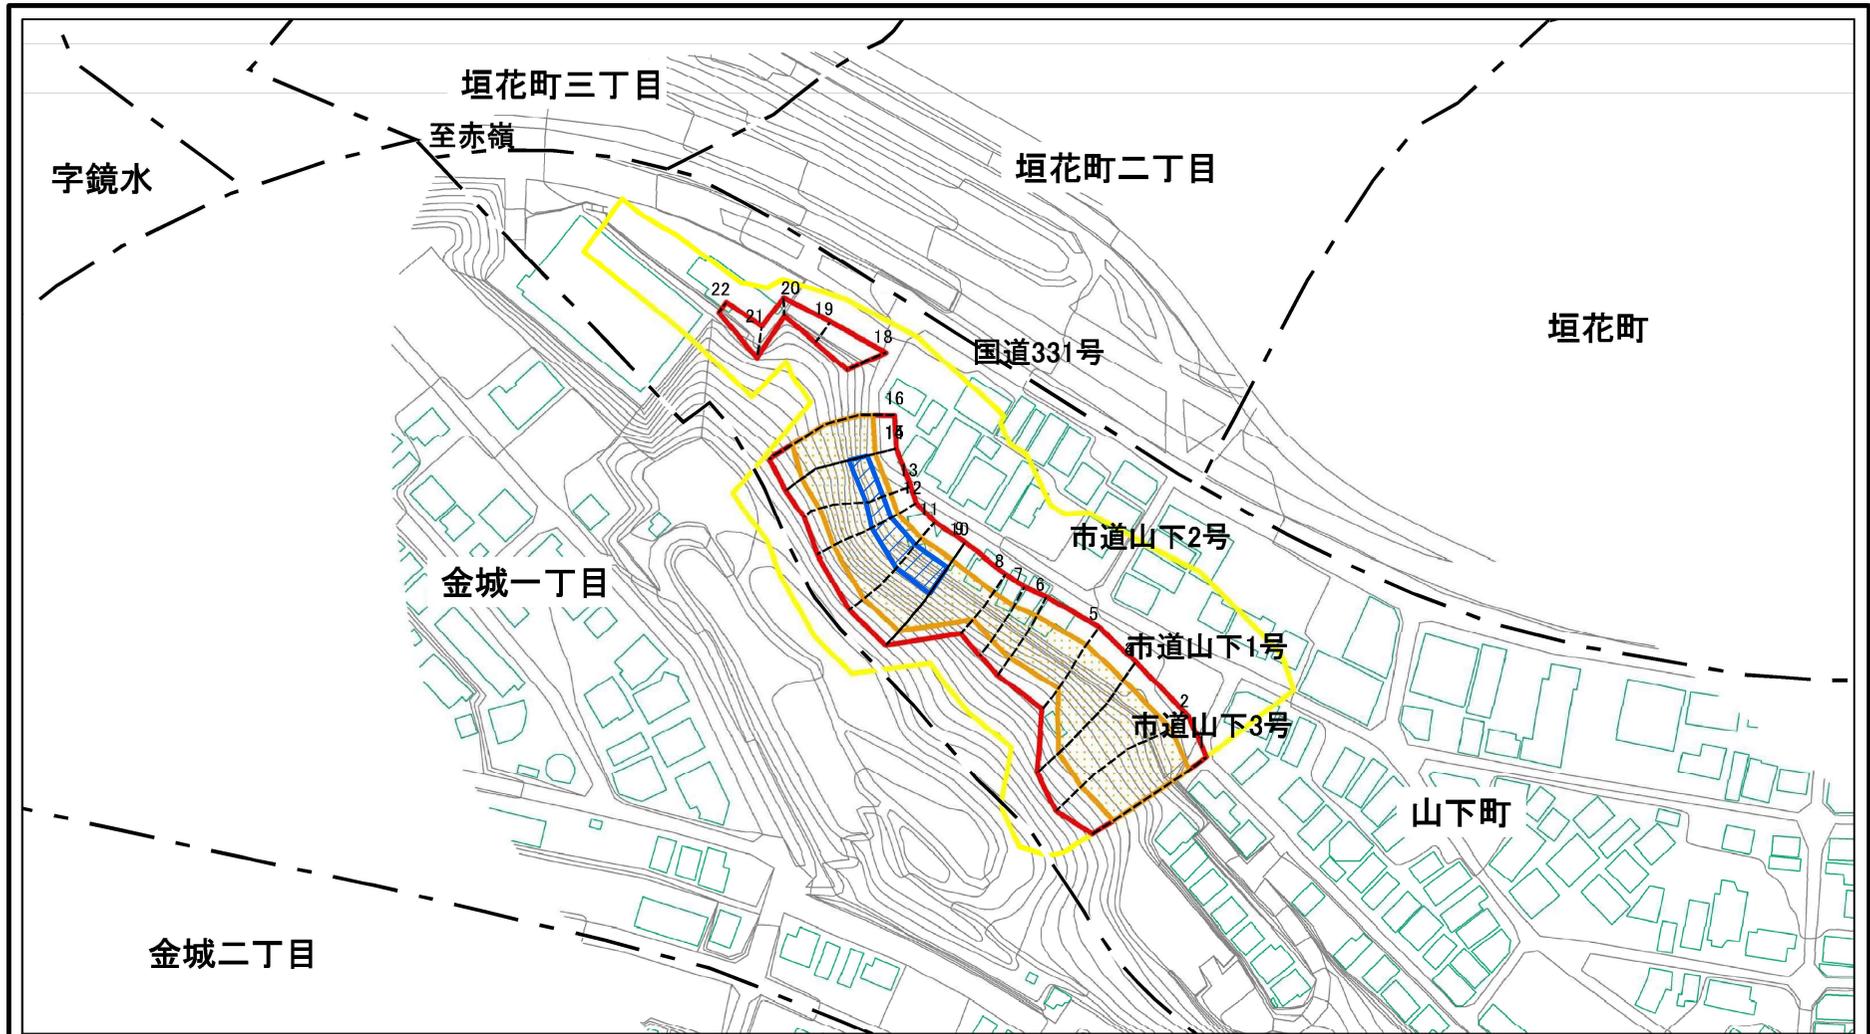
図中の数字は横断測線番号を示す

土砂災害防止法施行令第二条の基準に該当する区域	
土砂災害防止法施行令第三条の基準に該当する区域	
土砂等の堆積の高さが3mを超える区域	
それ以外の区域

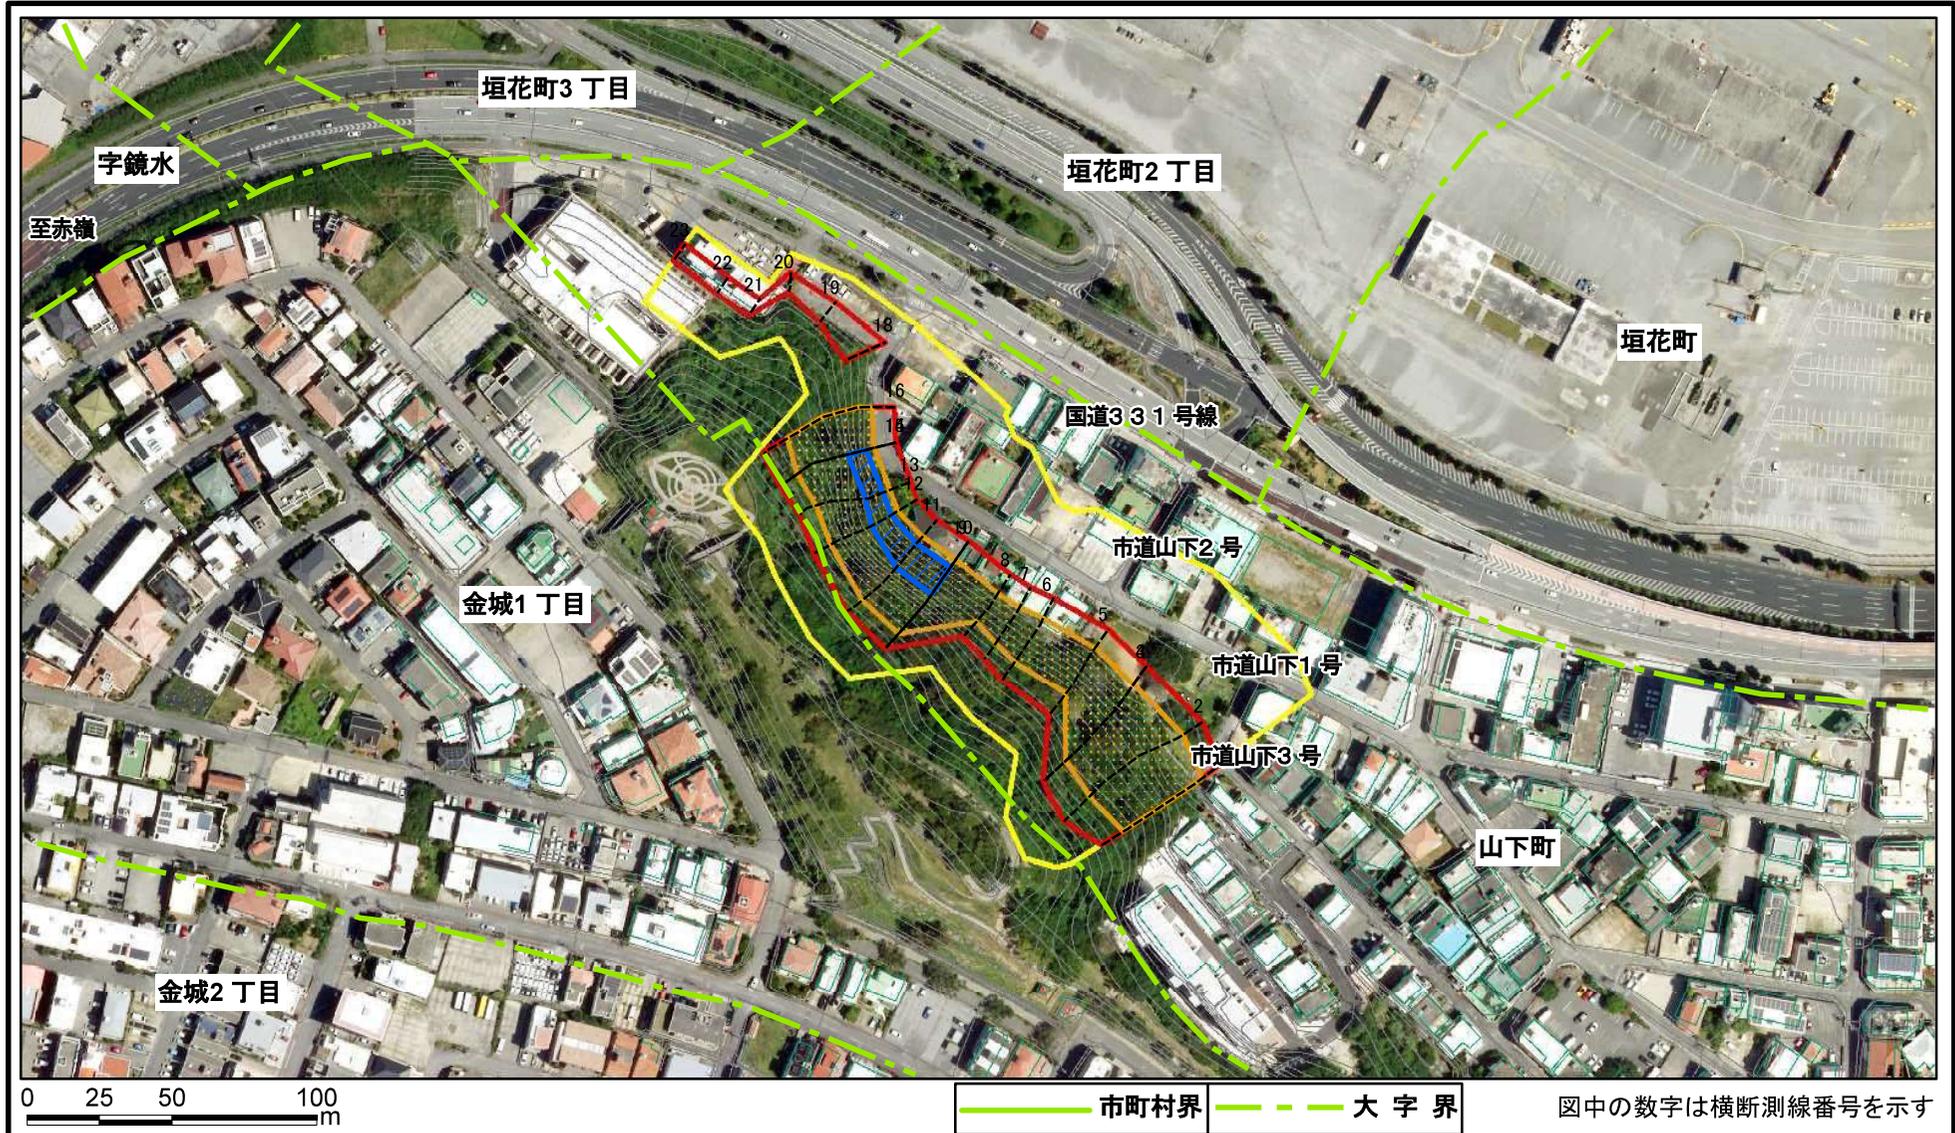
土砂災害警戒区域・土砂災害特別警戒区域
区域図(その2)

土砂災害防止法施行令第二条の基準に該当する区域	
土砂災害防止法施行令第三条の基準に該当する区域	
土砂等の堆積の高さが3mを超える区域	
それ以外の区域
