# 土砂災害警戒区域等の指定の公示に係る図書（その1）

土砂災害警戒区域・土砂災害特別警戒区域  
位置図

自然現象の種類	急傾斜地の崩壊
箇所番号	I-135
箇所名	比屋根（2）
所在地	沖縄市 比屋根 西原

土砂災害警戒区域・土砂災害特別警戒区域  
区域図(その1)

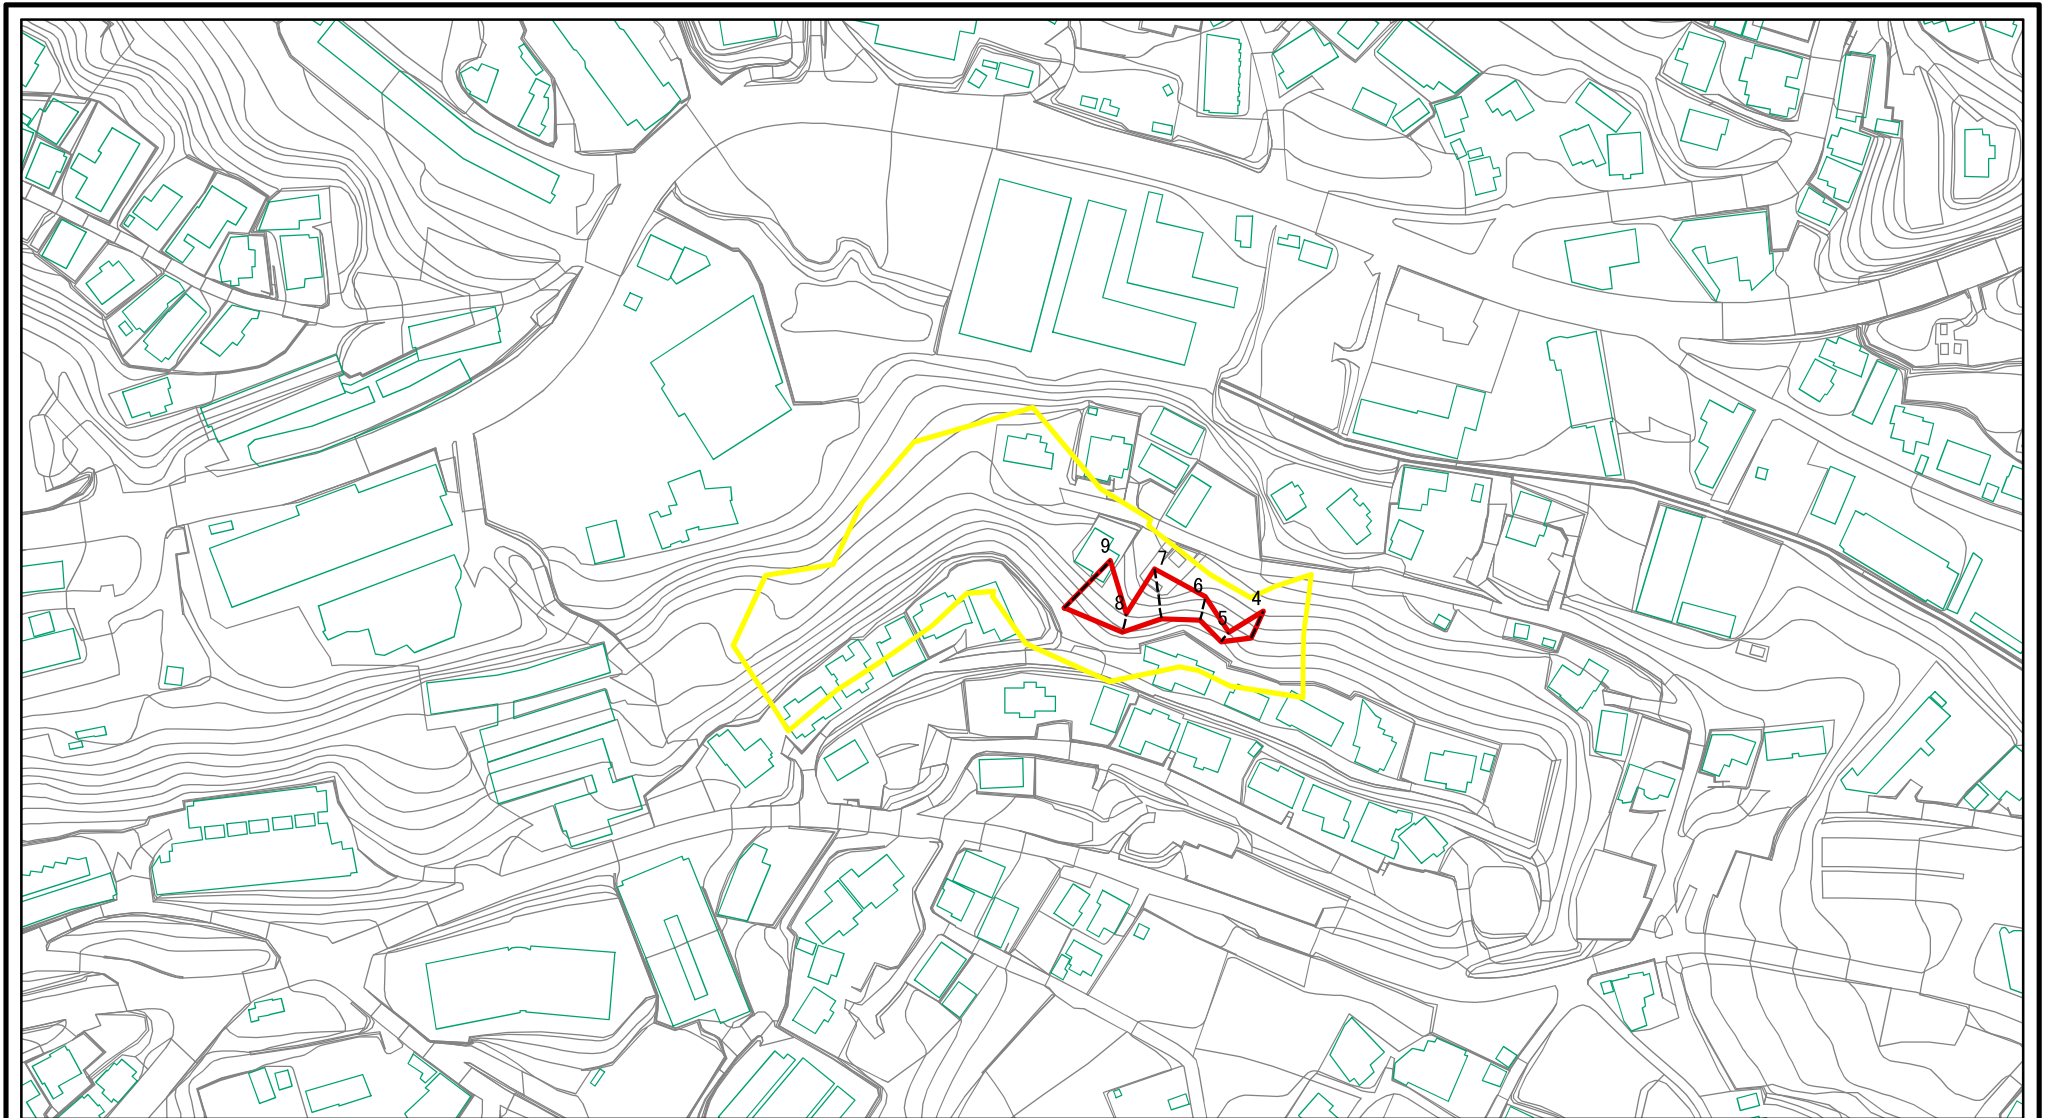
図中の数字は横断測線番号を示す

土砂災害防止法施行令第二条の基準に該当する区域 (土砂災害警戒区域)	
土砂災害防止法施行令第三条の基準に該当する区域(土砂災害特別警戒区域)	
それ以外の区域

箇所番号	I-135
箇所名	比屋根(2)
所在地	沖縄市 比屋根 西原

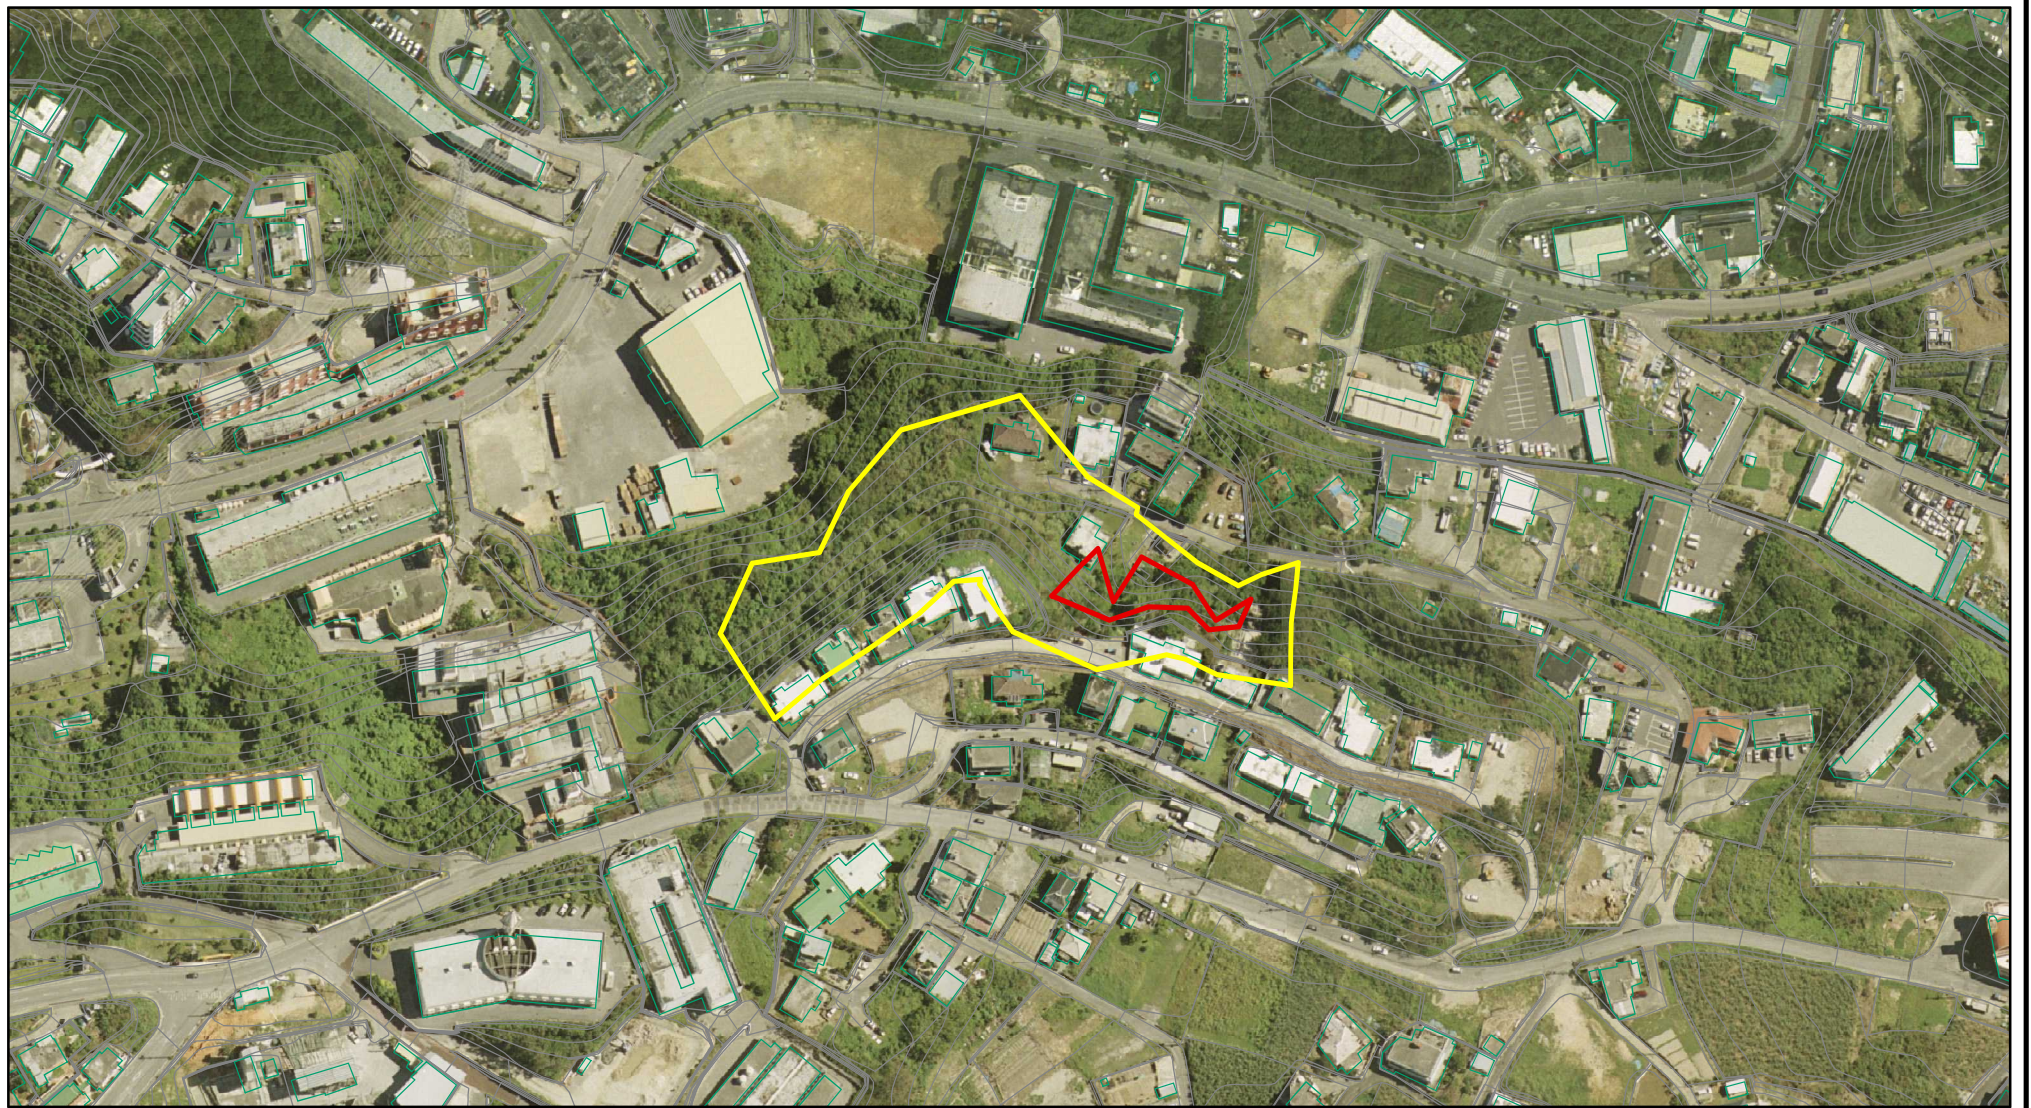
参考資料

土砂災害防止法施行令第二条の基準に該当する区域 (土砂災害警戒区域)	
土砂災害防止法施行令第三条の基準に該当する区域(土砂災害特別警戒区域)	
土石等の(移動)高さが1m以下の場合、土石等の移動による力が100kN/mを超える区域	
土石等の堆積の高さが3mを超える区域	
それ以外の区域

自然現象の種類	急傾斜地の崩壊	箇所番号	I-135
告示番号		箇所名	比屋根(2)
告示年月日		所在地	沖縄市 比屋根 西原
