基礎編

● 沖縄の公共建築物

沖縄県の公共建築物景観の現況を把握するために、平成7年度から平成8年度にかけて沖縄本島を北・中・南部地区及び宮古、八重山地区に分け、評価基準として施設特性とデザイン特性を設定して調査を行った。この現況調査から、立地する周辺地域の景観に良い影響を与えているもの及び景観上工夫を要するものがそれぞれ抽出できた。

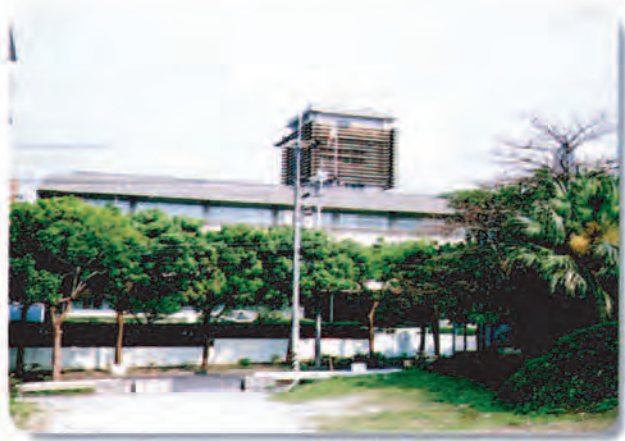
(那覇地方裁判所、那覇市)

敷地状況に応じて工夫が見られる施設は、周辺のまちなみ形成や環境形成に効果的な影響を与えている。一方、工夫を要する施設の場合は、施設の機能的な面に重点が置かれ、施設の立地する地区との関わり方に問題があった。

敷地規模の大小が直接的に景観の善し悪しに影響を与えるわけではなく、周辺地区にゆとりを与える工夫や開放的な印象を与えることが大事である。

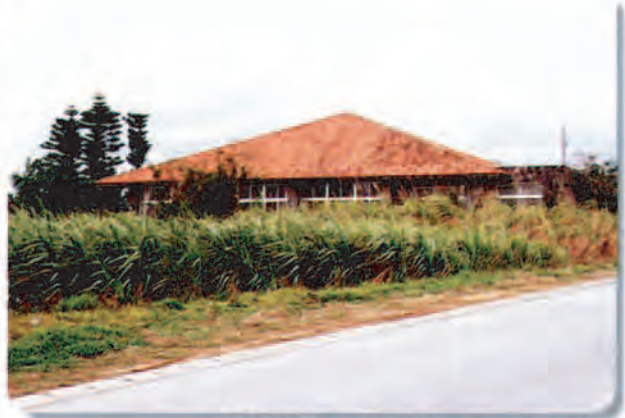
(読谷村伝統工芸センター、読谷村)

良い影響を与えている施設は、規模の与える影響を考慮した構成(形態、配置、高さ、造成等)を行っていて、周辺地区へ空間的な広がりやまちなみ形成に寄与していた。

周辺地区に建築物のボリュームがどのような影響を与えるかを考えた設計が必要である。

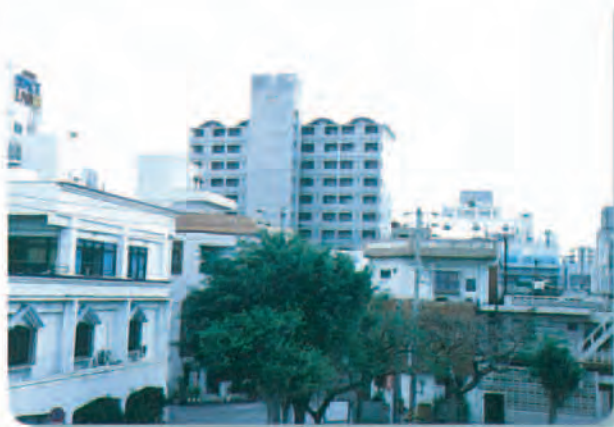
(那覇市宮辻団地、那覇市)

一方、良い影響を与えている施設は、印象的な形態や屋根の工夫によって建築物の高さの影響を緩和する配慮をしていた。

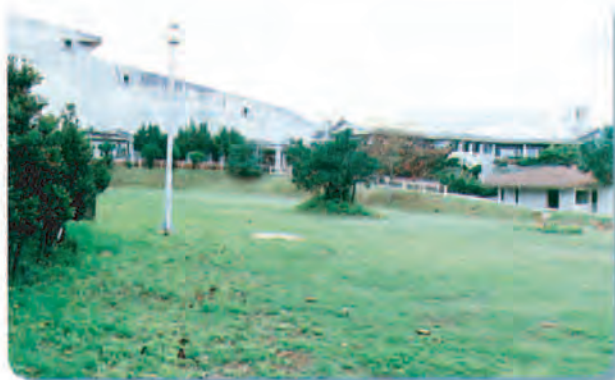
(平良市中央公民館、平良市)

評価の高い施設は、地形とのバランスや後背地の山並み、海岸線への視線の確保に対して、施設の形態、敷地利用、植栽等の工夫がみられる。市街地にあっては、隣接周辺地区のまちなみに、空間構成、施設の形態、植栽等が良い影響を与えていた。

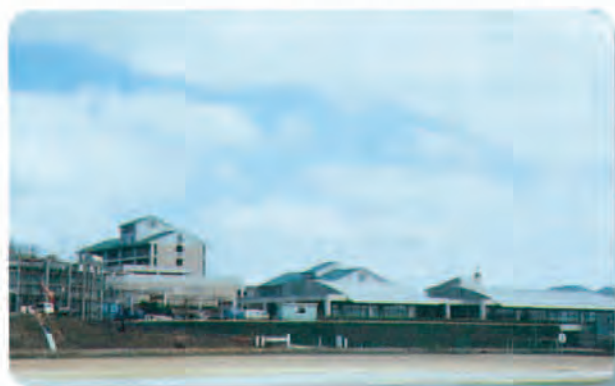
(名桜大学、名護市)

評価の高い施設は、周辺地域の屋根並みとの連続性の配慮が見られ、また周辺への威圧感の軽減のため勾配屋根、分棟、分節化を行っていた。評価の低い施設は、山並みや地形との離反、周辺まちなみの乱雑さの助長等の例が見られた。

屋根は、建築物の表情や形態を規定する重要な要素であり、周辺まちなみとの調和の点で慎重な検討が必要である。

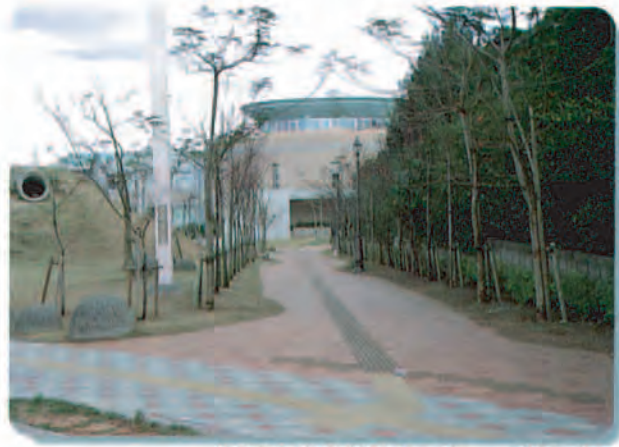
(那覇市総合福祉センター、那覇市)

評価の高い施設の傾向は、曲面、雁行、分節に加え陰影のある表情作りと周辺環境になじむ施設づくりを試みていた。評価の低い施設としては、汚れが目立つ壁面や閉鎖的な表情の壁面の例が多かった。

壁には開口部、庇やベランダ等の突起物があり、また色や素材の使い方とあわせて様々な表情を工夫できる。

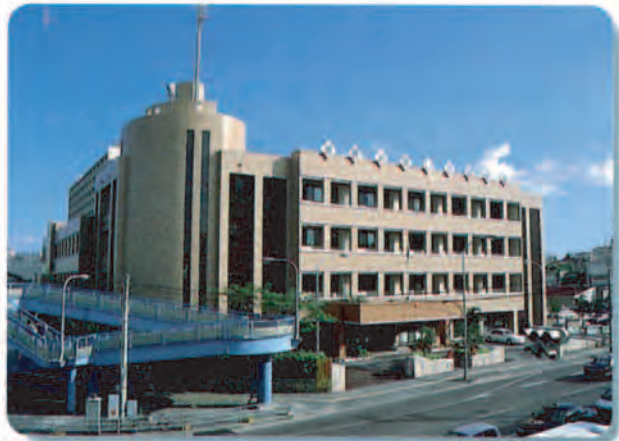
(那覇警察署、那覇市)

評価の高い施設は、タイル、石張りに加え、コンクリート打放しの素材利用の壁面と、屋根の赤瓦使用や銅板葺の構成が多かった。

使われている色相としては、白色系統から中間色の使用例が多いが、壁面の汚れ等があると評価は低くなっていた。

また、素材の使い方に工夫をすることで評価が高くなる例もあった。

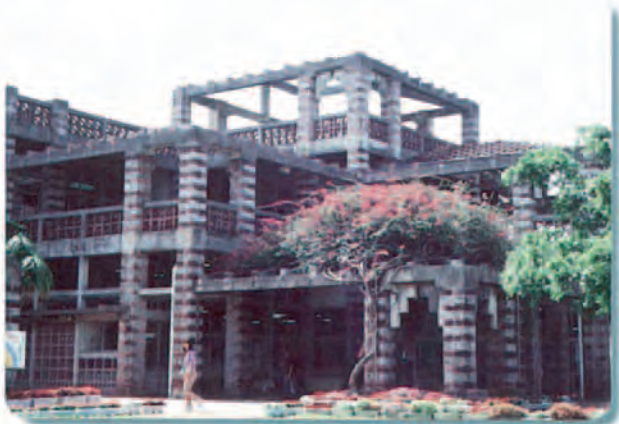
(名護市役所、名護市)

評価の高い施設は、施設周辺へ緑地、緑陰を効果的に提供していて、敷地利用、空間的広がり、敷地際の開放等、アメニティー形成に良い影響を与えていた。評価の低い施設では、緑量の不足に加え、周辺地域の硬くて乱雑な景観形成に拍車をかけていた。

緑は、建築物にやわらかい印象を与え、周辺環境との調和の点でも有効な手法となると考えられる。

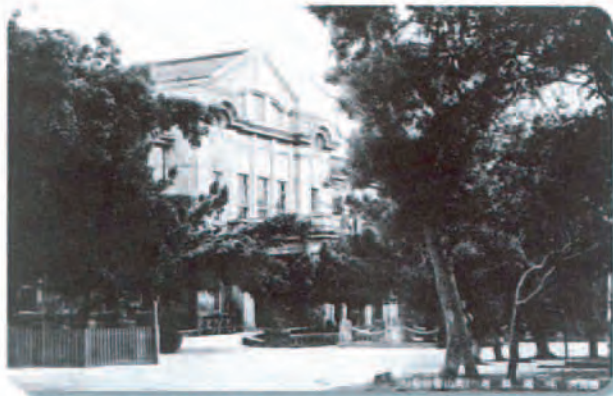
(戦前の県庁舎、那覇市)
1920年(大正9年)～1945年(昭和20年)
(資料提供：県立博物館)

明治時代以降は、琉球王朝の崩壊により、王府関連の施設は老朽化が進んだものの、首里城正殿等の修理、社寺や石門の国宝指定による保全などが行われていた。戦前の公共建築物のうち、代表的なものの一つに旧沖縄県庁がある。当時としては洋風でモダンな木造建築物で、県民に親しまれていた。

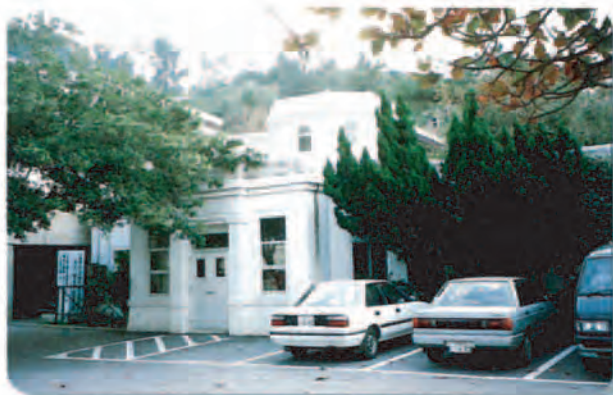
(大宜味村役場旧庁舎、大宜味村) 1925年(大正14年)

また、戦前の公共建築物の中で特徴的なものとしては、沖縄のコンクリート建築の草分けとなった大宜味村役場旧庁舎および金武小学校がある。大宜味村役場旧庁舎は、当時の沖縄では極めて希な鉄筋コンクリート造、耐風構造の八角形のモダンな建物として戦後の新庁舎完成まで使用されてきた。

これらコンクリート建築の設計者は、沖縄の気候・風土を考え木造建築では十分に補えない耐火、耐風、耐雨、防蟻の観点からコンクリート造の必要性を唱え実証していった。

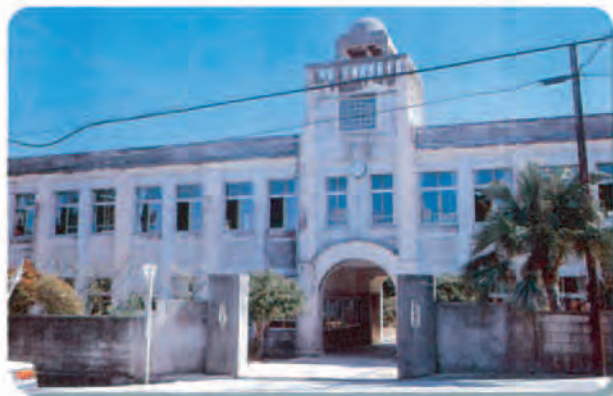
(旧金武小学校、金武町)
1925年(大正14年)～1982年(昭和57年)
(資料提供：金武町教育委員会)

また、金武小学校は国頭郡役所・建築技手の設計によるもので、沖縄で初めてのコンクリート校舎として完成、1982年までの57年間当時の金武村のシンボルとして親しまれてきた。
