# 日和の傘

沖縄の太陽の日差しは強く、影も深くなります。  
沖縄の歴史も同様に、現在の平和な日常(光)に、  
戦争の過去という深い歴史(影)があり、  
今でも悲惨な記録を見ることが出来ます。  
小高い丘にある海軍壕公園は、  
東シナ海が展望できる重要拠点として、  
日本海軍の司令部が置かれ、激しい戦場になった場所です。  
戦時中は、昼夜問わず艦砲射撃が撃ち込まれ  
「鉄の雨」が降ると表現されています。  
終戦後は爆撃で、辺り一面に砲弾のクレーターが残り、  
草木一本残っていない悲惨な状況。  
そのような状況下で、人々は日の光が届かない壕の奥深くに隠れ、  
「太陽の光を見たい」「新鮮な空気を吸いたい」と  
暗い壕の中で亡くなっていく人が多かったそうです。  
そんな過去の記録に触れ、  
平和について見つめ直すことができる展望台を提案します。

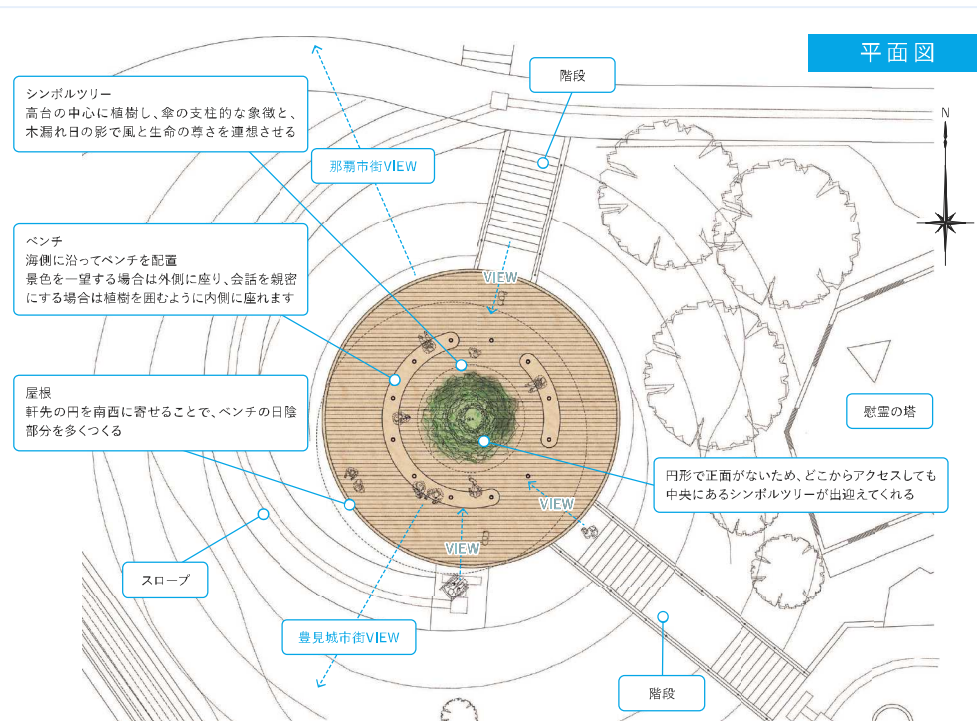
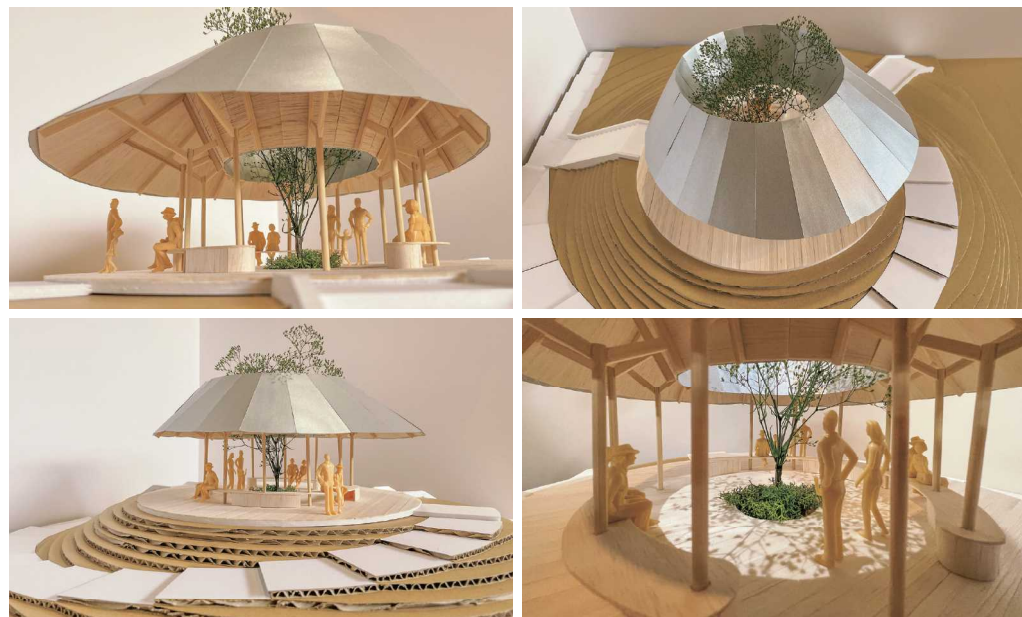
「鉄の雨」という悲しい記憶を忘れないよう、高台の中心に傘をさします。傘はさす人の中心に一人分の領域をつくります。しかし、戦争の過去を振り返る孤独と悲しさに、誰か側にいてくれる存在を求めたくになります。傘が寄り合い、連続して並ぶことで、つながり、一つの大きな輪になります。この場所を利用する人は、輪の中に入ることで、離れた位置関係でも同じ傘を共有するような一体感、親密感、安心感が無意識にその場に生まれます。傘がつくる深い影(過去)に誰かの存在を感じ、戦争についてその場にいる人と同じ思いを抱きながら過去を見つめ、海と市街を展望しながら平和な未来について考える場所になることを願います。
