土砂災害警戒区域等の指定の公示に係る図書(その1)

様式-1(急) 土砂災害警戒区域・土砂災害特別警戒区域 位置図	自然現象の種類	急傾斜地の崩壊
	箇所番号	I-40
	箇所名	喜如嘉(2)
	所在地	大宜味村喜如嘉

様式-2(急)
土砂災害警戒区域・土砂災害特別警戒区域
区域図(その1)

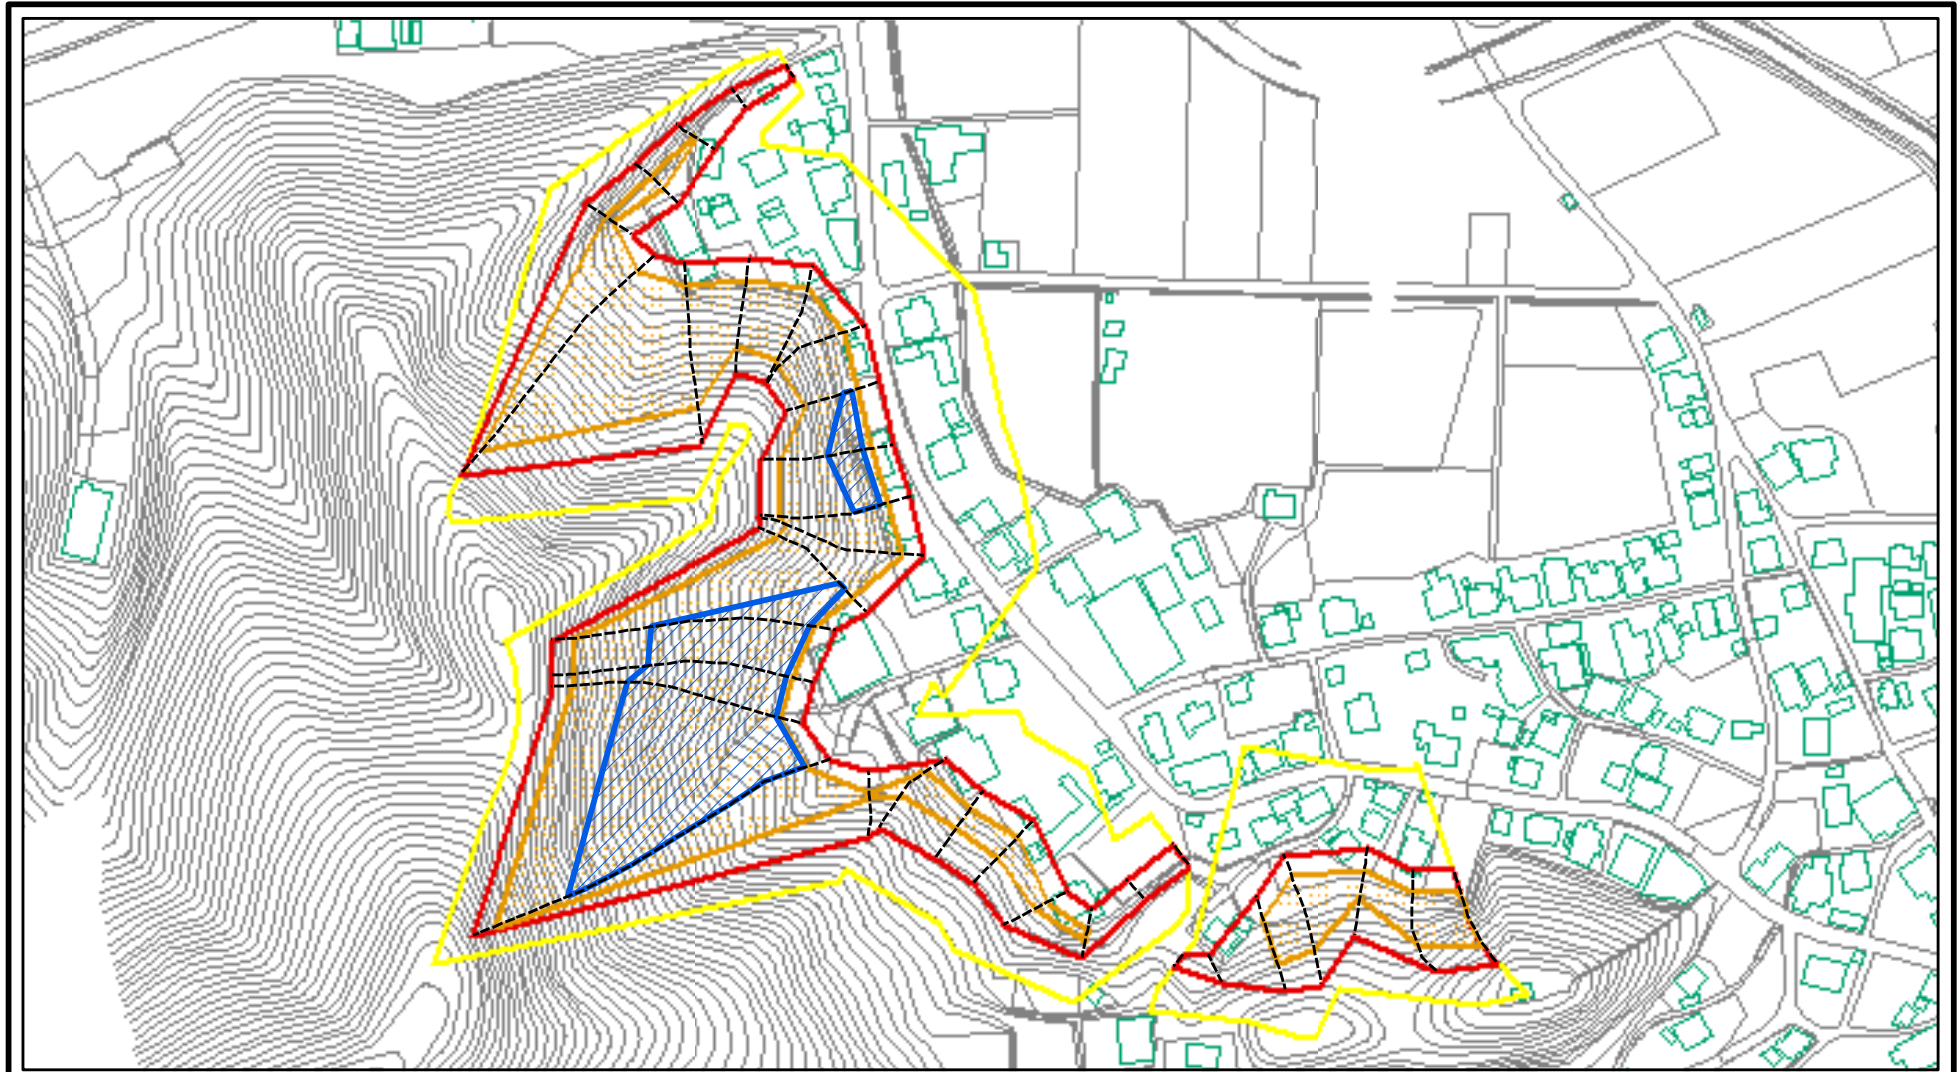
土砂災害防止法施行令第二条の基準に該当する区域	
土砂災害防止法施行令第三条の基準に該当する区域	
土砂等の(移動)高さが1m以下の場合、土砂等の移動による力が100kN/mを超える区域	
土砂等の堆積の高さが3mを超える区域	
それ以外の区域

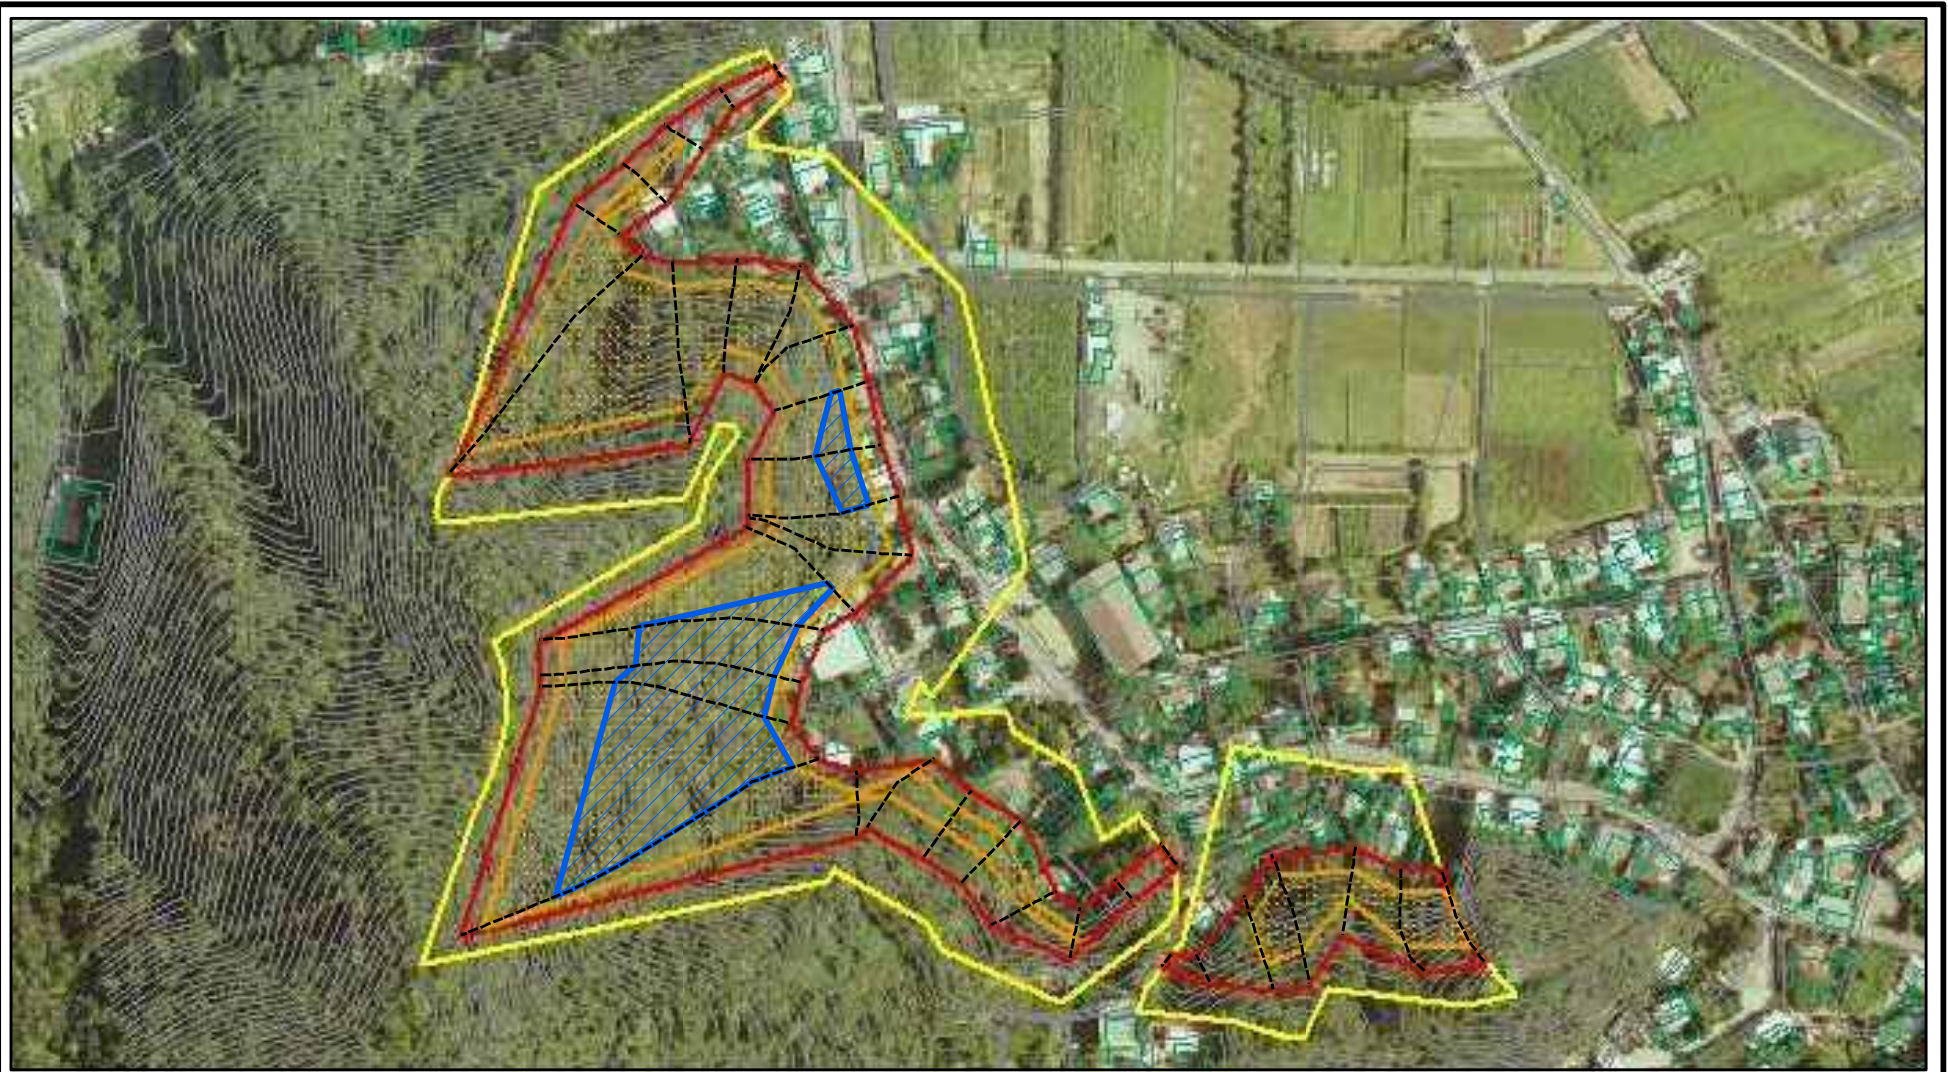
様式-2-1(急)
土砂災害警戒区域・土砂災害特別警戒区域
区域図(その2)

土砂災害防止法施行令第二条の基準に該当する区域	
土砂災害防止法施行令第三条の基準に該当する区域	
土砂等の(移動)高さが1m以下の場合、土砂等の移動による力が100kN/mを超える区域	
土砂等の堆積の高さが3mを超える区域	
それ以外の区域

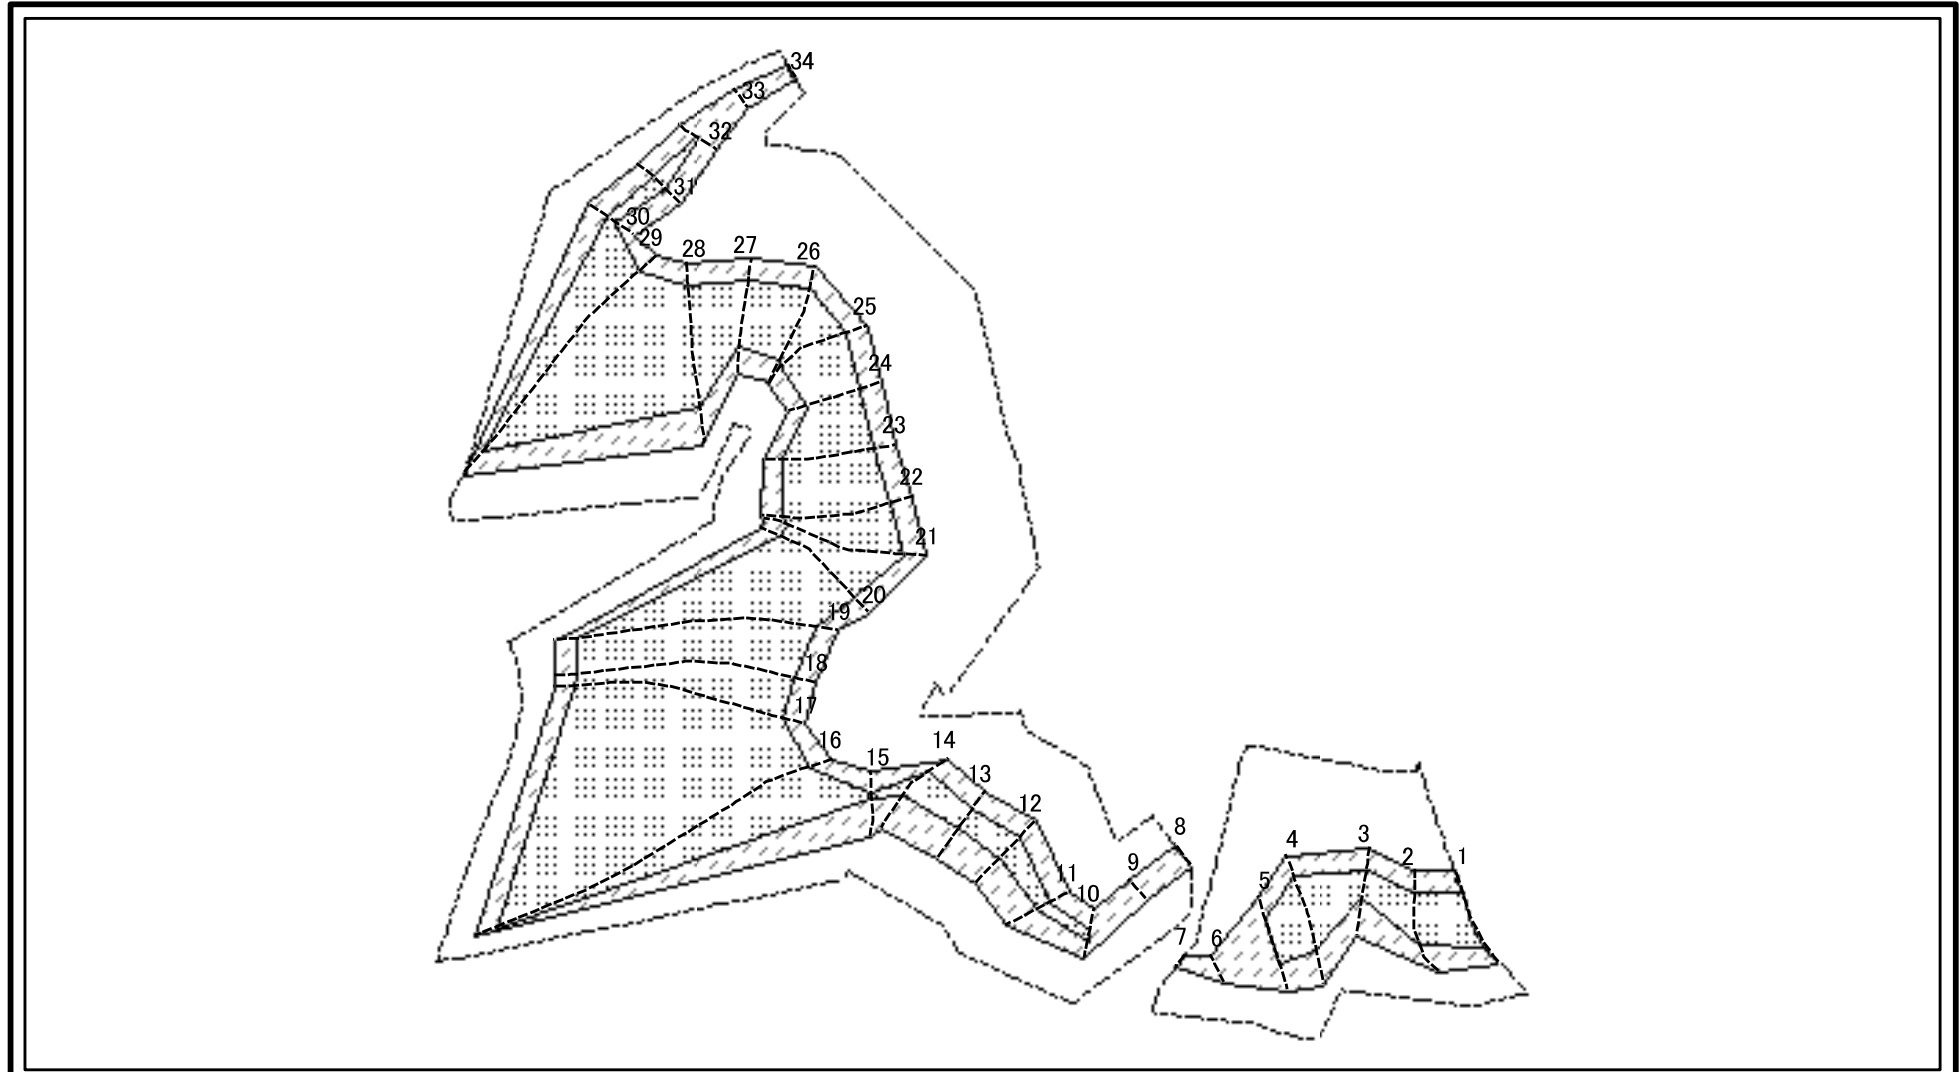
様式-2-2(急)
土砂災害特別警戒区域の区域区分図
(急傾斜地の崩壊に伴う土石等の移動により建築物の地上部に作用すると想定される力)

図中の数字は横断測線番号を示す

土砂災害防止法施行令第二条の基準に該当する区域	
土砂災害防止法施行令第三条の基準に該当する区域	
それ以外の区域

横断測線の区間	土石等の移動により建築物の地上部に作用すると想定される力				土石等の堆積により建築物の地上部に作用すると想定される力				横断測線の区間	土石等の移動により建築物の地上部に作用すると想定される力				土石等の堆積により建築物の地上部に作用すると想定される力			
	土石等の(移動)高さが1m以下の場合、土石等の移動による力が100kN/m ² を超える区域		それ以外の区域		土石等の堆積の高さが3mを超える区域		それ以外の区域			土石等の(移動)高さが1m以下の場合、土石等の移動による力が100kN/m ² を超える区域		それ以外の区域		土石等の堆積の高さが3mを超える区域		それ以外の区域	
	力の大きさのうち最大のもの (kN/m ²)	土石等の高さ (m)	力の大きさのうち最大のもの (kN/m ²)	土石等の高さ (m)	力の大きさのうち最大のもの (kN/m ²)	土石等の高さ (m)	力の大きさのうち最大のもの (kN/m ²)	土石等の高さ (m)		力の大きさのうち最大のもの (kN/m ²)	土石等の高さ (m)	力の大きさのうち最大のもの (kN/m ²)	土石等の高さ (m)	力の大きさのうち最大のもの (kN/m ²)	土石等の高さ (m)	力の大きさのうち最大のもの (kN/m ²)	土石等の高さ (m)
~	150.61	1.00			17.75	3.32			~	147.80	1.00					15.95	2.98
~	124.33	1.00						13.02	2.43	~	141.74	1.00				15.29	2.86
~	126.77	1.00						14.33	2.68	~	137.30	1.00				15.13	2.83
~	129.91	1.00						14.33	2.68	~	142.12	1.00			19.70	3.68	
~	129.91	1.00						13.53	2.53	~	142.12	1.00			19.70	3.68	
~	83.64	1.00						8.93	1.67	~	120.33	1.00				15.25	2.85

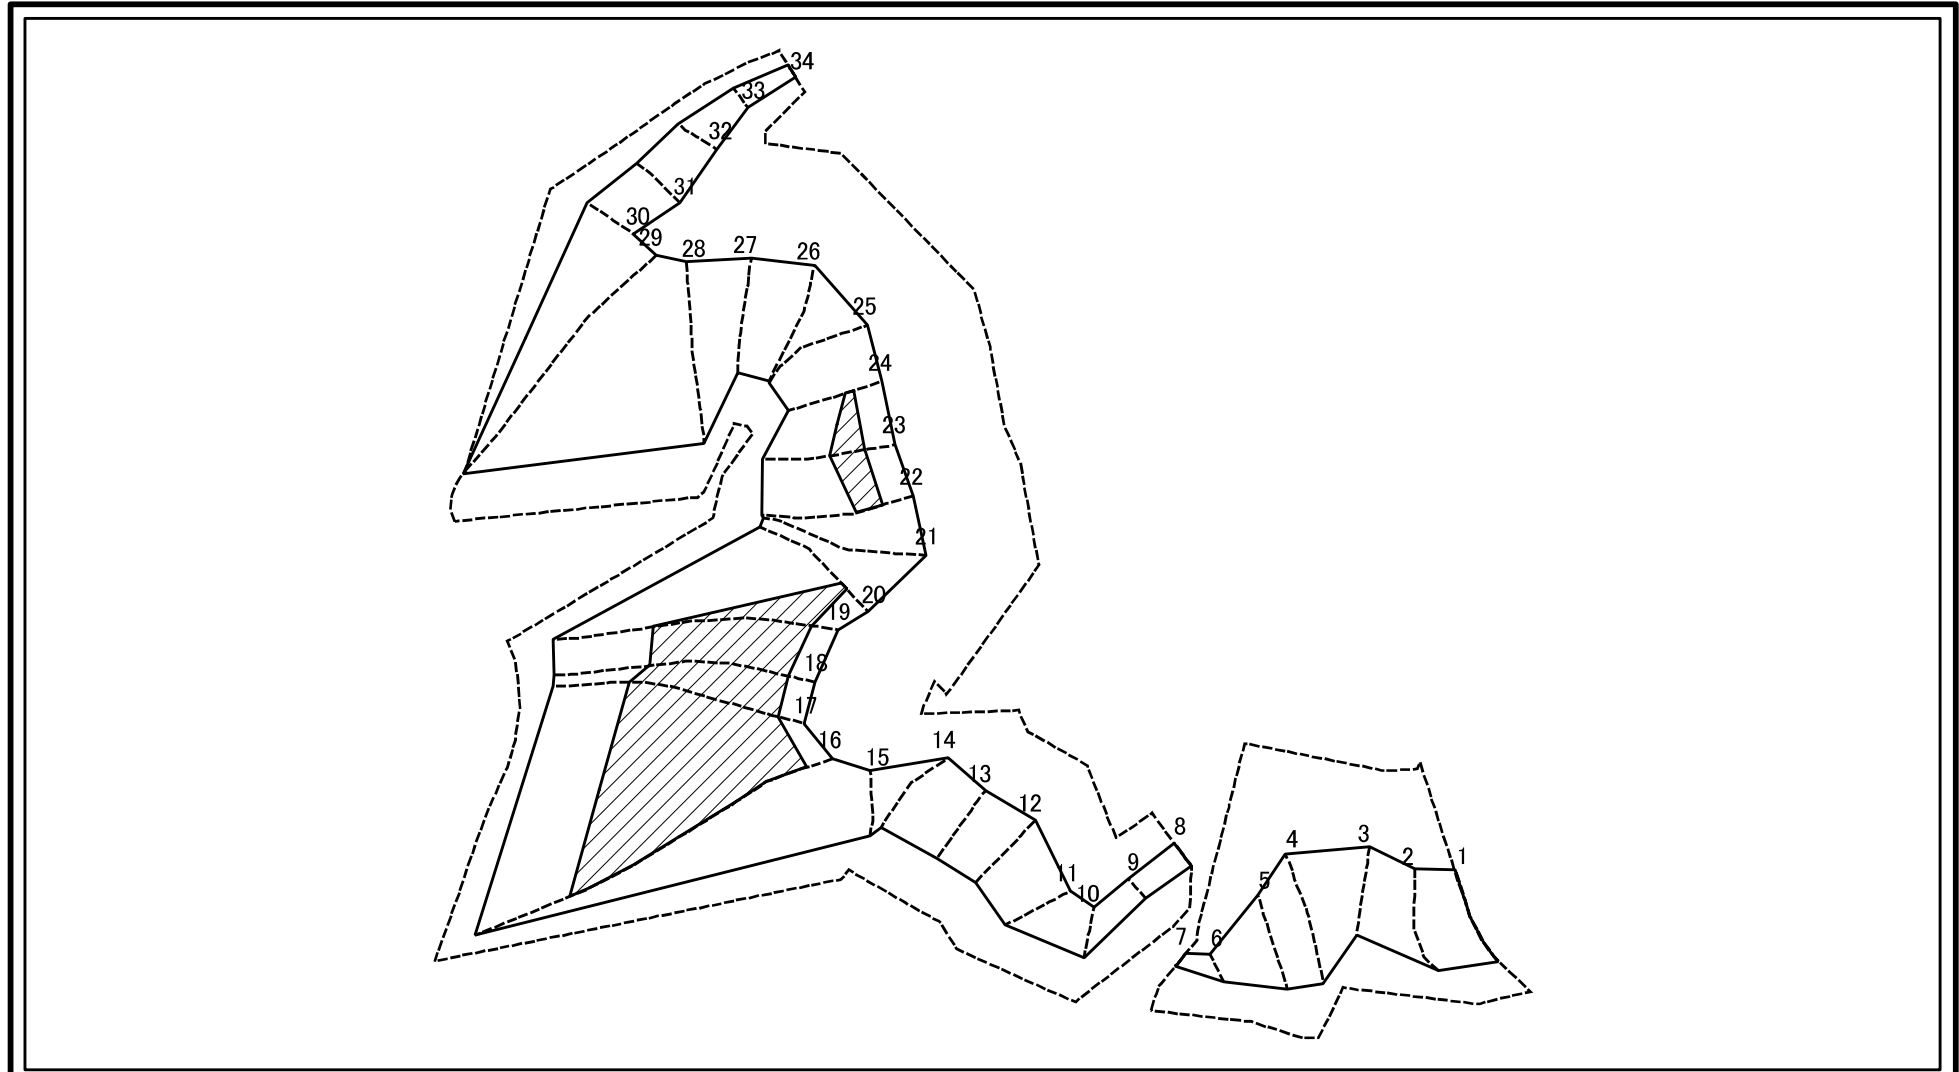
様式-2-3(急) 土砂災害特別警戒区域の区域区分図 (急傾斜地の崩壊に伴う土石等の堆積により建築物の地上部に作用すると想定される力)	土砂災害防止法施行令第二条の基準に該当する区域			N 縮尺 1:2,500	自然現象の種類	急傾斜地の崩壊	箇所番号	I-40
	土砂災害防止法施行令第三条の基準に該当する区域	土石等の堆積の高さが3mを超える区域			告示番号		箇所名	喜如嘉(2)
		それ以外の区域			告示年月日		所在地	大宜味村喜如嘉

図中の数字は横断測線番号を示す
