2.3 今年度の海水温

2.3.1 高水温によるサンゴへの影響

2.3.2 水温ロガー設置地点

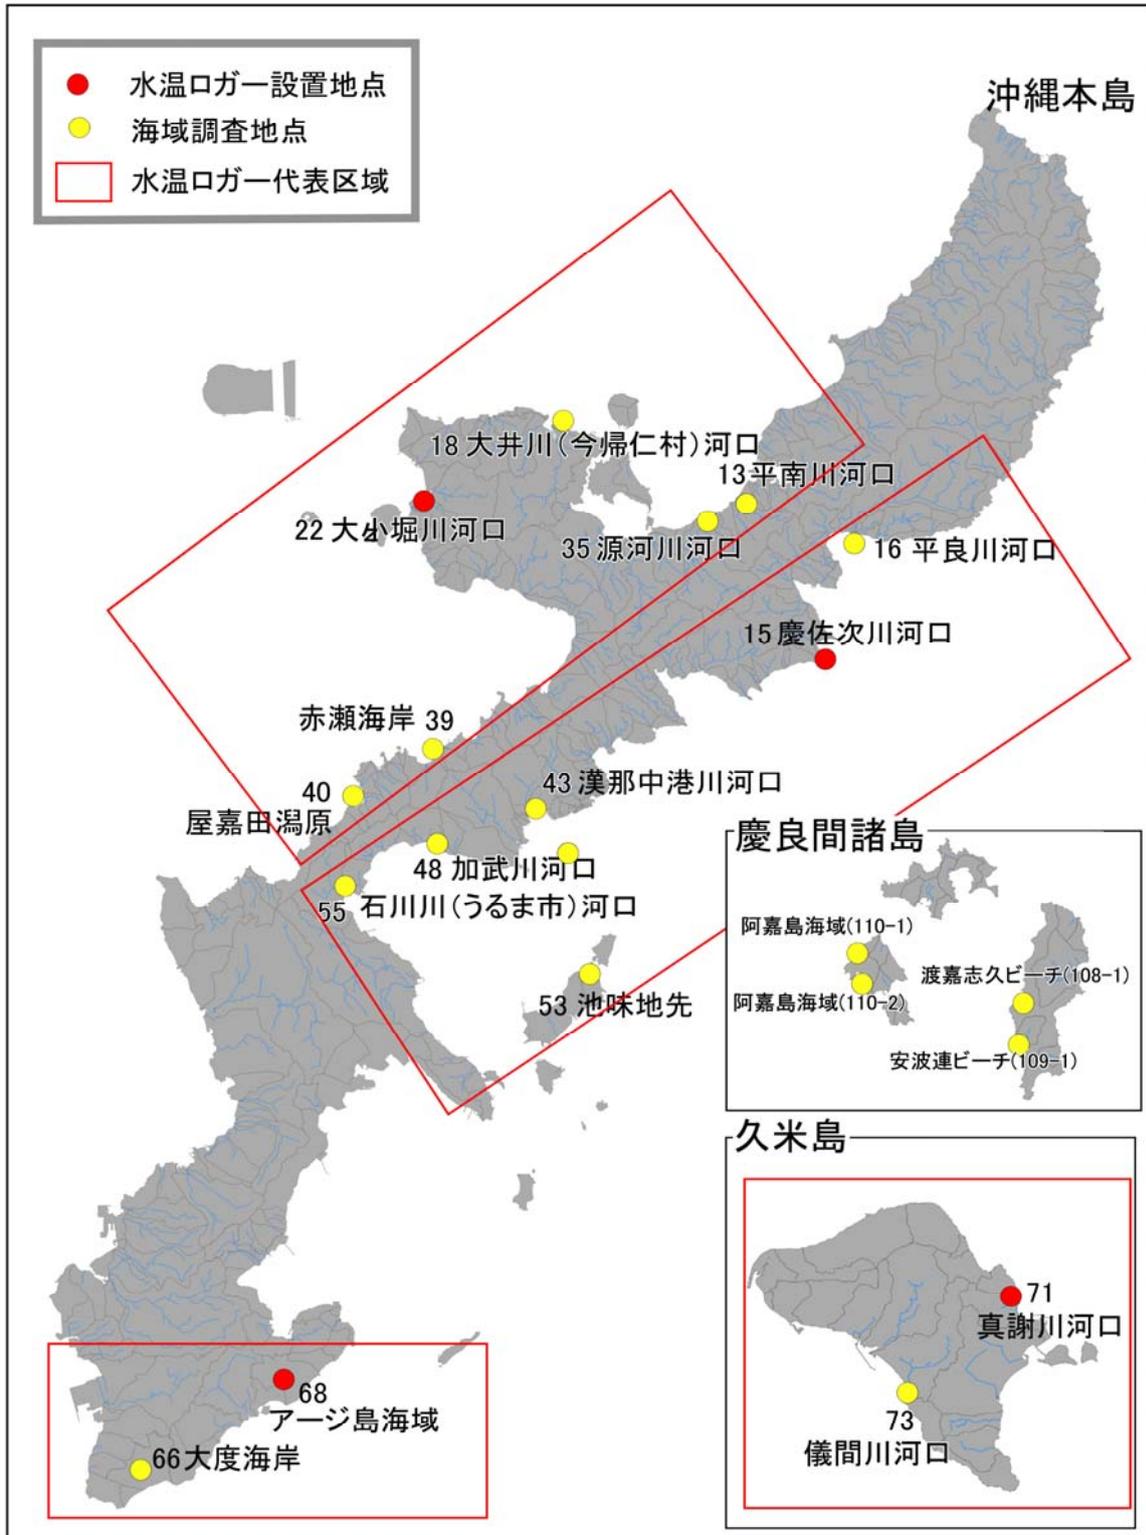
図 2.3-1 口ガー設置位置図(1/2)

ロガーの設置地点は、沖縄島で 3 地点、久米島に 1 地点、石垣島に 3 地点、西表島に 1 地点、計 8 地点とした。各設置地点は近隣海域を代表する地点として設定した。測定期間は H26 年 7 月 20 日～H27 年 1 月 31 日とし、測定は 30 分ピッチでおこなった。ロガーを設置した地点名や設置地点が代表する評価対象地点などを表 2.3-1 に示す。また、各ロガー設置地点の位置図を図 2.3-1、図 2.3-2 に示す。

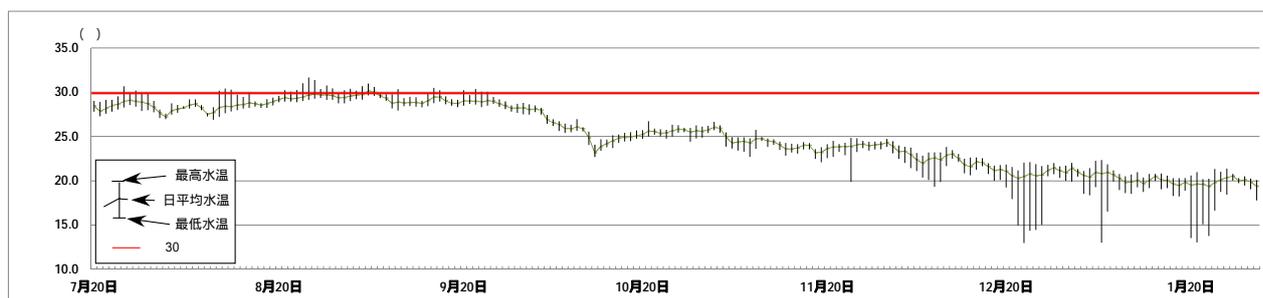
図 2.3-3 大小堀川河口 022-2 海水温データ

各地点における調査期間中の海水温の状況を以下に示す。掲載している折れ線グラフは、一日の平均水温を結び、グラフ中のエラーバー上端は一日の最高水温を、下端は最低水温を表している。

本調査期間中に夜間最低海水温30℃を越えた日は確認されなかった。したがって、近隣海域において高水温による白化が起きる可能性はなかったと考えられる。

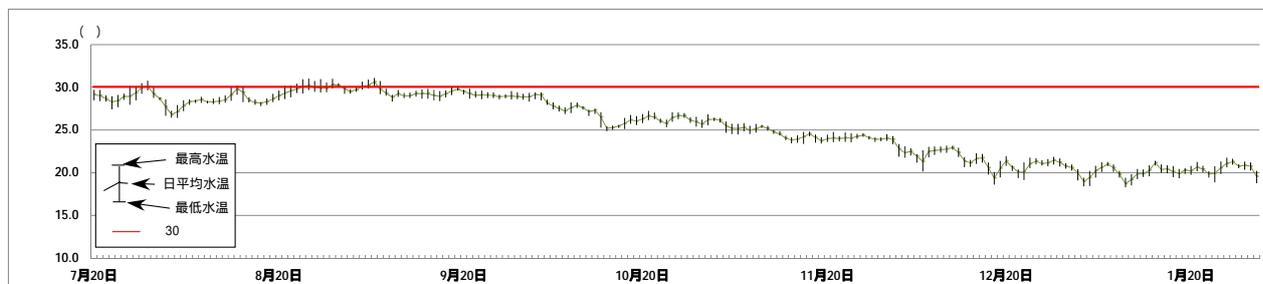
図 2.3-4 慶佐次川河口 015-1 海水温データ

本調査期間中に夜間最低海水温30℃を越えた日は9月5日に1日のみ確認された。したがって、近隣海域において高水温による白化が起きる可能性は低かったと考えられる。

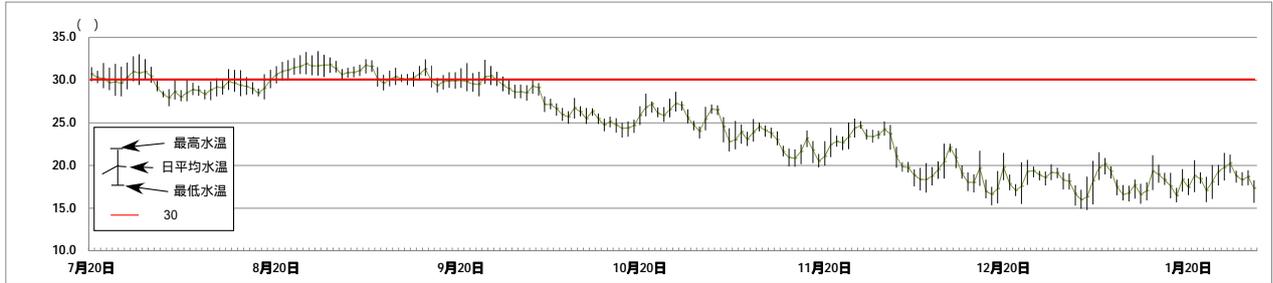
図 2.3-5 アージ島海域 068- No.2 における海水温データ

本調査期間中に夜間最低海水温 30 を越えた日は、8月23日から9月5日まで15日間連日の夜間高水温が確認された。したがって、近隣海域において高水温による白化が起きる可能性はあったと考えられる。

各地点における夜間高水温が連続した日数から、アージ島海域 068-No.2 が代表する沖縄島南部、宮良川河口 094-2 が代表する石垣島南～西部、伊原間が代表する石垣島北部ではサンゴ白化が起きる可能性あったと考えられる。

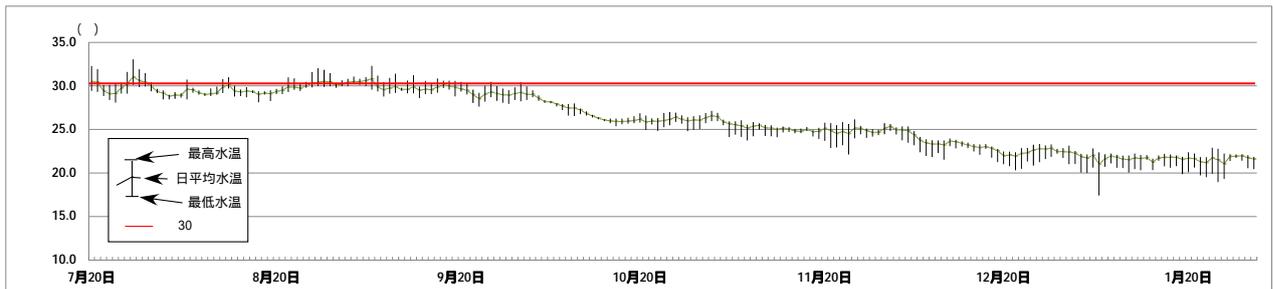
図 2.3-6 真謝川河口 071-1 における海水温データ

本調査期間中に夜間最低海水温 30 を越えた日は、9月2日から3日にかけて2日間連日の夜間高水温が確認された。したがって、近隣海域において高水温による白化が起きる可能性は低かったと考えられる。

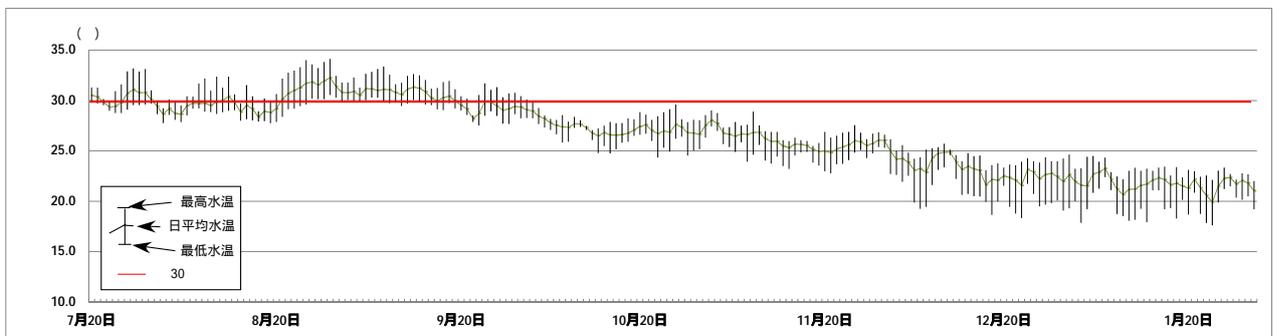
図 2.3-7 白保海域 s -07 における海水温データ

本調査期間中に夜間最低海水温 30 を越えた日は、8月26日から30日にかけて4日間、また9月4日から6日にかけて3日間連日の夜間高水温が確認された。したがって、近隣海域において高水温による白化が起きる可能性はあったと考えられる。

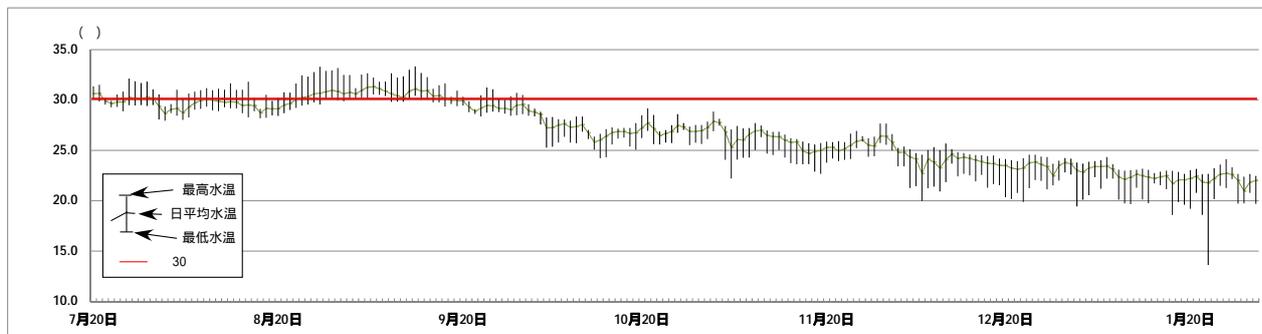
図 2.3-8 宮良川河口 094-2 (No.2) における海水温データ

本調査期間中に夜間最低海水温 30 を越えた日は、8月28日から29日にかけて2日間、また9月1日から7日までの7日間、9月11日から14日にかけて4日間連日夜間高水温が確認された。したがって、近隣海域において高水温による白化が起きる可能性はあったと考えられる。

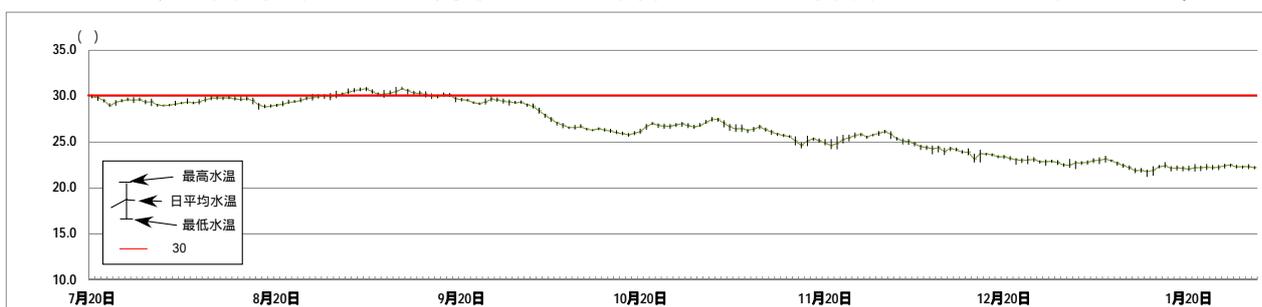
図 2.3-9 伊原間における海水温データ

本調査期間中に夜間最低海水温 30 を越えた日は、8月31日から9月6日にかけて7日間、また9月8日から14日にかけて6日間連日夜間高水温が確認された。したがって、近隣海域において高水温による白化が起きる可能性はあったと考えられる。

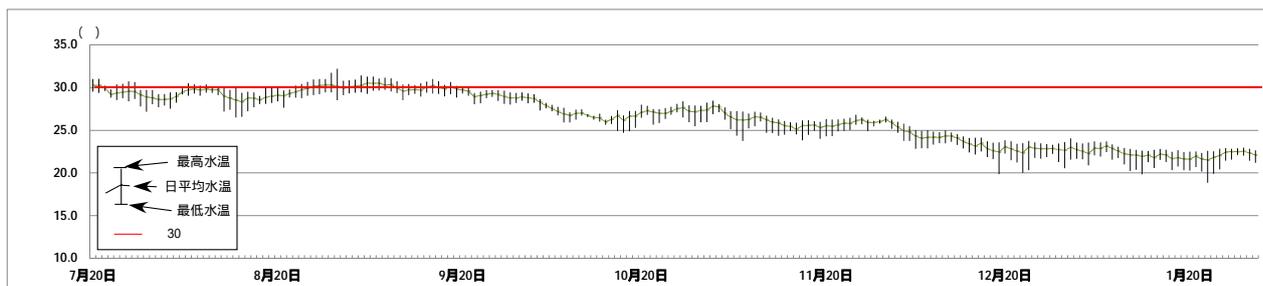
図 2.3-10 与那良川河口 99-01 における海水温データ

本調査期間中に夜間最低海水温 30 を越えた日は、確認されなかった。したがって、近隣海域において高水温による白化が起きる可能性はなかったと考えられる。
