## 第 2 章 基本情報の収集

### 2.1 海域タイプ

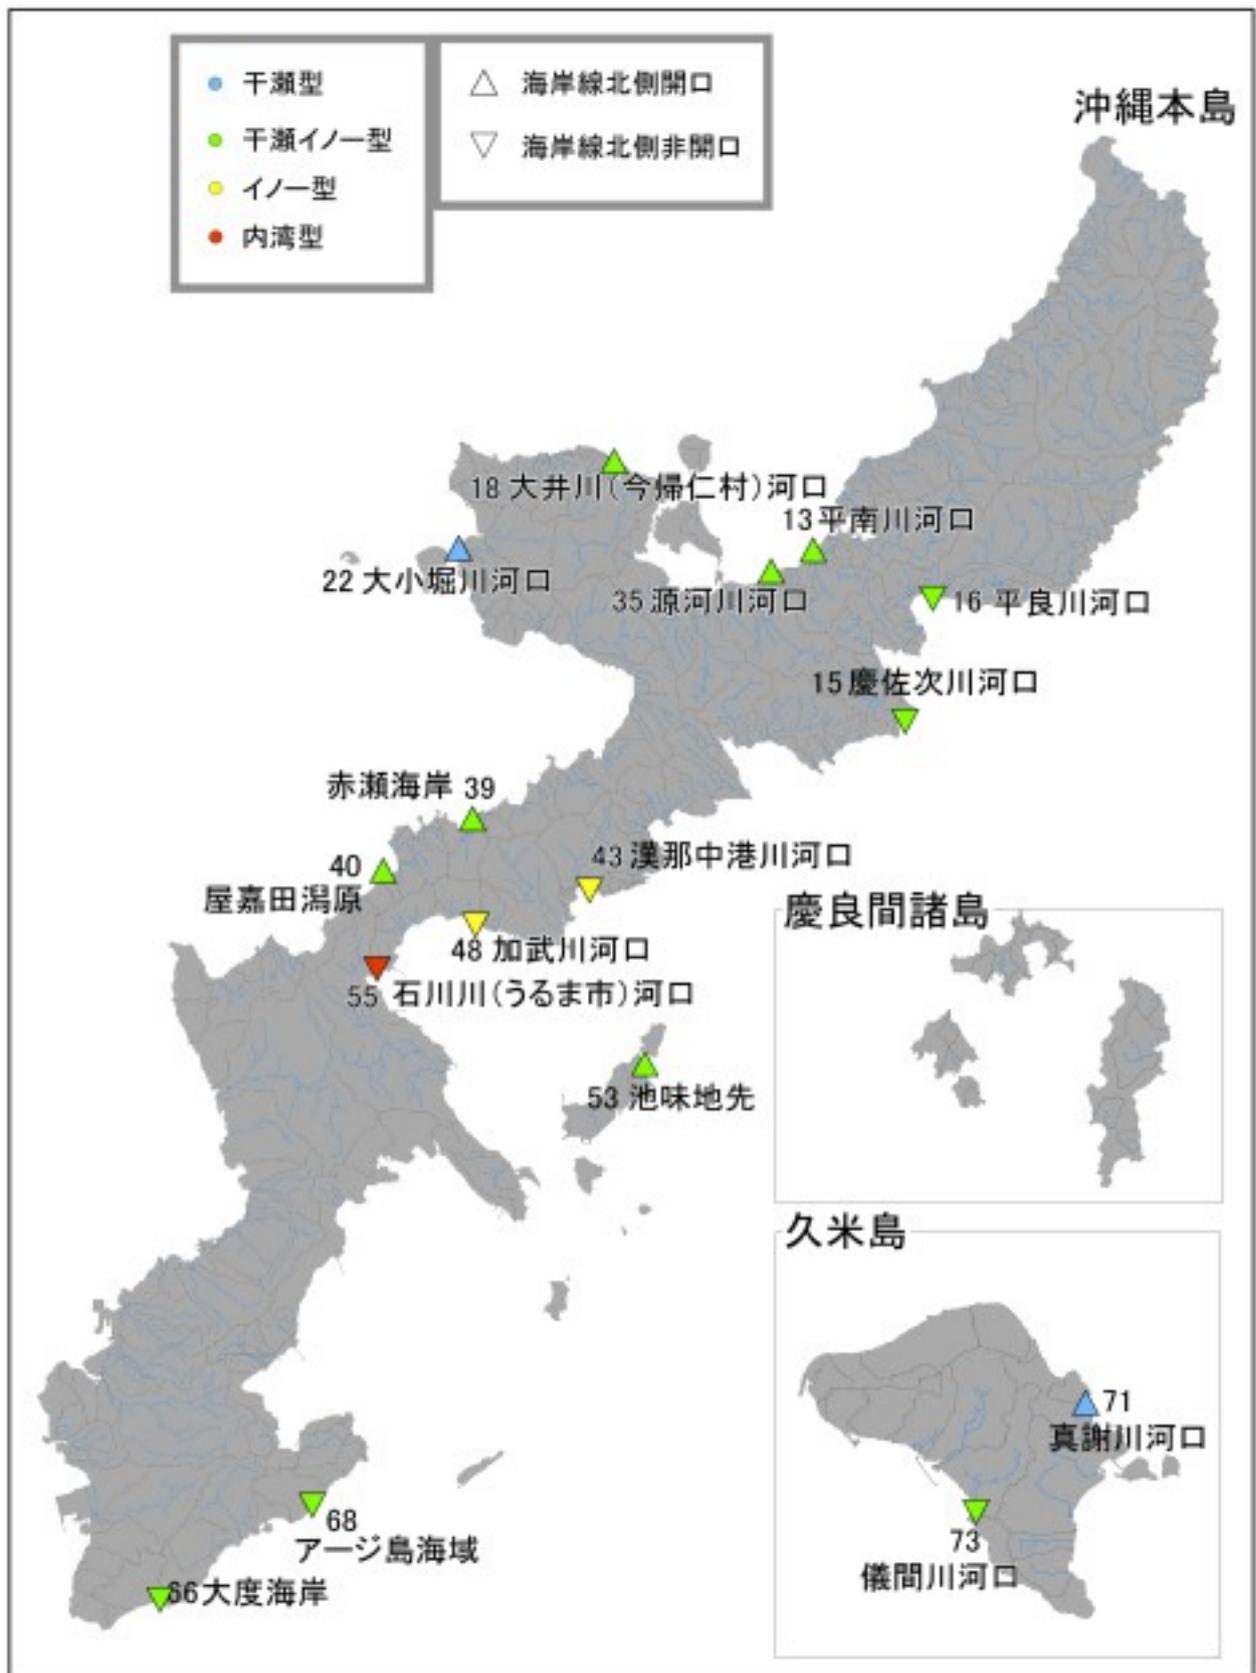
図 2.1-2 海域タイプ(修正版)と海岸線の向き(1/2)

さらに本業務対象全海域の海域タイプと海岸線の北側開口の有無について一覧を表 2.1-3に示し、図 2.1-2、図 2.1-3に図示した。なお、重要サンゴ群集等地点、対照地点については、海域タイプ及び海岸線の向きは記載していない。

注：重要サンゴ群集等地点、対照地点は記載していない。

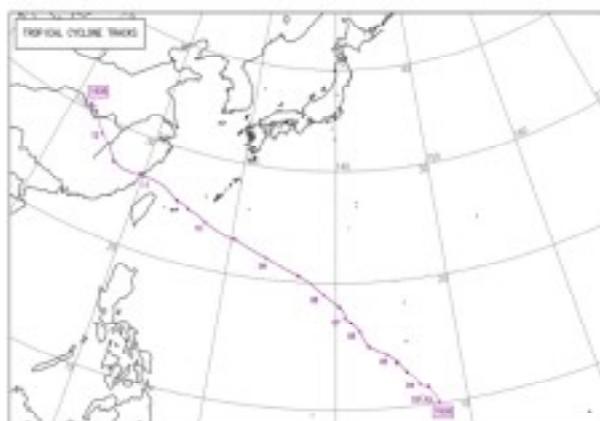
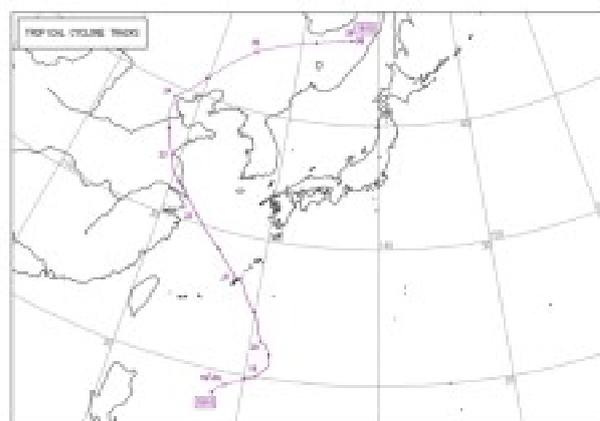
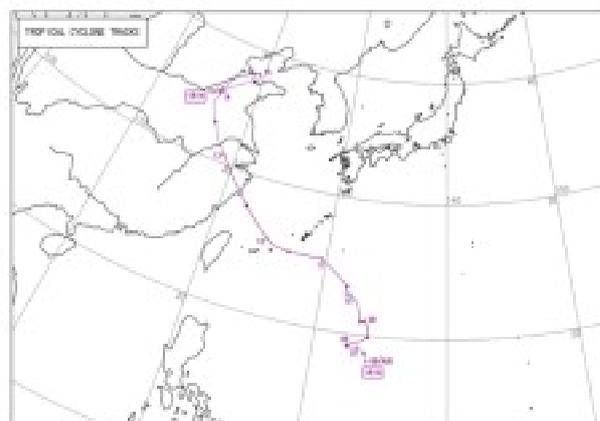
図 2.2-5 台風経路図一覧 (1/2)

今年度(H30年度)、沖縄本島もしくは八重山地方に接近した台風の概要を表 2.2-2に示した。なお各日時は、八重山地方では石垣島観測所、沖縄本島地方では那覇観測所における値を採用した。さらに、台風経路図一覧を図 2.2-5に示した。

観測地点	最接近日時	最大風速	強風域入	暴風域入	暴風域抜け	強風域抜け	期間降水量
台風6号	那覇 (本島地方)	6月16日頃	17.3 m/s (南)	6月16日 9時頃	-	-	6月16日 21時頃	42.0mm (6/14~6/16)
	久米島	6月16日頃	13.1 m/s (南南東)	6月16日 0時頃	-	-	6月16日 18時頃	198.0mm (6/14 0時~6/16 24時)
	石垣 (八重山地方)	6月15日頃	16.3 m/s (南南西)	6月15日 18時頃	-	-	6月16日 9時頃	97.0mm (6/14 0時~6/16 24時)
台風7号	那覇 (本島地方)	7月2日頃	20.6 m/s (南東)	7月1日 12時頃	7月2日 0時頃	7月2日 9時頃	7月2日 23時頃	159.5mm (7/1 0時~7/2 12時)
	久米島	7月2日頃	16.2 m/s (西南西)	7月1日 14時頃	7月1日 23時頃	7月2日 9時頃	7月2日 23時頃	43.5mm (7/1 0時~7/2 24時)
	石垣 (八重山地方)	7月1日頃	8.8 m/s (西北西)	7月1日 17時頃	-	-	7月2日 0時頃	13.0mm (7/1 0時~7/2 24時)
台風8号	那覇 (本島地方)	7月10日頃	21.0 m/s (東)	7月10日 1時頃	-	-	7月11日 2時頃	0.0mm (7/10 0時~7/11 9時)
	久米島	7月10日頃	17.6 m/s (東南東)	7月10日 4時頃	7月10日 14時頃	7月10日 18時頃	7月11日 12時頃	4.0mm (7/10 0時~7/11 9時)
	石垣 (八重山地方)	7月10日頃	27.5 m/s (南西)	7月10日 9時頃	7月10日 15時頃	7月11日 1時頃	7月11日 18時頃	178.0mm (7/10 0時~7/11 9時)
台風10号	那覇 (本島地方)	7月21日頃	14.0 m/s (南南西)	7月20日 20時頃	-	-	7月22日 0時頃	28.0mm (7/20 0時~7/22 11時)

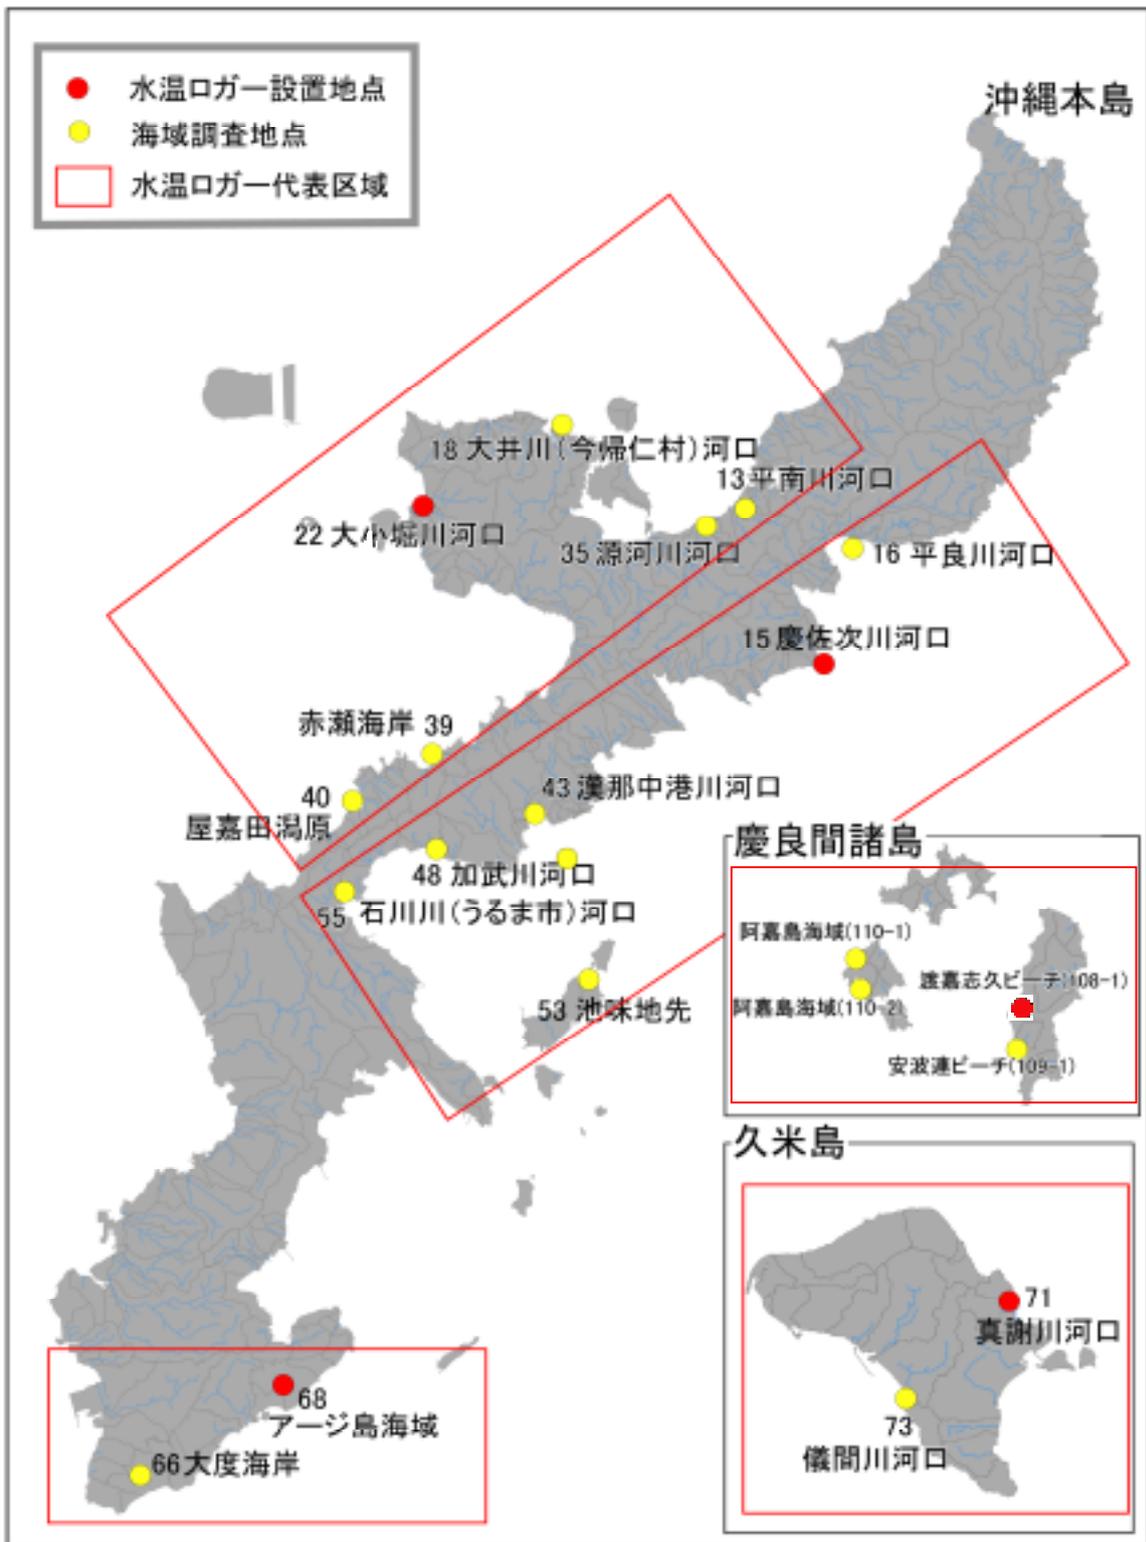
図 2.3-1 ロガー設置位置図(1/2)

ロガーの設置地点は、沖縄本島で3地点、久米島に1地点、石垣島に3地点、西表島に1地点、渡嘉敷島に1地点、宮古島に1地点、計10地点とした。各設置地点は近隣海域を代表する地点として設定した。測定は各地点でH30年7月18日から順次行い、7月31日までに全地点で開始した。測定終了日は⑨渡嘉志久ビーチはH30年12月3日、⑩南静園地先海域H30年12月4日とし、残りの8海域はH31年1月20日とした。また、測定は30分ピッチでおこなった。ロガーを設置した地点名や設置地点が代表する評価対象地点などを表2.3-1に示す。また、各ロガー設置地点の位置図を図2.3-1、図2.3-2に示す。

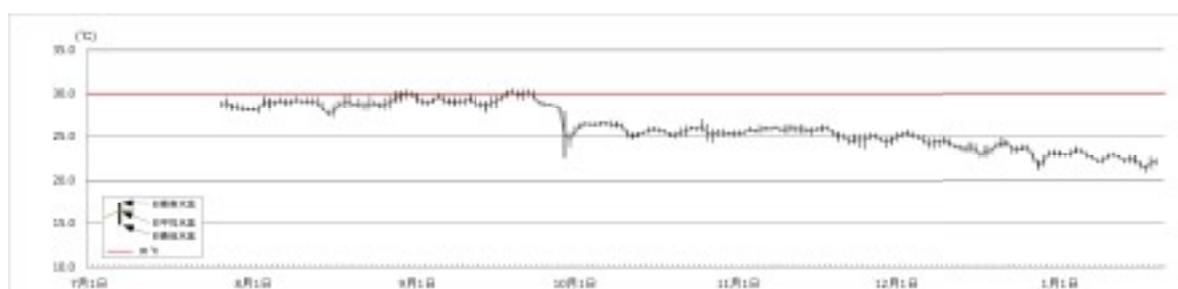
図 2.3-4 慶佐次川河口 015-1 海水温データ

各地点における調査期間中の海水温の状況を図 2.3-3～図 2.3-12 に示す。掲載している折れ線グラフは、一日の平均水温を結び、グラフ中のエラーバー上端は一日の最高水温を、下端は最低水温を表している。

本調査期間中に最低海水温が 30℃を越えた日は確認されなかった。したがって、近隣海域において高水温による白化が起きる可能性は低かったと考えられる。

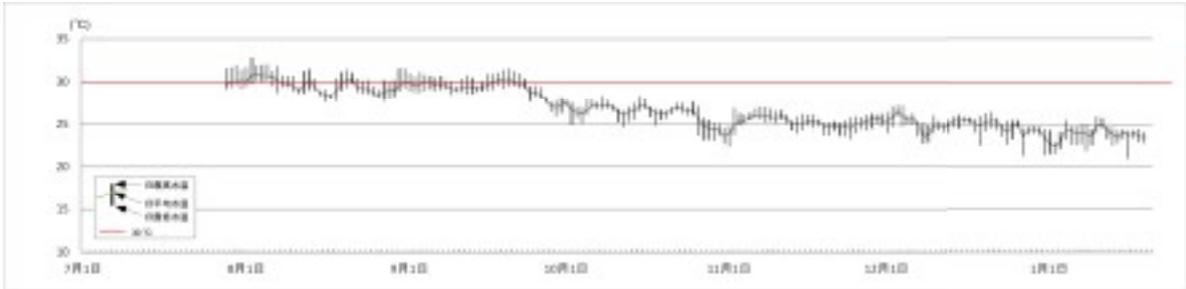
図 2.3-8 宮良川河口 094-2 (No.2) における海水温データ

本調査期間中に最低海水温が 30℃を越えた日は 8 月 4 日と 6 日の 2 日確認された。したがって、近隣海域において高水温による白化が起きる可能性は低かったと考えられる。

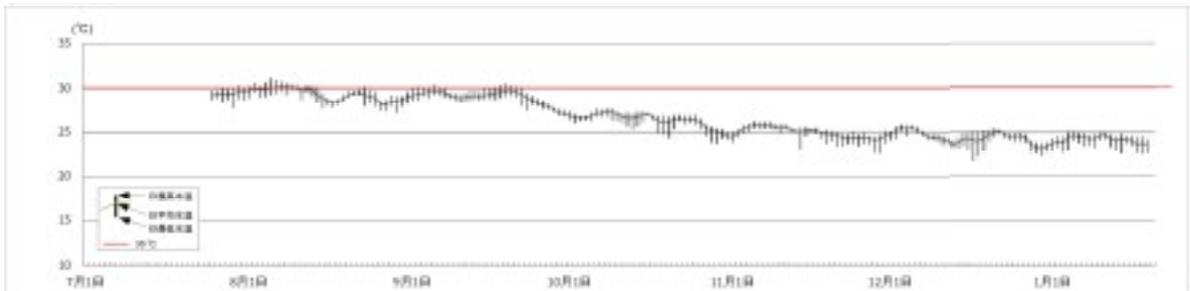
図 2.3-10 与那良川河口 99-01 における海水温データ

本調査期間中に最低海水温が 30℃を越えた日は確認されなかった。したがって、近隣海域において高水温による白化が起きる可能性は低かったと考えられる。
