首里城瓦の試作

支援の背景

焼失した首里城の再建を目指し、当センターは首里城瓦について研究を行ってきました。その成果を元に首里城瓦の製造に向けて、沖縄県赤瓦事業協同組合と協力して試作試験を行いました。

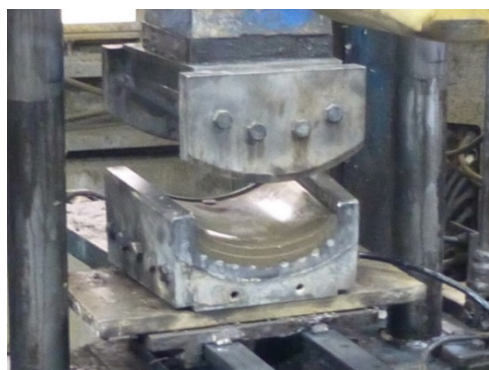
図1 試作瓦のプレス成形

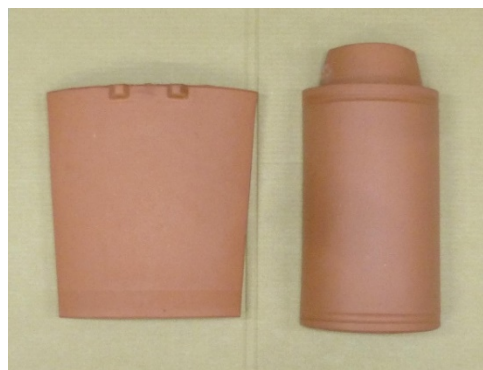
図2 焼成後の試作瓦

原料配合、成形、焼成を瓦工場で行った最初の試作試験では、吸水率が12%以下とならない瓦があったり、鉄粉によるハジキがあるなど課題が見つかりました。その後、鉄粉の粉碎除去処理、原料配合割合、焼成温度の見直しにより、次の試作では吸水率12%以下等の仕様を満たす瓦となりました。そのため、この試作条件で首里城瓦の製造が行われることになりました。
