令和5年度「基地周辺環境対策推進事業」
有機フッ素化合物汚染源調査に係る専門家会議

報 告 書

令和6年3月

沖 縄 県

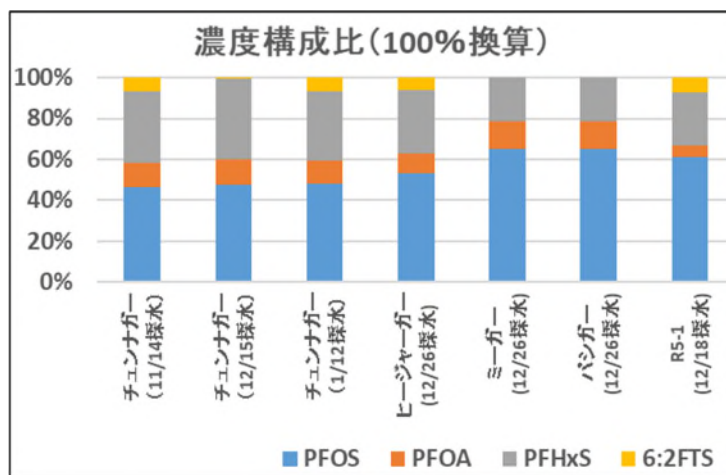
図4.9 PFOS等の構成比(西普天間住宅地区跡地の湧水とR5-1孔)

また、西普天間住宅地区跡地内のヒージャーガーは、チュンナガーやR5-1孔と類似した構成比を示すため、最も上流側に位置するR5-1孔を経由した湧水と推定される(図4.9参照)。

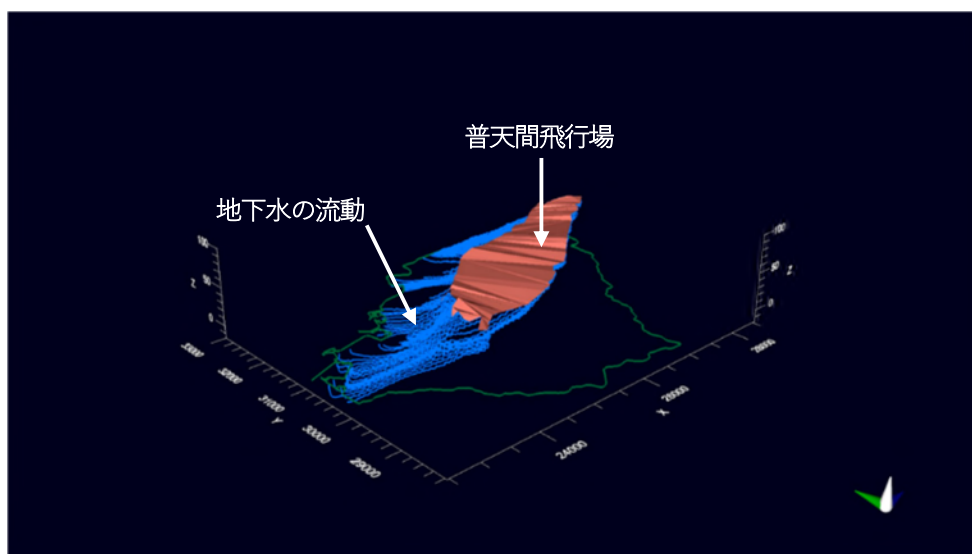
図 4.11 地下水流動の三次元イメージ図

令和5年度のシミュレーションでは、地下水は南東（山側）から同飛行場内の帯水層を通り、北西（海側）に向かって流動して、地形や地下水位データから推定した地下水流向と大局的には同じ方向を示す結果が得られた（図4.11参照）。

しかし、現時点ではシミュレーションから得られた地下水位標高の計算値と実際に測定した観測値に差が生じているため、令和6年度では追加データを入手・反映させた地盤モデルに更新して、シミュレーション精度の向上を図る必要がある。

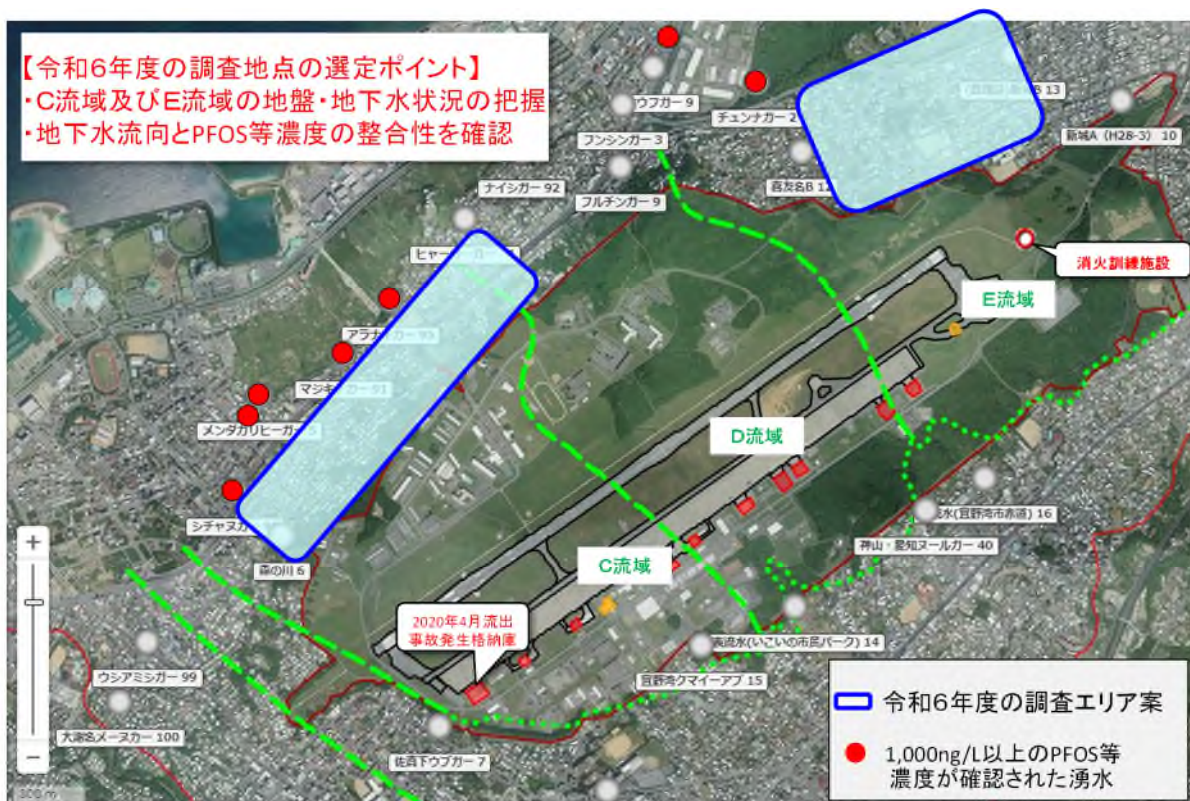
図5.1 調査ボーリング及び観測井戸の設置地点案

2020年9月に6:2FTS濃度が一時的に上昇または継続して検出されているC流域の湧水地点における地下水の上流側のエリアや、最も高いPFOS等濃度が確認されたE流域下流側のエリアにおいて、調査ボーリング及び観測井戸の設置を検討し、地盤・地下水状況を把握する(図5.1参照)。

注)本図の流域界は、参考文献に基づき表示しているが、その境界ラインは今後の検討結果により見直す可能性がある。
