令和6年11月8日からの大雨に係る被害及び対応状況

11月8日からの大雨に係る被害箇所及び現状 (沖縄県企業局)

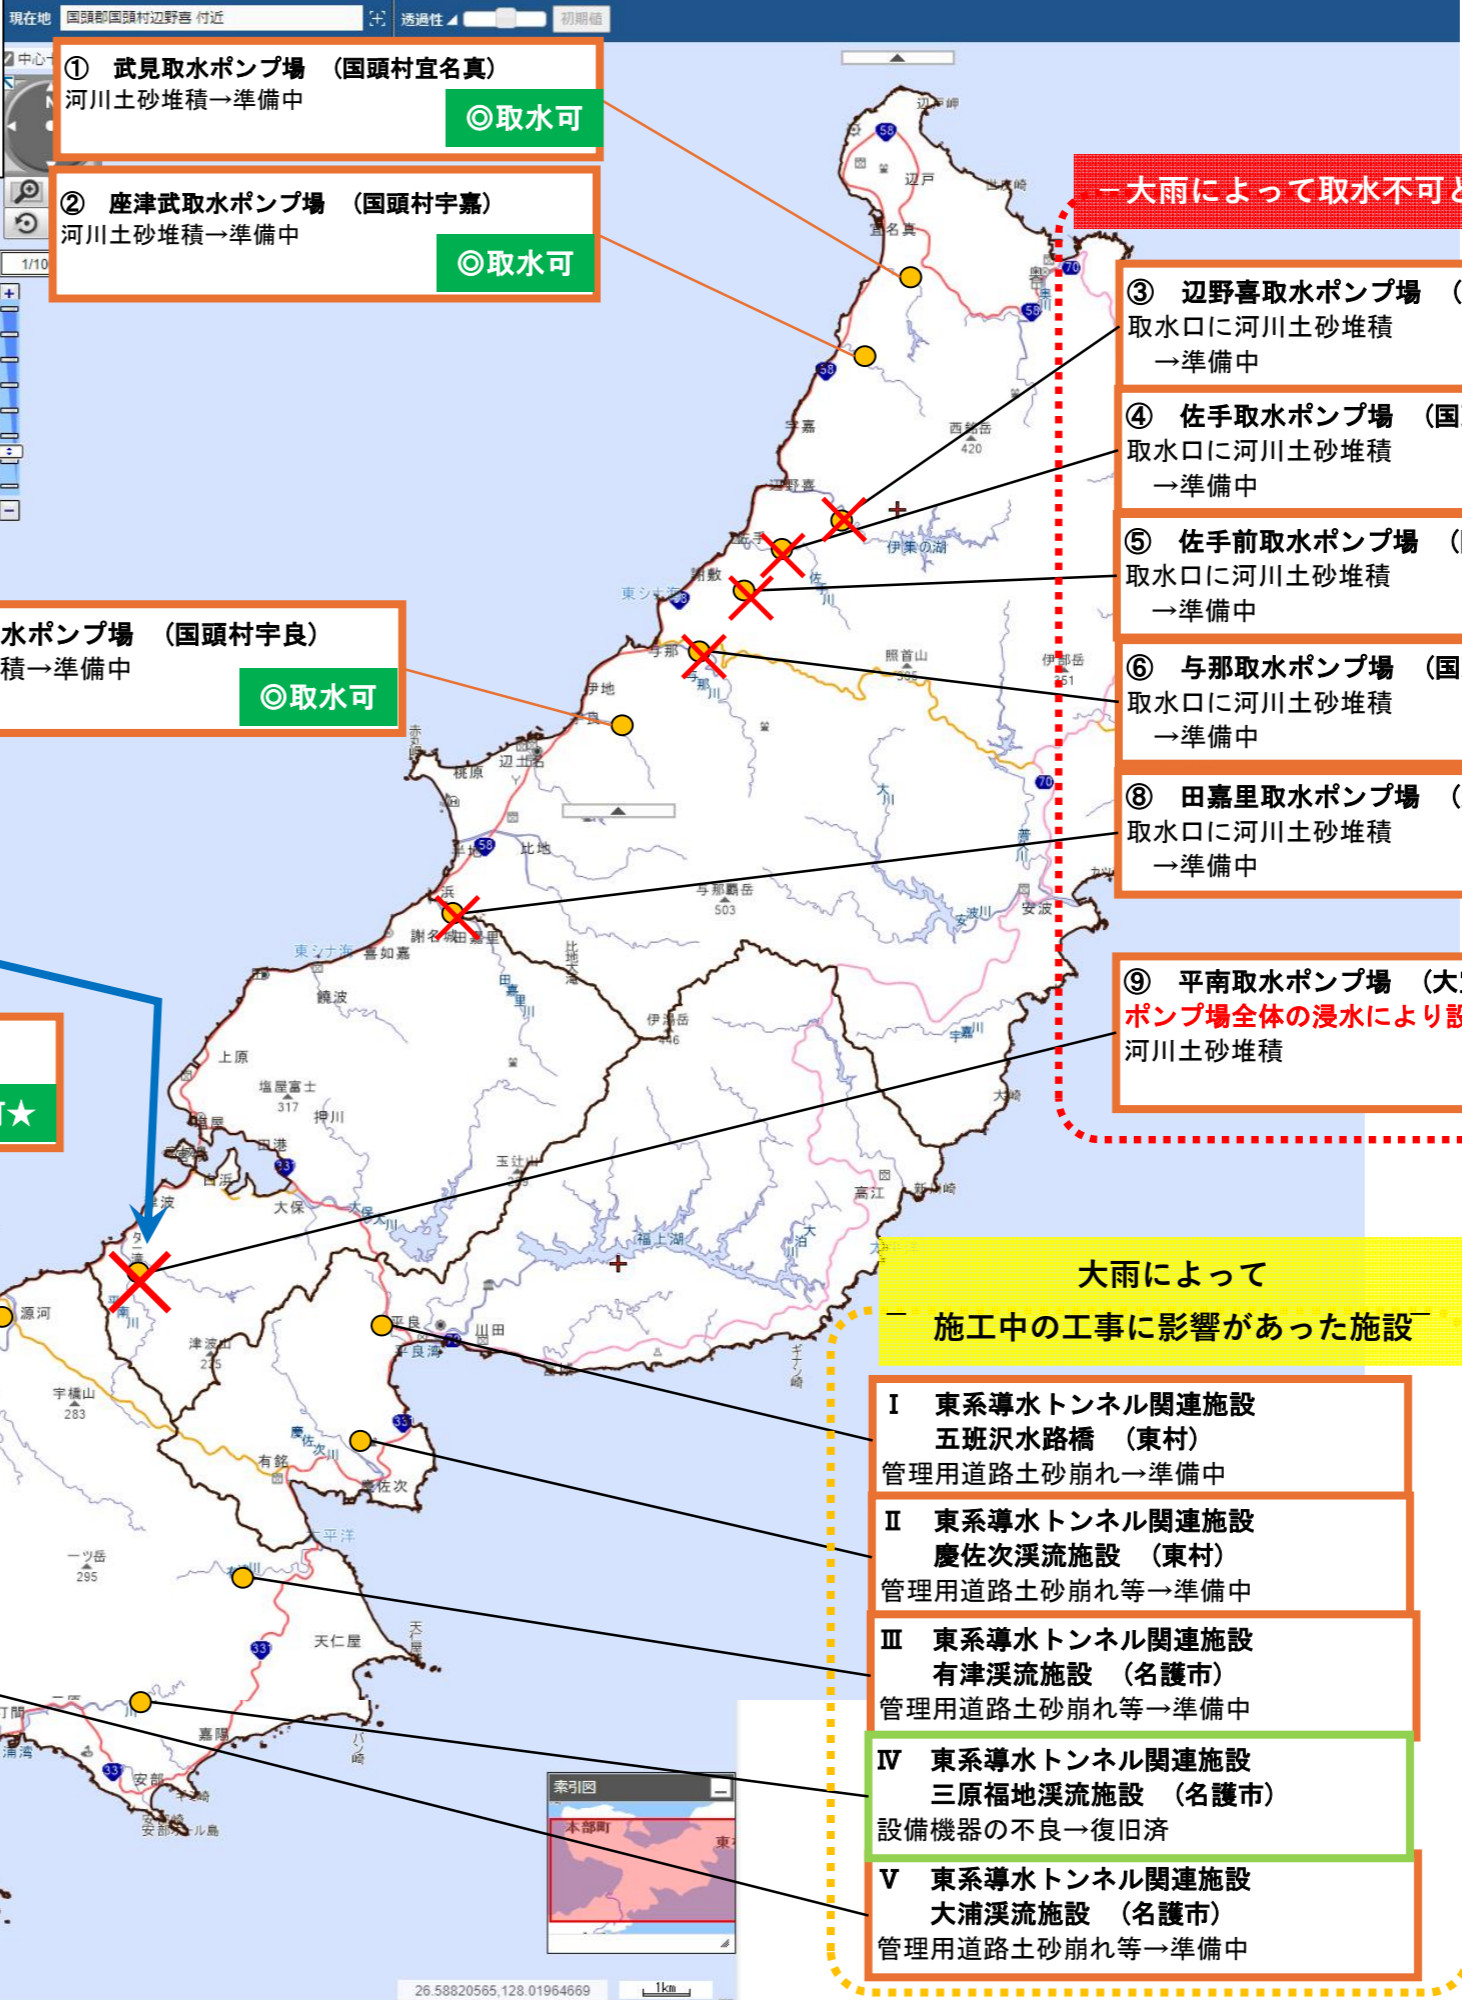
① 武見取水ポンプ場 (国頭村宜名真)
河川土砂堆積→準備中
◎取水可

② 座津武取水ポンプ場 (国頭村宇嘉)
河川土砂堆積→準備中
◎取水可

⑦ 宇良取水ポンプ場 (国頭村宇良)
河川土砂堆積→準備中
◎取水可

⑩ 源河取水ポンプ場 (名護市源河)
河川土砂堆積→準備中
◎取水可★

③ 辺野喜取水ポンプ場 (国頭村辺野喜)
取水口に河川土砂堆積
→準備中

④ 佐手取水ポンプ場 (国頭村佐手)
取水口に河川土砂堆積
→準備中

⑤ 佐手前取水ポンプ場 (国頭村佐手)
取水口に河川土砂堆積
→準備中

⑥ 与那取水ポンプ場 (国頭村与那)
取水口に河川土砂堆積
→準備中

⑧ 田嘉里取水ポンプ場 (大宜味村田嘉里)
取水口に河川土砂堆積
→準備中

⑨ 平南取水ポンプ場 (大宜味村津波)
ポンプ場全体の浸水により設備不良
河川土砂堆積

⑫ 満名取水ポンプ場 (本部町伊野波)
河川土砂堆積→準備中
◎取水可

⑪ 羽地ダム取水ポンプ場 (名護市親川)
河川土砂堆積→準備中
◎取水可

⑬ 西屋部取水ポンプ場 (名護市屋部)
河川土砂堆積→準備中
◎取水可★

I 東系導水トンネル関連施設
五班沢水路橋 (東村)
管理用道路土砂崩れ→準備中

II 東系導水トンネル関連施設
慶佐次溪流施設 (東村)
管理用道路土砂崩れ等→準備中

III 東系導水トンネル関連施設
有津溪流施設 (名護市)
管理用道路土砂崩れ等→準備中

IV 東系導水トンネル関連施設
三原福地溪流施設 (名護市)
設備機器の不良→復旧済

V 東系導水トンネル関連施設
大浦溪流施設 (名護市)
管理用道路土砂崩れ等→準備中
