令和6年11月8日からの大雨に係る被害及び対応状況

【01 知事公室】

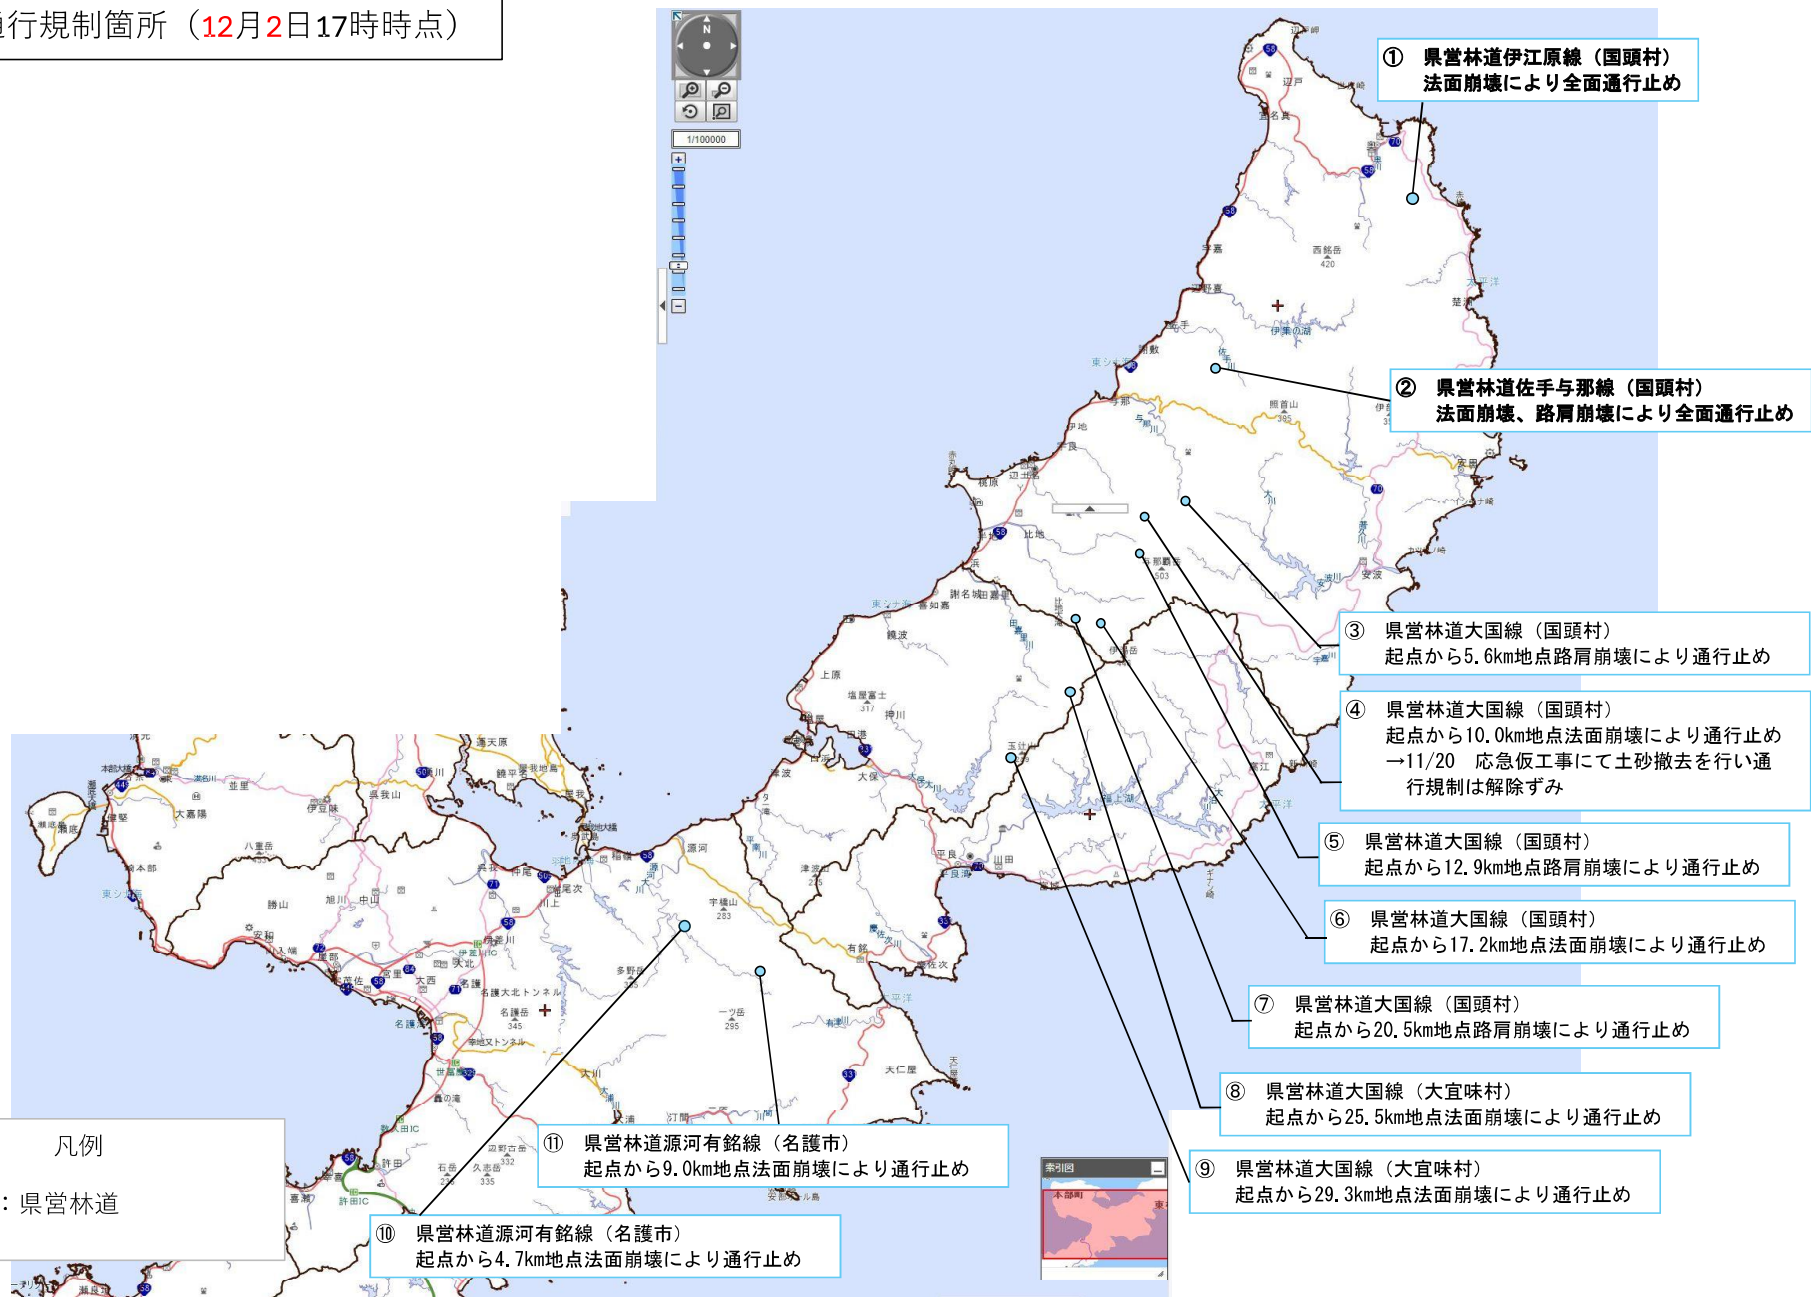
林道の通行規制箇所 (12月2日17時時点)

<p>被害状況の把握に努める。</p> <p>県管理林道、市町村管理林道ともに調査終了。</p> <p>現在、県営伊江原線、県営佐手与那線は全面通行止。その他の県営林道2路線(8箇所)で一部通行止。市町村営林道の通行規制については確認中。</p> <p>林道被害の市町村別内訳は次のとおり。</p> <ul style="list-style-type: none"> ・国頭村：8路線37箇所 ・大宜味村：4路線22箇所 ・東村：1路線4箇所 ・名護市：5路線19箇所
<p>2. (1に対する) 現在の取組状況 及び課題など</p>	<ul style="list-style-type: none"> ○引き続き、関係機関と連携した被害調査を実施し、情報収集に努める。 ○冠水等のあった農作物については、今後の被害拡大が懸念されることから、市町村や関係団体等と連携し、各地域の被害状況に応じた技術指導や対策等、迅速かつ適切な対応に取り組んでいる。 ○県の普及機関や家畜保健衛生所等に、今回の大雨による被害に係る相談窓口を設置し、生産者に応じたきめ細やかな対応に取り組んでいる。 ○道路被害等の応急対策については、被災状況に応じて優先順位を決定し、早期の復旧に向けた取組を進めている。 ○災害復旧工事に係る県予算の不足が見込まれる事業については、関係部署と連携し、県予算の確保に向けた調整を進めている。(県管理林道については、災害査定を受けるための測量設計費として県予備費約4千2百万円を計上) ○各融資機関等に対して、被害農林漁業者等に対する資金の円滑な融通、既存借入金の償還猶予等についての協力依頼を11月18日付けで発出した。 ○沖縄県農業共済組合に対して、農作物等の被害に係る迅速かつ適切な損害評価の実施、共済金の早期支払及び収入保険に係るつなぎ融資の実施等についての協力依頼を11月20日付けで発出した。 ○県農林水産部発注の設計等委託業務受注者が北部の災害対応を行う場合、状況に応じて、災害対応を優先するために業務の一時中止措置を行う旨、関係団体等に11月20日付けで通知した。 ○県職員の派遣については、国頭村、大宜味村、東村の農地被災箇所に係る被害状況調査に7名派遣した。 ○県では、11月22日に農地・農業用施設における早期の復旧に向けて、北部市村の災害担当者向けに、災害査定の手取りや復旧方法等に関する事前説明会

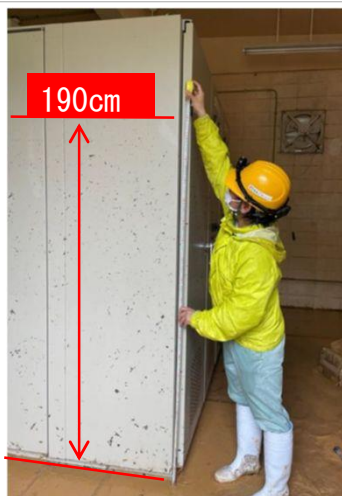
※平南取水ポンプ場浸水状況

項目	内容
1. 被害の状況	<ul style="list-style-type: none">○ 平南取水ポンプ場(11/9 0時頃被災)<ul style="list-style-type: none">・河川氾濫で建屋内浸水(床上浸水、浸水高約1.9m)・電気及び機械設備が浸水による故障で運転できない(取水不可)・屋外施設に土砂と流木が堆積(河川にも大量の土砂が堆積)○ 東系導水トンネル<ul style="list-style-type: none">・進入路土砂崩れ等(5施設)○ 北部河川<ul style="list-style-type: none">・河川土砂堆積(13河川、うち5河川は取水不可)
2. (1に対する)現在の取組状況及び課題など	<ul style="list-style-type: none">○ 当面の水運用に支障なし○ 被害のあった施設については、復旧が必要○ その他<ul style="list-style-type: none">・大宜味村 津波浄水場の被災に伴い、応援要請があり、対応済 対応期間 11/9(土)～11/12(火) 応急給水タンク(2t)3台を計8回派遣 非常用給水袋 1945袋提供
3. 当面の対応方針(実施計画)	<ul style="list-style-type: none">○ 東系導水トンネル進入路における応急復旧を進めている。(設備機器不良については復旧済)○ 取水河川の堆積土砂撤去に向けた復旧計画を検討中。○ 公共土木施設災害復旧事業費国庫負担法施行令に基づく国への災害報告(災害終息後10日以内)を行った。 ※土木建築部が取りまとめて国へ報告済み。

水没のため、施設全体の更新が必要

⑨ 平南取水ポンプ場 (大宜味村津波)
ポンプ場全体の浸水により設備不良
河川土砂堆積

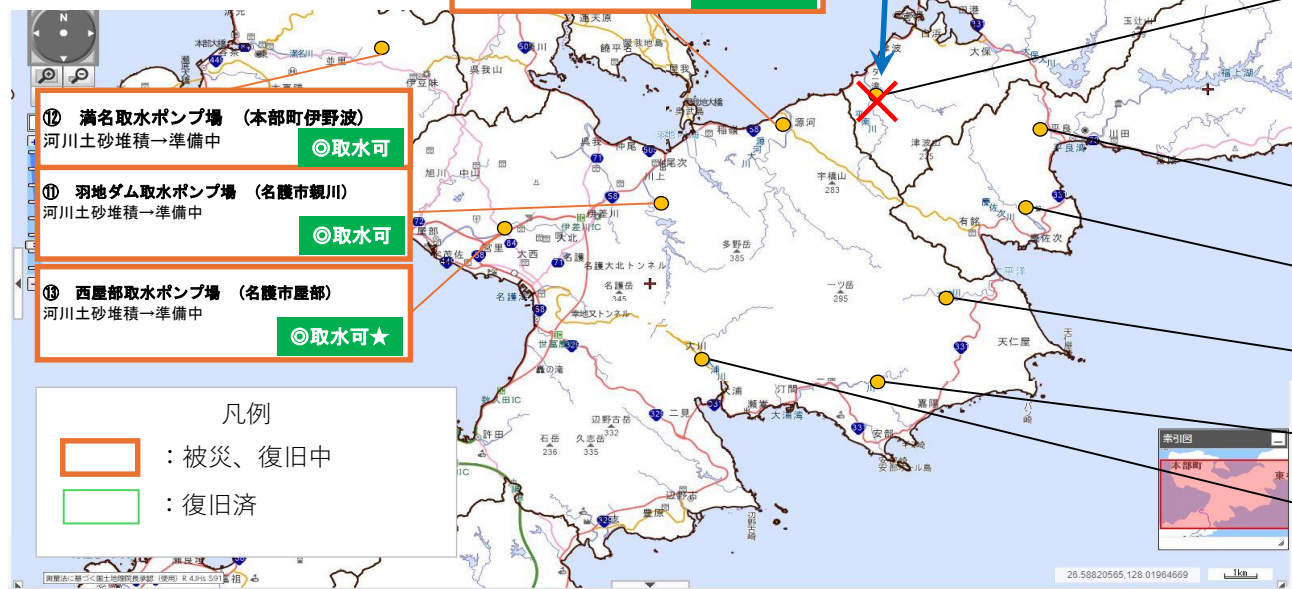
11月8日からの大雨に係る被害箇所及び現状 (沖縄県企業局)

⑩ 源河取水ポンプ場 (名護市源河)
河川土砂堆積→準備中
◎取水可★

⑦ 宇良取水ポンプ場 (国頭村宇良)
河川土砂堆積→準備中
◎取水可

① 武見取水ポンプ場 (国頭村宜名真)
河川土砂堆積→準備中
◎取水可

② 座津武取水ポンプ場 (国頭村宇嘉)
河川土砂堆積→準備中
◎取水可

③ 辺野喜取水ポンプ場 (国頭村辺野喜)
取水口に河川土砂堆積→準備中

④ 佐手取水ポンプ場 (国頭村佐手)
取水口に河川土砂堆積→準備中

⑤ 佐手前取水ポンプ場 (国頭村佐手)
取水口に河川土砂堆積→準備中

⑥ 与那取水ポンプ場 (国頭村与那)
取水口に河川土砂堆積→準備中

⑧ 田嘉里取水ポンプ場 (大宜味村田嘉里)
取水口に河川土砂堆積→準備中

I 東系導水トンネル関連施設
五班沢水路橋 (東村)
管理用道路土砂崩れ→準備中

II 東系導水トンネル関連施設
慶佐次溪流施設 (東村)
管理用道路土砂崩れ等→準備中

III 東系導水トンネル関連施設
有津溪流施設 (名護市)
管理用道路土砂崩れ等→準備中

IV 東系導水トンネル関連施設
三原福地溪流施設 (名護市)
設備機器の不良→復旧済

V 東系導水トンネル関連施設
大浦溪流施設 (名護市)
管理用道路土砂崩れ等→準備中

⑫ 満名取水ポンプ場 (本部町伊野波)
河川土砂堆積→準備中
◎取水可

⑪ 羽地ダム取水ポンプ場 (名護市親川)
河川土砂堆積→準備中
◎取水可

⑬ 西屋部取水ポンプ場 (名護市屋部)
河川土砂堆積→準備中
◎取水可★
