令和6年11月8日からの大雨に係る被害及び対応状況

令和6年12月3日17時時点
< 第〇報 >

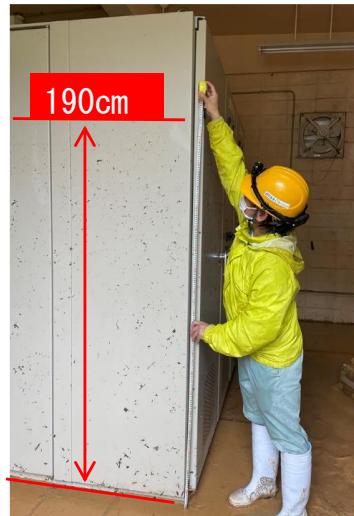
※平南取水ポンプ場浸水状況

項目	内容
1. 被害の状況	<ul style="list-style-type: none"> ○ 平南取水ポンプ場(11/9 0時頃被災) <ul style="list-style-type: none"> ・河川氾濫で建屋内浸水(床上浸水、浸水高約1.9m) ・電気及び機械設備が浸水による故障で運転できない(取水不可) ・屋外施設に土砂と流木が堆積(河川にも大量の土砂が堆積) ○ 東系導水トンネル <ul style="list-style-type: none"> ・進入路土砂崩れ等(5施設) ○ 北部河川 <ul style="list-style-type: none"> ・河川土砂堆積(13河川、うち5河川は取水不可)
2. (1に対する) 現在の取組状況 及び課題など	<ul style="list-style-type: none"> ○ 当面の水運用に支障なし ○ 被害のあった施設については、復旧が必要 ○ その他 <ul style="list-style-type: none"> ・大宜味村 津波浄水場の被災に伴い、応援要請があり、対応済 対応期間 11/9(土)～11/12(火) 応急給水タンク(2t)3台を計8回派遣 非常用給水袋 1945袋提供
3. 当面の対応方針 (実施計画)	<ul style="list-style-type: none"> ○ 東系導水トンネル進入路における応急復旧を進めている。(設備機器不良についても復旧済) ○ 取水河川の堆積土砂撤去に向けた復旧計画を検討中。を順次行っている。 ○ 公共土木施設災害復旧事業費国庫負担法施行令に基づく国への災害報告(災害終息後10日以内)を行った。 ※土木建築部が取りまとめて国へ報告済み。

水没のため、施設全体の更新が必要
