令和6年11月8日からの大雨に係る被害及び対応状況

【01 知事公室】

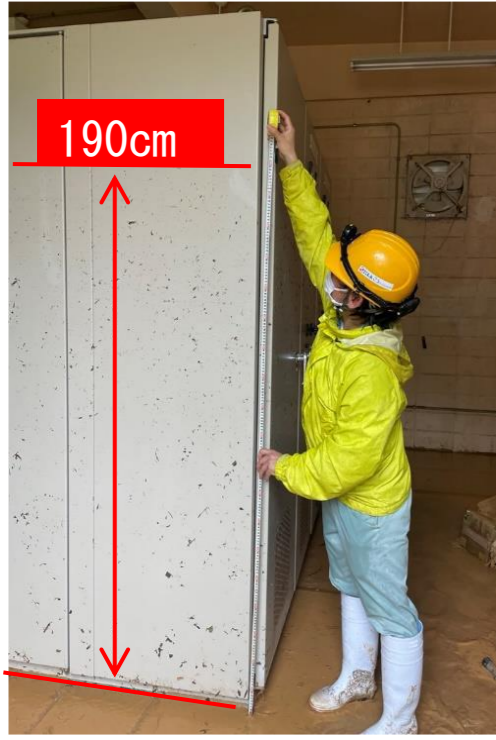
※平南取水ポンプ場浸水状況

水没のため、施設全体の更新が必要

⑨ 平南取水ポンプ場 (大宜味村津波)
ポンプ場全体の浸水により設備不良
河川土砂堆積→準備中(長期化)

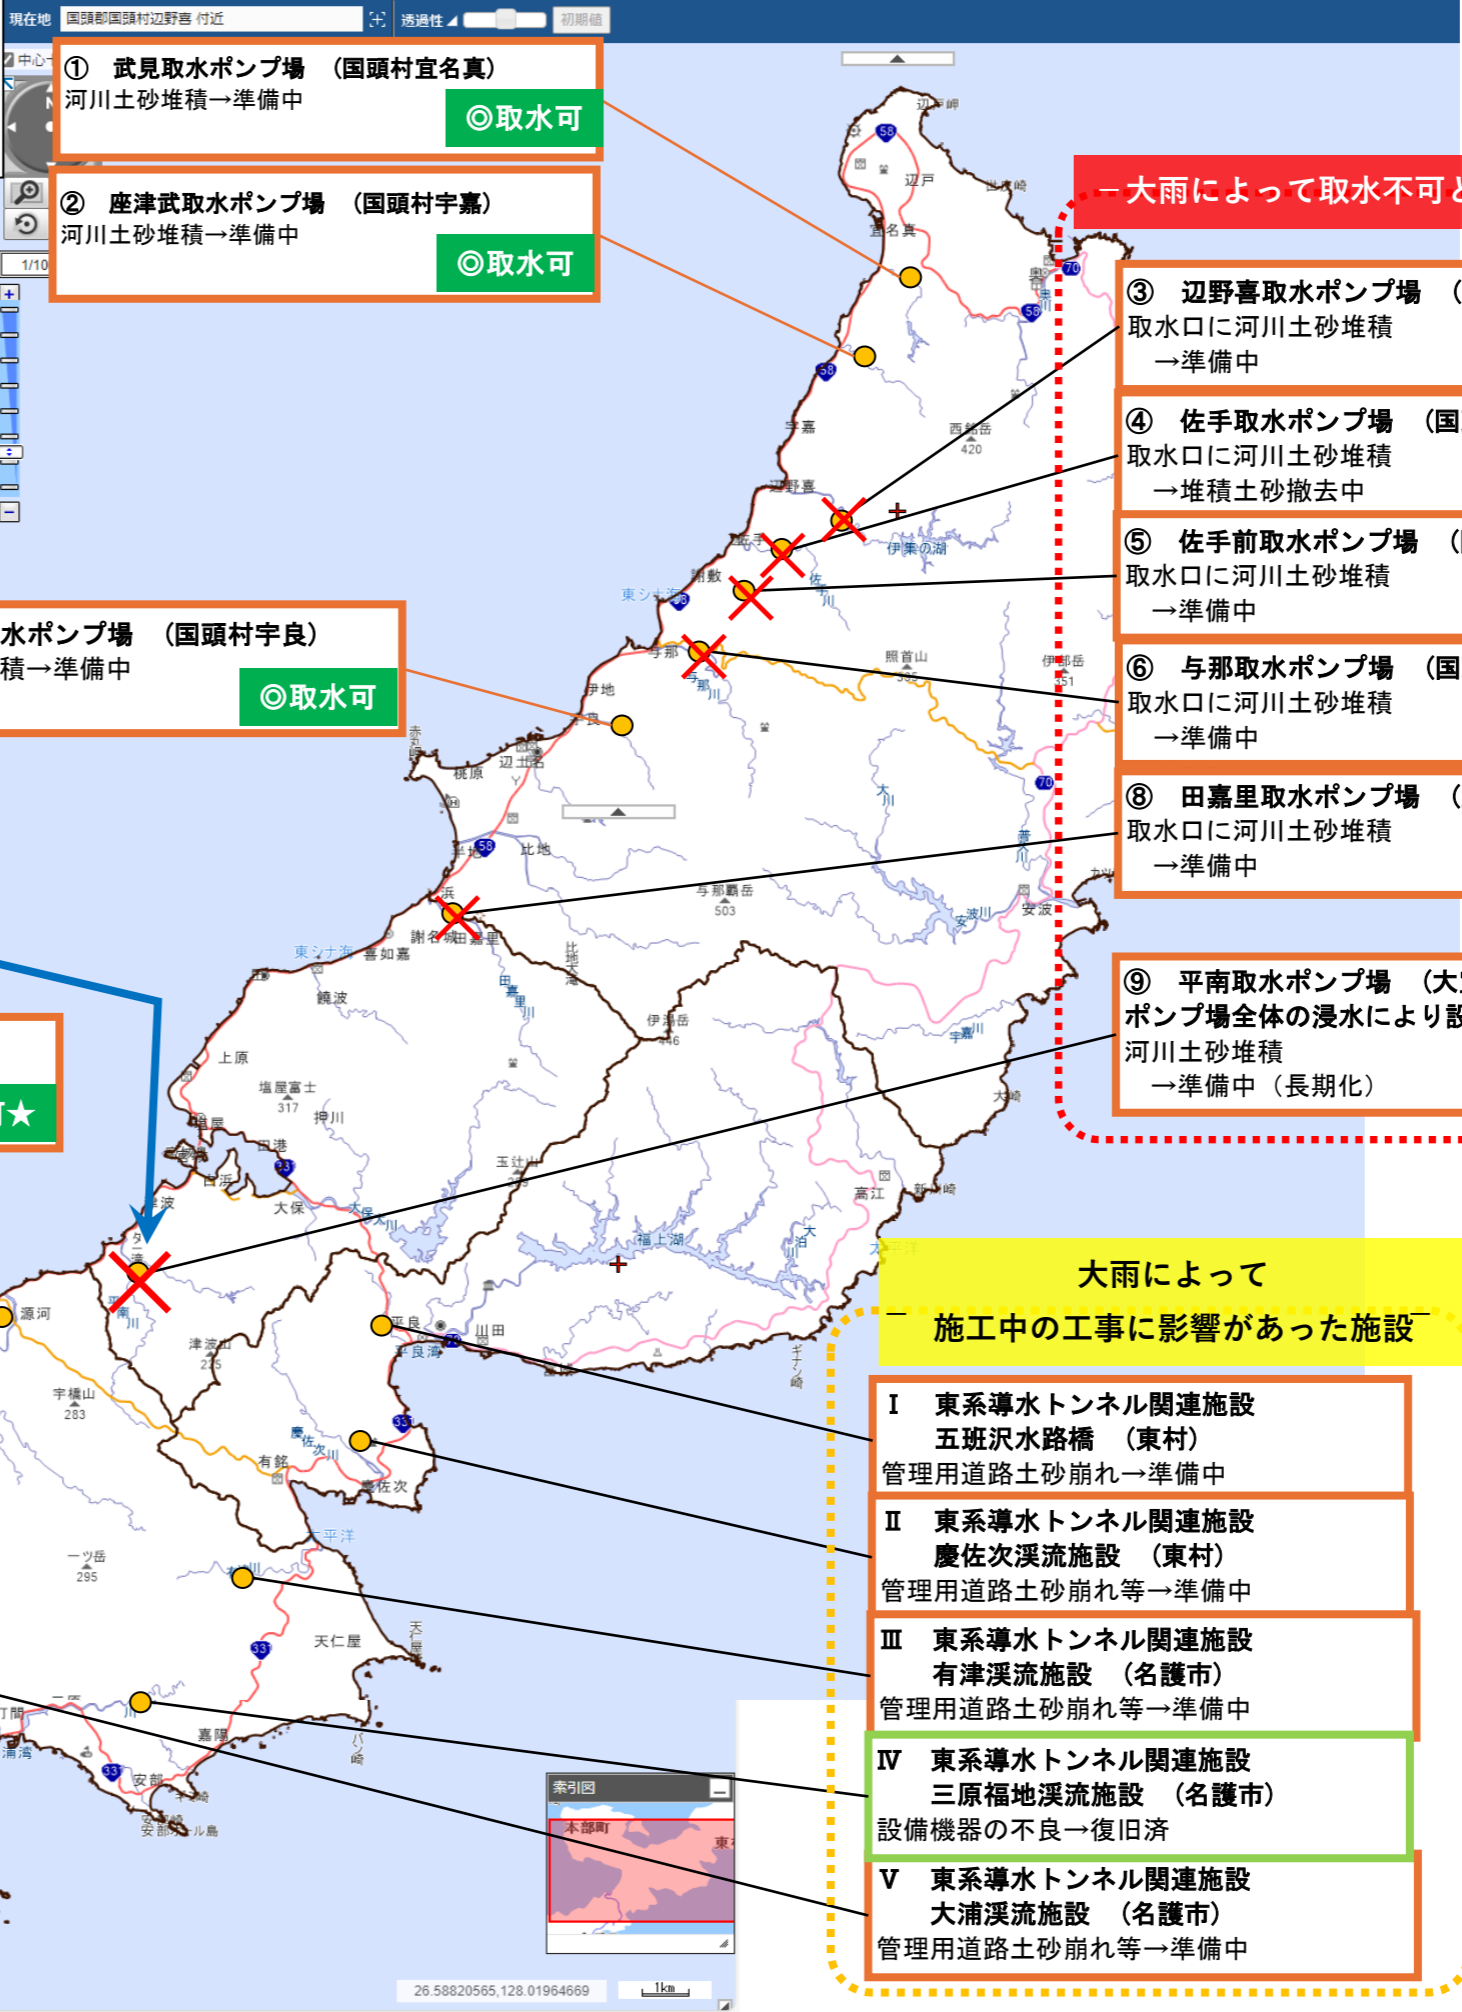
11月8日からの大雨に係る被害箇所及び現状 (沖縄県企業局)

① 武見取水ポンプ場 (国頭村宜名真)
河川土砂堆積→準備中 ◎取水可

② 座津武取水ポンプ場 (国頭村宇嘉)
河川土砂堆積→準備中 ◎取水可

⑦ 宇良取水ポンプ場 (国頭村宇良)
河川土砂堆積→準備中 ◎取水可

⑩ 源河取水ポンプ場 (名護市源河)
河川土砂堆積→準備中 ◎取水可★

③ 辺野喜取水ポンプ場 (国頭村辺野喜)
取水口に河川土砂堆積→準備中

④ 佐手取水ポンプ場 (国頭村佐手)
取水口に河川土砂堆積→堆積土砂撤去中

⑤ 佐手前取水ポンプ場 (国頭村佐手)
取水口に河川土砂堆積→準備中

⑥ 与那取水ポンプ場 (国頭村与那)
取水口に河川土砂堆積→準備中

⑧ 田嘉里取水ポンプ場 (大宜味村田嘉里)
取水口に河川土砂堆積→準備中

⑫ 満名取水ポンプ場 (本部町伊野波)
河川土砂堆積→準備中 ◎取水可

⑪ 羽地ダム取水ポンプ場 (名護市親川)
河川土砂堆積→準備中 ◎取水可

⑬ 西屋部取水ポンプ場 (名護市屋部)
河川土砂堆積→準備中 ◎取水可★

I 東系導水トンネル関連施設
五班沢水路橋 (東村)
管理用道路土砂崩れ→準備中

II 東系導水トンネル関連施設
慶佐次溪流施設 (東村)
管理用道路土砂崩れ等→準備中

III 東系導水トンネル関連施設
有津溪流施設 (名護市)
管理用道路土砂崩れ等→準備中

IV 東系導水トンネル関連施設
三原福地溪流施設 (名護市)
設備機器の不良→復旧済

V 東系導水トンネル関連施設
大浦溪流施設 (名護市)
管理用道路土砂崩れ等→準備中
