## 令和6年11月8日からの大雨に係る被害及び対応状況

# 11月8日からの大雨に係る被害箇所及び現状 (沖縄県企業局)

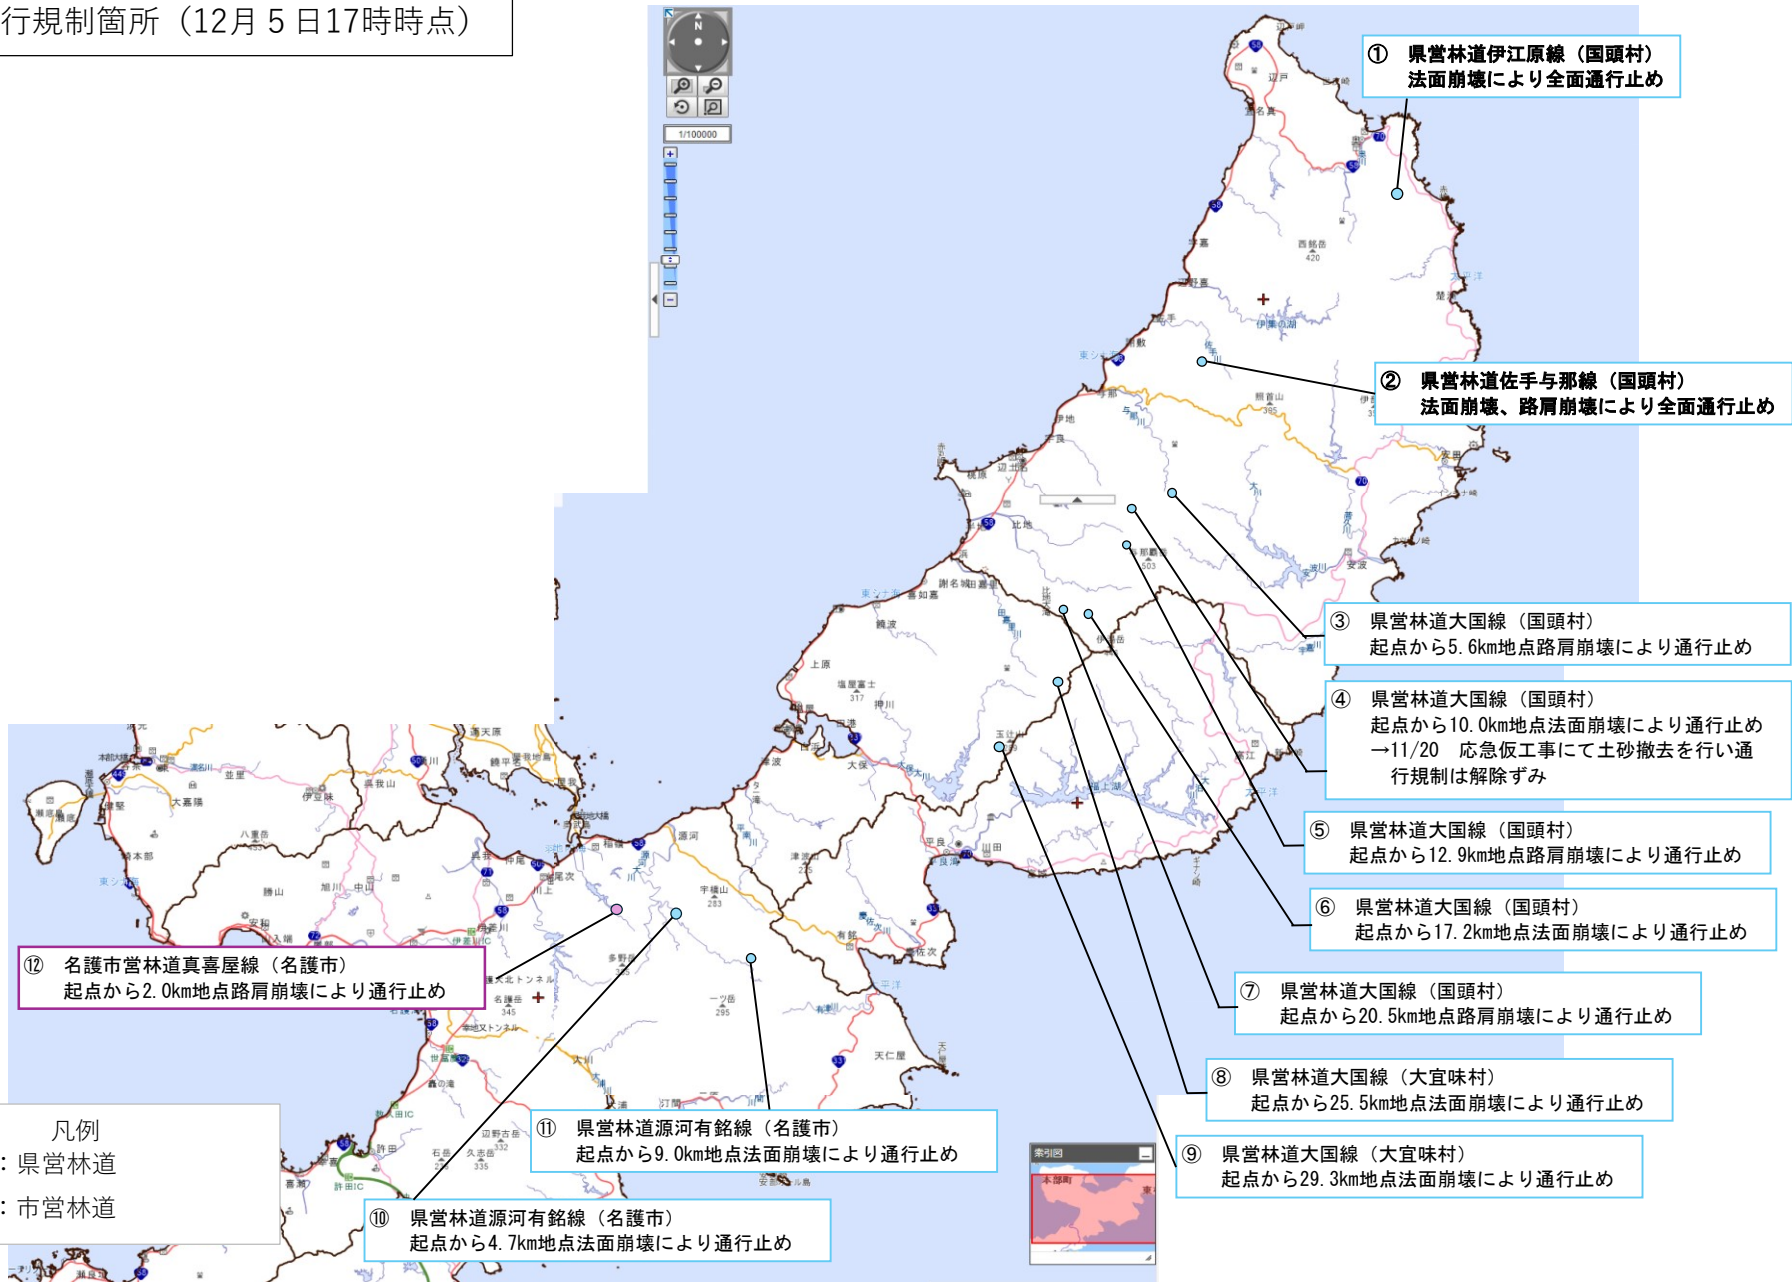
林道の通行規制箇所（12月5日17時時点）

⑫ 名護市営林道真喜屋線（名護市）  
起点から2.0km地点路肩崩壊により通行止め

⑪ 県営林道源河有銘線（名護市）  
起点から9.0km地点法面崩壊により通行止め

⑩ 県営林道源河有銘線（名護市）  
起点から4.7km地点法面崩壊により通行止め

① 県営林道伊江原線（国頭村）  
法面崩壊により全面通行止め

② 県営林道佐手与那線（国頭村）  
法面崩壊、路肩崩壊により全面通行止め

③ 県営林道大国線（国頭村）  
起点から5.6km地点路肩崩壊により通行止め

④ 県営林道大国線（国頭村）  
起点から10.0km地点法面崩壊により通行止め  
→11/20 応急仮工事にて土砂撤去を行い通行規制は解除済み

⑤ 県営林道大国線（国頭村）  
起点から12.9km地点路肩崩壊により通行止め

⑥ 県営林道大国線（国頭村）  
起点から17.2km地点法面崩壊により通行止め

⑦ 県営林道大国線（国頭村）  
起点から20.5km地点路肩崩壊により通行止め

⑧ 県営林道大国線（大宜味村）  
起点から25.5km地点法面崩壊により通行止め

⑨ 県営林道大国線（大宜味村）  
起点から29.3km地点法面崩壊により通行止め

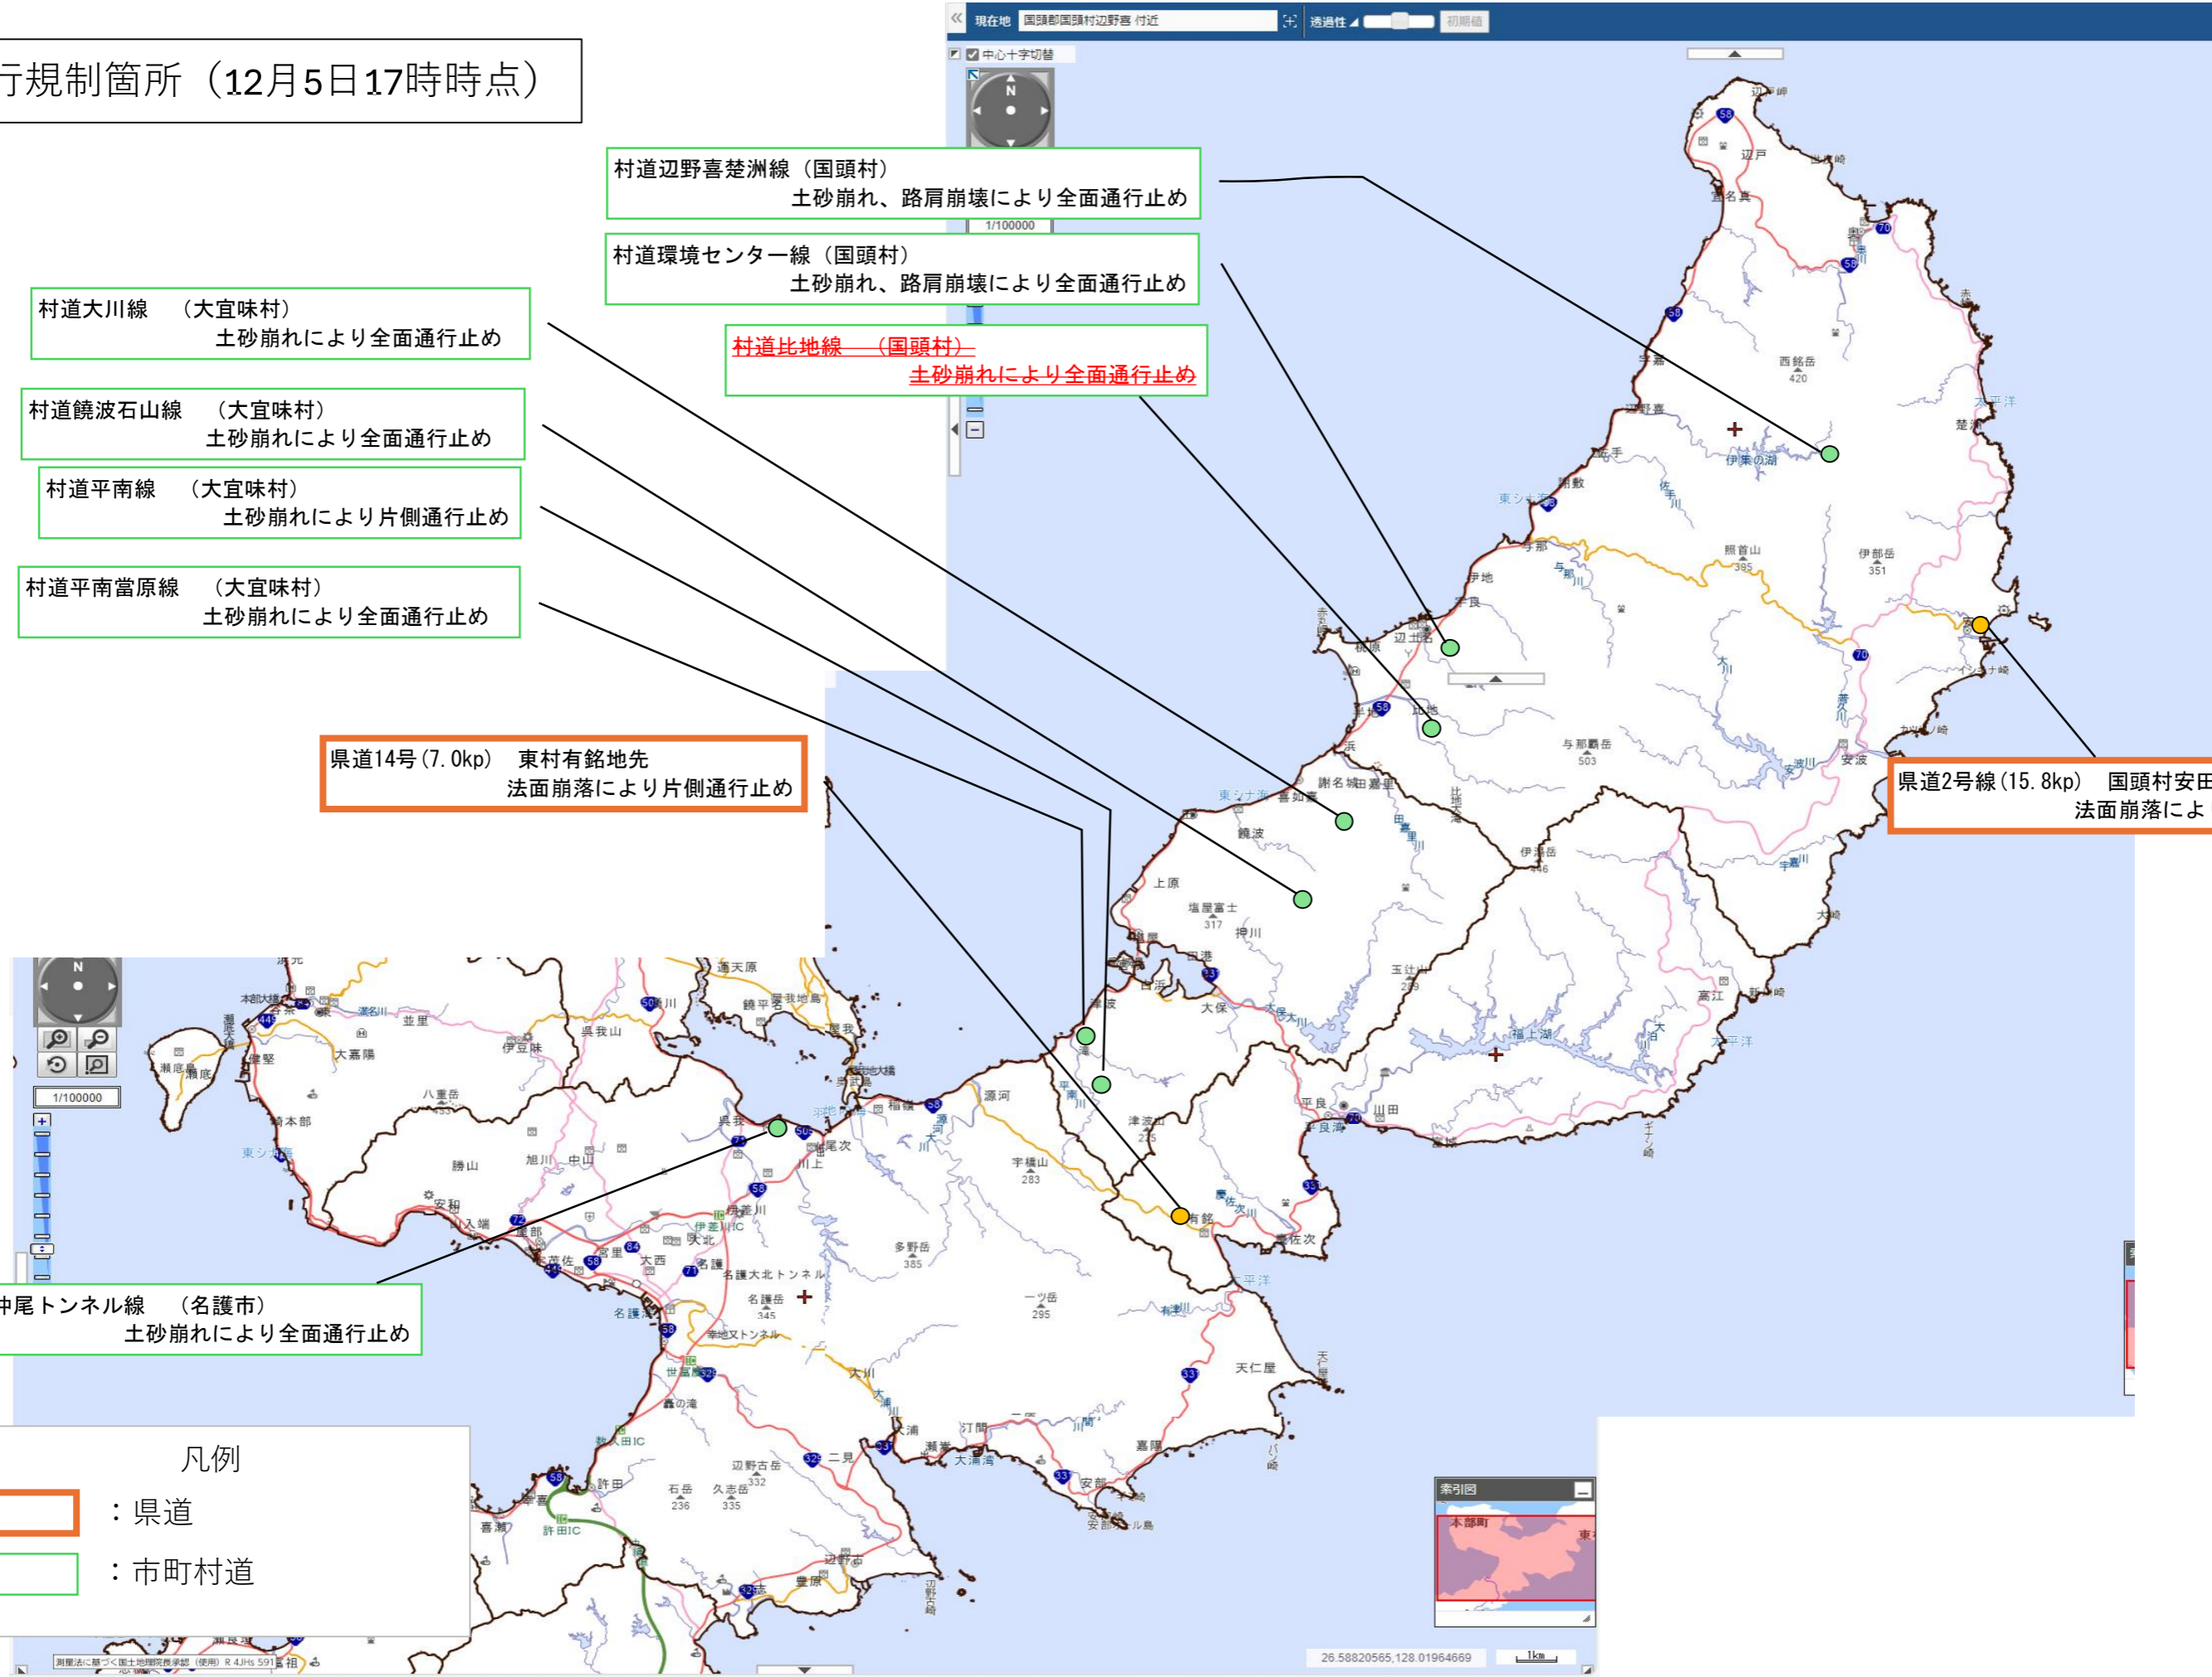
通行規制箇所 (12月5日17時時点)

村道大川線 (大宜味村)  
土砂崩れにより全面通行止め

村道饒波石山線 (大宜味村)  
土砂崩れにより全面通行止め

村道平南線 (大宜味村)  
土砂崩れにより片側通行止め

村道平南當原線 (大宜味村)  
土砂崩れにより全面通行止め

村道辺野喜楚洲線 (国頭村)  
土砂崩れ、路肩崩壊により全面通行止め

村道環境センター線 (国頭村)  
土砂崩れ、路肩崩壊により全面通行止め

県道14号 (7.0kp) 東村有銘地先  
法面崩落により片側通行止め

県道2号線 (15.8kp) 国頭村安田地先  
法面崩落により片側通行止め

市道仲尾トンネル線 (名護市)  
土砂崩れにより全面通行止め

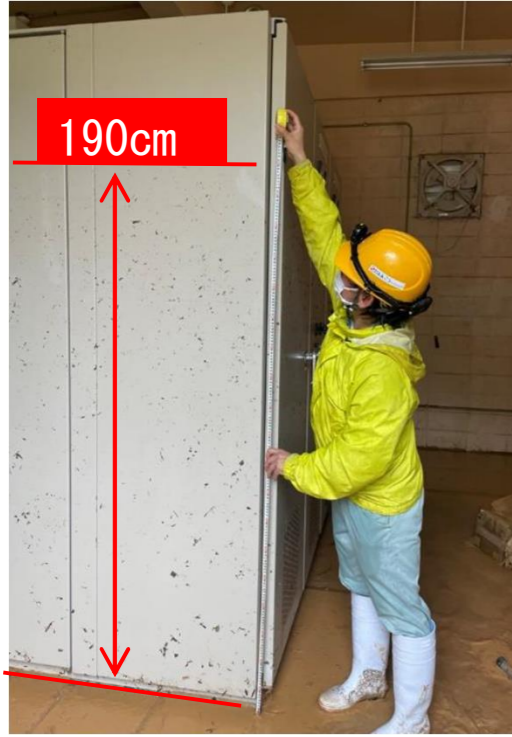
※平南取水ポンプ場浸水状況

水没のため、施設全体の更新が必要

⑨ 平南取水ポンプ場 (大宜味村津波)  
ポンプ場全体の浸水により設備不良  
河川土砂堆積  
→準備中(長期化)

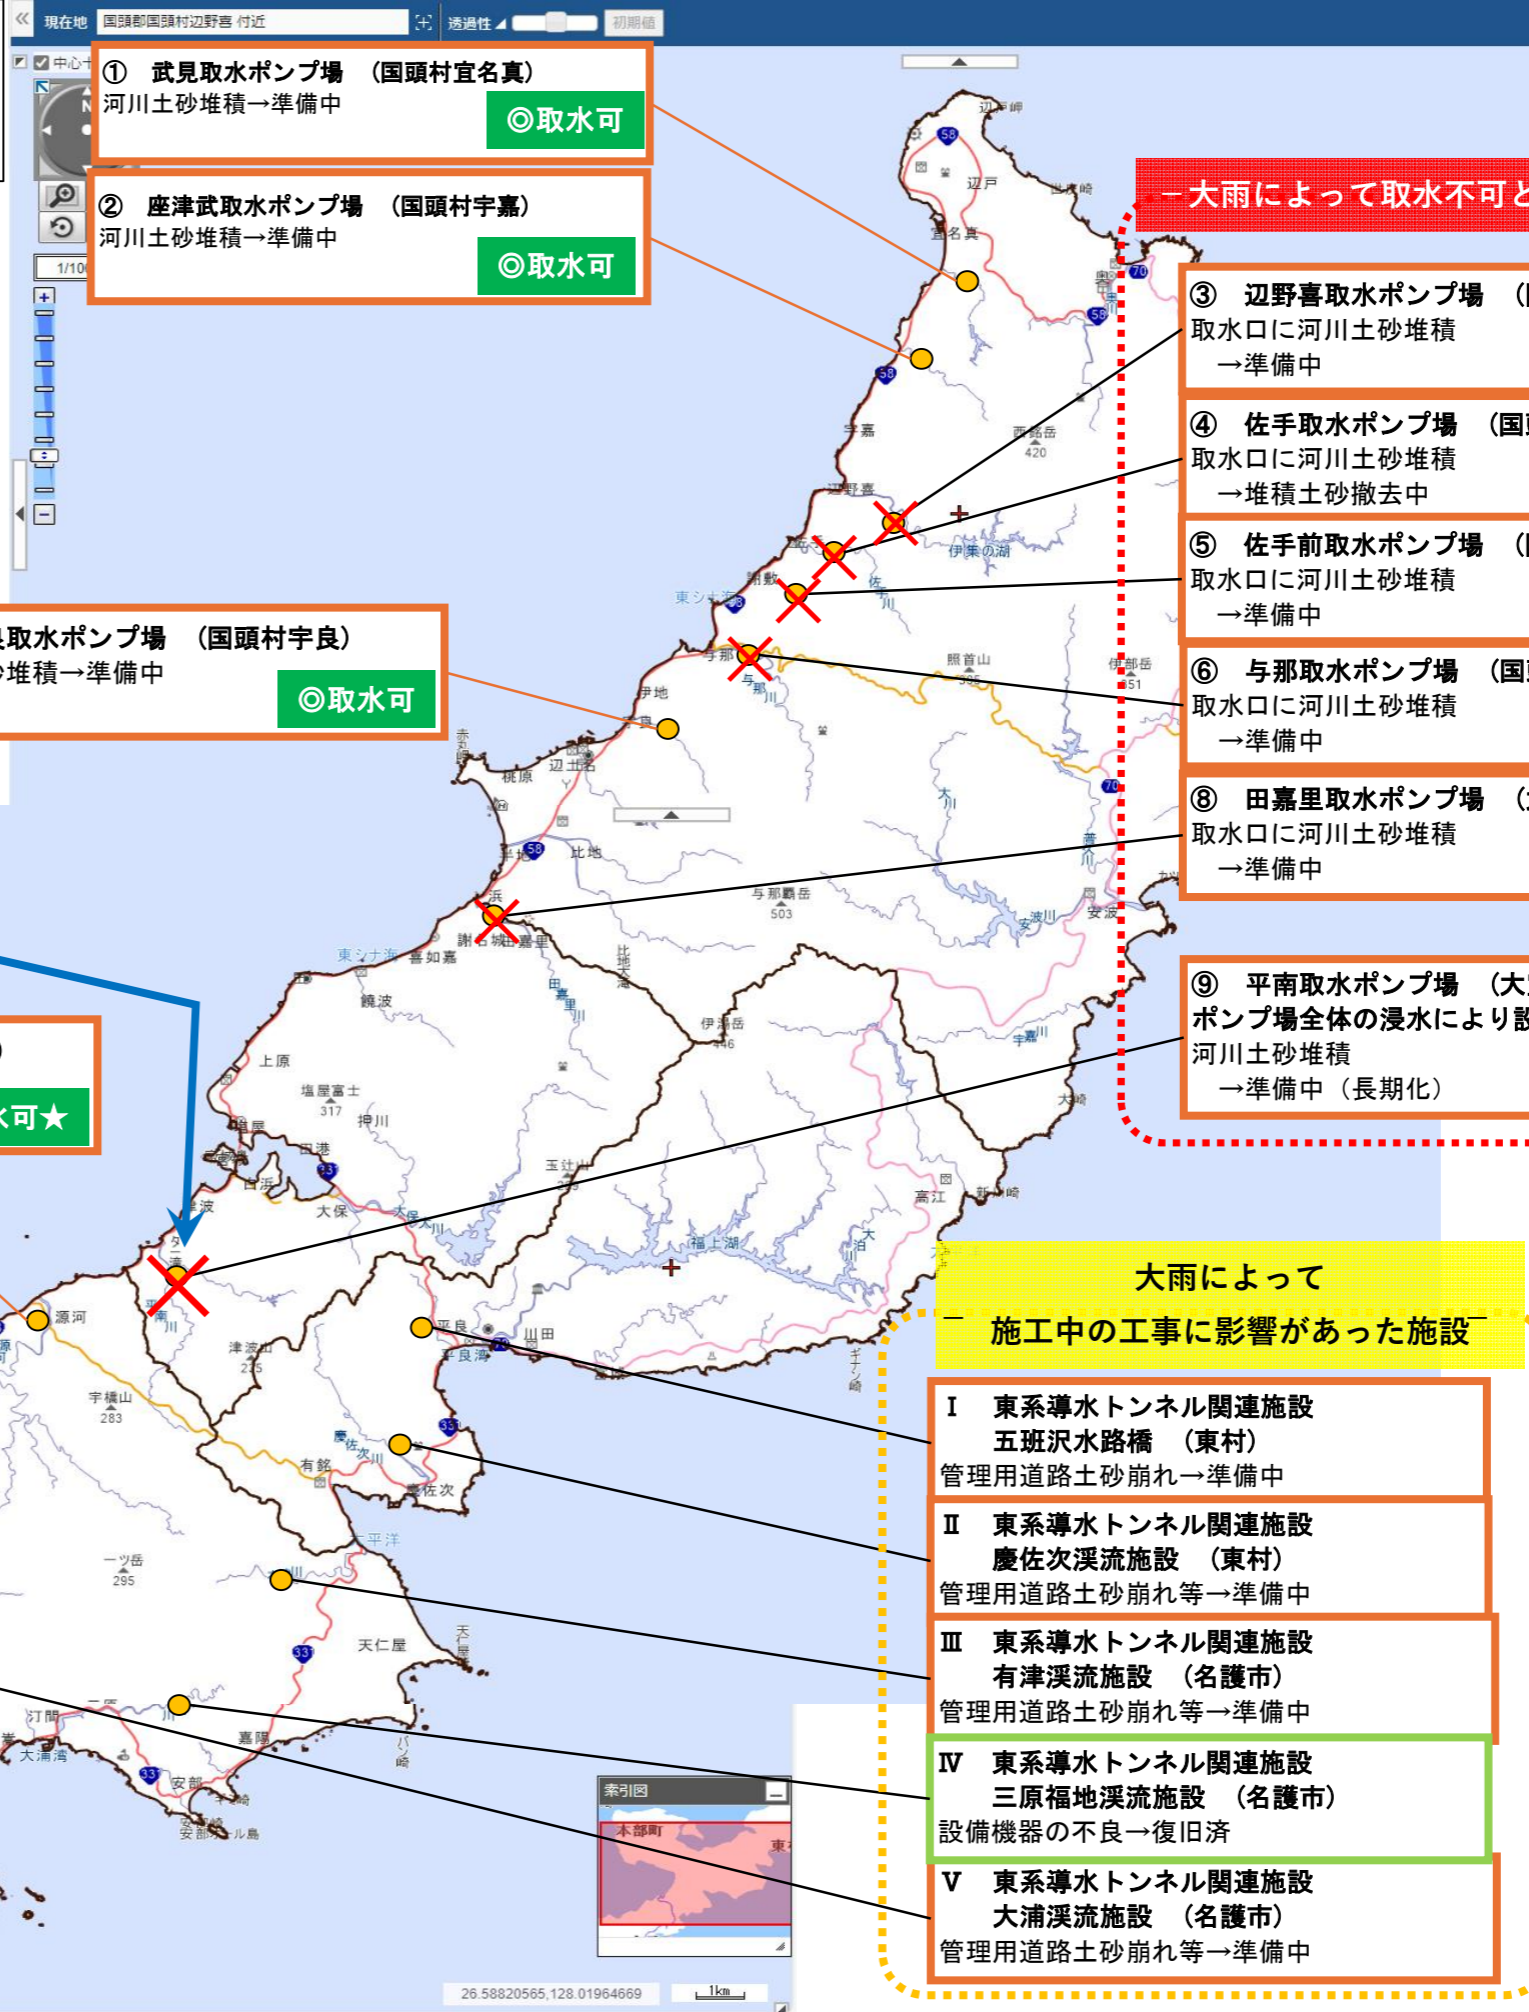
① 武見取水ポンプ場 (国頭村宜名真)  
河川土砂堆積→準備中  
◎取水可

② 座津武取水ポンプ場 (国頭村宇嘉)  
河川土砂堆積→準備中  
◎取水可

⑦ 宇良取水ポンプ場 (国頭村宇良)  
河川土砂堆積→準備中  
◎取水可

⑩ 源河取水ポンプ場 (名護市源河)  
河川土砂堆積→準備中  
◎取水可★

③ 辺野喜取水ポンプ場 (国頭村辺野喜)  
取水口に河川土砂堆積  
→準備中

④ 佐手取水ポンプ場 (国頭村佐手)  
取水口に河川土砂堆積  
→堆積土砂撤去中

⑤ 佐手前取水ポンプ場 (国頭村佐手)  
取水口に河川土砂堆積  
→準備中

⑥ 与那取水ポンプ場 (国頭村与那)  
取水口に河川土砂堆積  
→準備中

⑧ 田嘉里取水ポンプ場 (大宜味村田嘉里)  
取水口に河川土砂堆積  
→準備中

I 東系導水トンネル関連施設  
五班沢水路橋 (東村)  
管理用道路土砂崩れ→準備中

II 東系導水トンネル関連施設  
慶佐次溪流施設 (東村)  
管理用道路土砂崩れ等→準備中

III 東系導水トンネル関連施設  
有津溪流施設 (名護市)  
管理用道路土砂崩れ等→準備中

IV 東系導水トンネル関連施設  
三原福地溪流施設 (名護市)  
設備機器の不良→復旧済

V 東系導水トンネル関連施設  
大浦溪流施設 (名護市)  
管理用道路土砂崩れ等→準備中

⑫ 満名取水ポンプ場 (本部町伊野波)  
河川土砂堆積→準備中  
◎取水可

⑪ 羽地ダム取水ポンプ場 (名護市親川)  
河川土砂堆積→準備中  
◎取水可

⑬ 西屋部取水ポンプ場 (名護市屋部)  
河川土砂堆積→準備中  
◎取水可★
