令和6年11月8日からの大雨に係る被害及び対応状況

【01 知事公室】

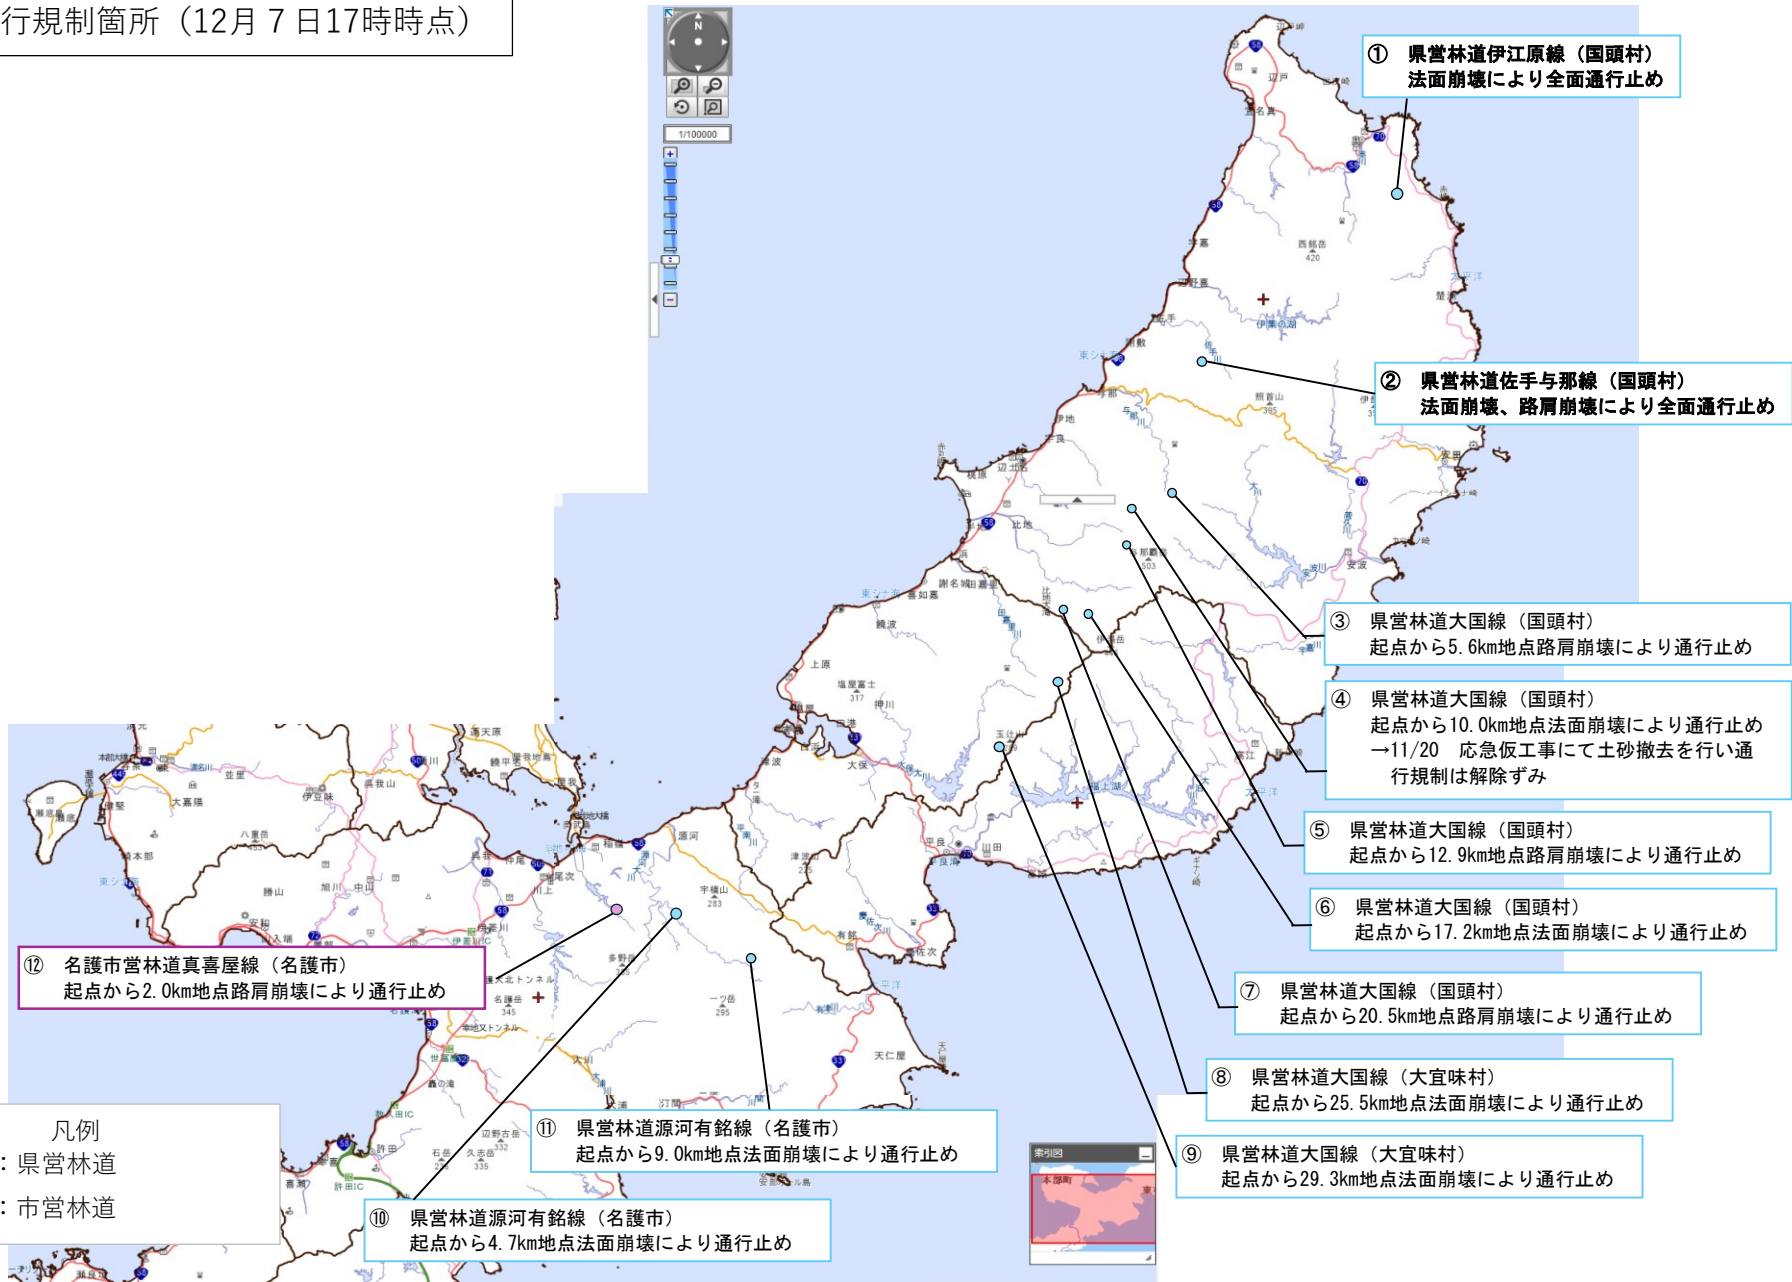
林道の通行規制箇所（12月7日17時時点）

⑫ 名護市営林道真喜屋線（名護市）
起点から2.0km地点路肩崩壊により通行止め

⑪ 県営林道源河有銘線（名護市）
起点から9.0km地点法面崩壊により通行止め

⑩ 県営林道源河有銘線（名護市）
起点から4.7km地点法面崩壊により通行止め

① 県営林道伊江原線（国頭村）
法面崩壊により全面通行止め

② 県営林道佐手与那線（国頭村）
法面崩壊、路肩崩壊により全面通行止め

③ 県営林道大国線（国頭村）
起点から5.6km地点路肩崩壊により通行止め

④ 県営林道大国線（国頭村）
起点から10.0km地点法面崩壊により通行止め
→11/20 応急仮工事にて土砂撤去を行い通行規制は解除済み

⑤ 県営林道大国線（国頭村）
起点から12.9km地点路肩崩壊により通行止め

⑥ 県営林道大国線（国頭村）
起点から17.2km地点法面崩壊により通行止め

⑦ 県営林道大国線（国頭村）
起点から20.5km地点路肩崩壊により通行止め

⑧ 県営林道大国線（大宜味村）
起点から25.5km地点法面崩壊により通行止め

⑨ 県営林道大国線（大宜味村）
起点から29.3km地点法面崩壊により通行止め

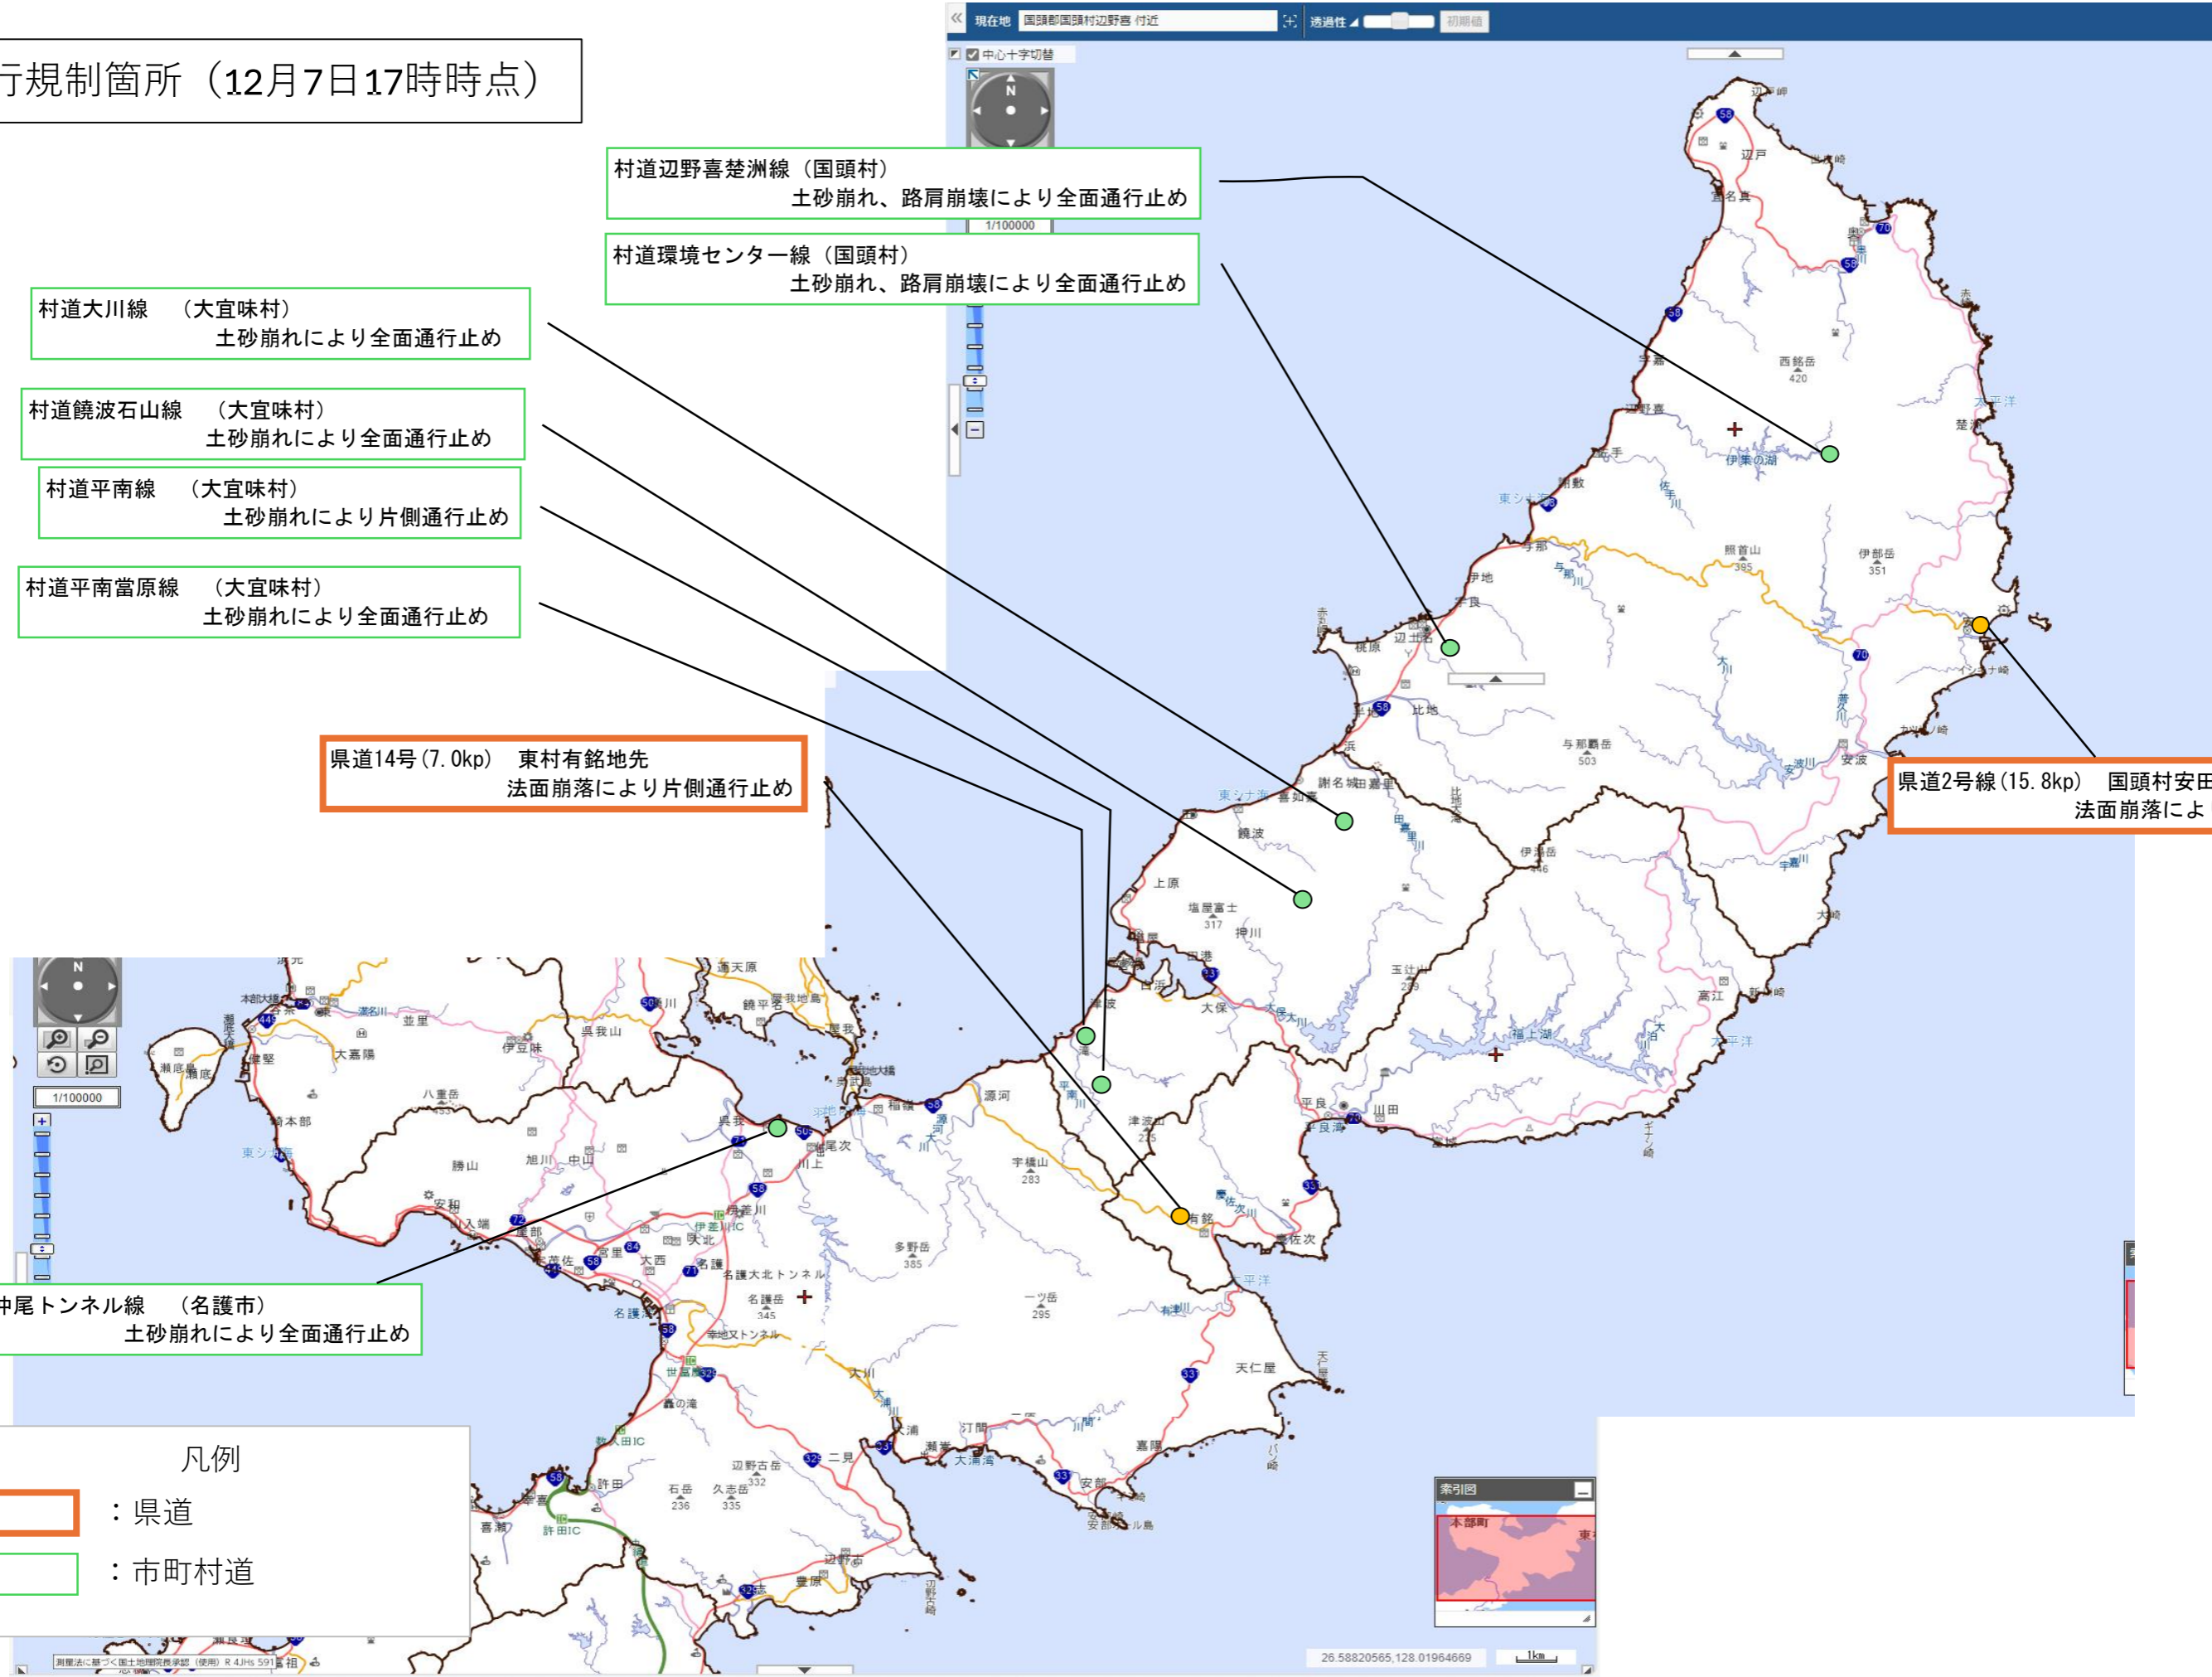
通行規制箇所 (12月7日17時時点)

村道辺野喜楚洲線 (国頭村)
土砂崩れ、路肩崩壊により全面通行止め

村道環境センター線 (国頭村)
土砂崩れ、路肩崩壊により全面通行止め

村道大川線 (大宜味村)
土砂崩れにより全面通行止め

村道饒波石山線 (大宜味村)
土砂崩れにより全面通行止め

村道平南線 (大宜味村)
土砂崩れにより片側通行止め

村道平南當原線 (大宜味村)
土砂崩れにより全面通行止め

県道14号 (7.0kp) 東村有銘地先
法面崩落により片側通行止め

県道2号線 (15.8kp) 国頭村安田地先
法面崩落により片側通行止め

市道仲尾トンネル線 (名護市)
土砂崩れにより全面通行止め

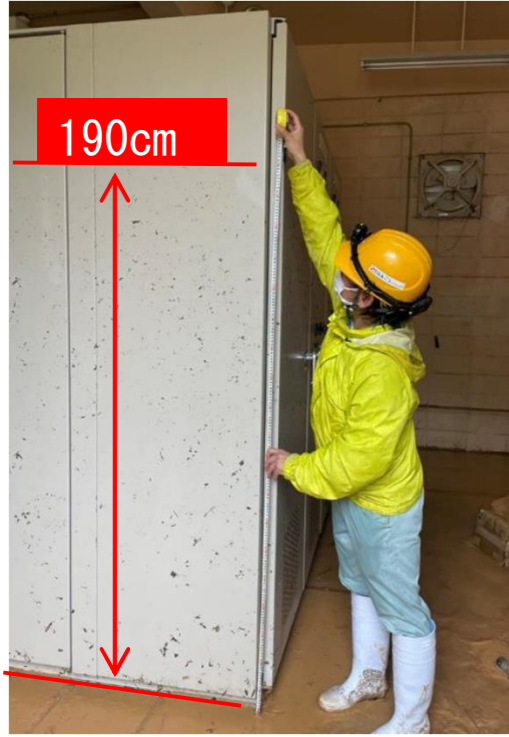
※平南取水ポンプ場浸水状況

項目	内容
1. 被害の状況	<ul style="list-style-type: none">○ 平南取水ポンプ場(11/9 0時頃被災)<ul style="list-style-type: none">・河川氾濫で建屋内浸水(床上浸水、浸水高約1.9m)・電気及び機械設備が浸水による故障で運転できない(取水不可)・屋外施設に土砂と流木が堆積(河川にも大量の土砂が堆積)○ 東系導水トンネル<ul style="list-style-type: none">・進入路土砂崩れ等(5施設)○ 北部河川<ul style="list-style-type: none">・河川土砂堆積(13河川、うち5河川は取水不可)
2. (1に対する)現在の取組状況及び課題など	<ul style="list-style-type: none">○ 当面の水運用に支障なし○ 被害のあった施設については、復旧が必要○ その他<ul style="list-style-type: none">・大宜味村 津波浄水場の被災に伴い、応援要請があり、対応済 対応期間 11/9(土)～11/12(火) 応急給水タンク(2t)3台を計8回派遣 非常用給水袋 1945袋提供
3. 当面の対応方針(実施計画)	<ul style="list-style-type: none">○ 東系導水トンネル進入路における応急復旧を進めている。(設備機器不良については復旧済)○ 取水河川の堆積土砂撤去を順次行っている。○ 公共土木施設災害復旧事業費国庫負担法施行令に基づく国への災害報告(災害終息後10日以内)を行った。 ※土木建築部が取りまとめて国へ報告済み。

水没のため、施設全体の更新が必要

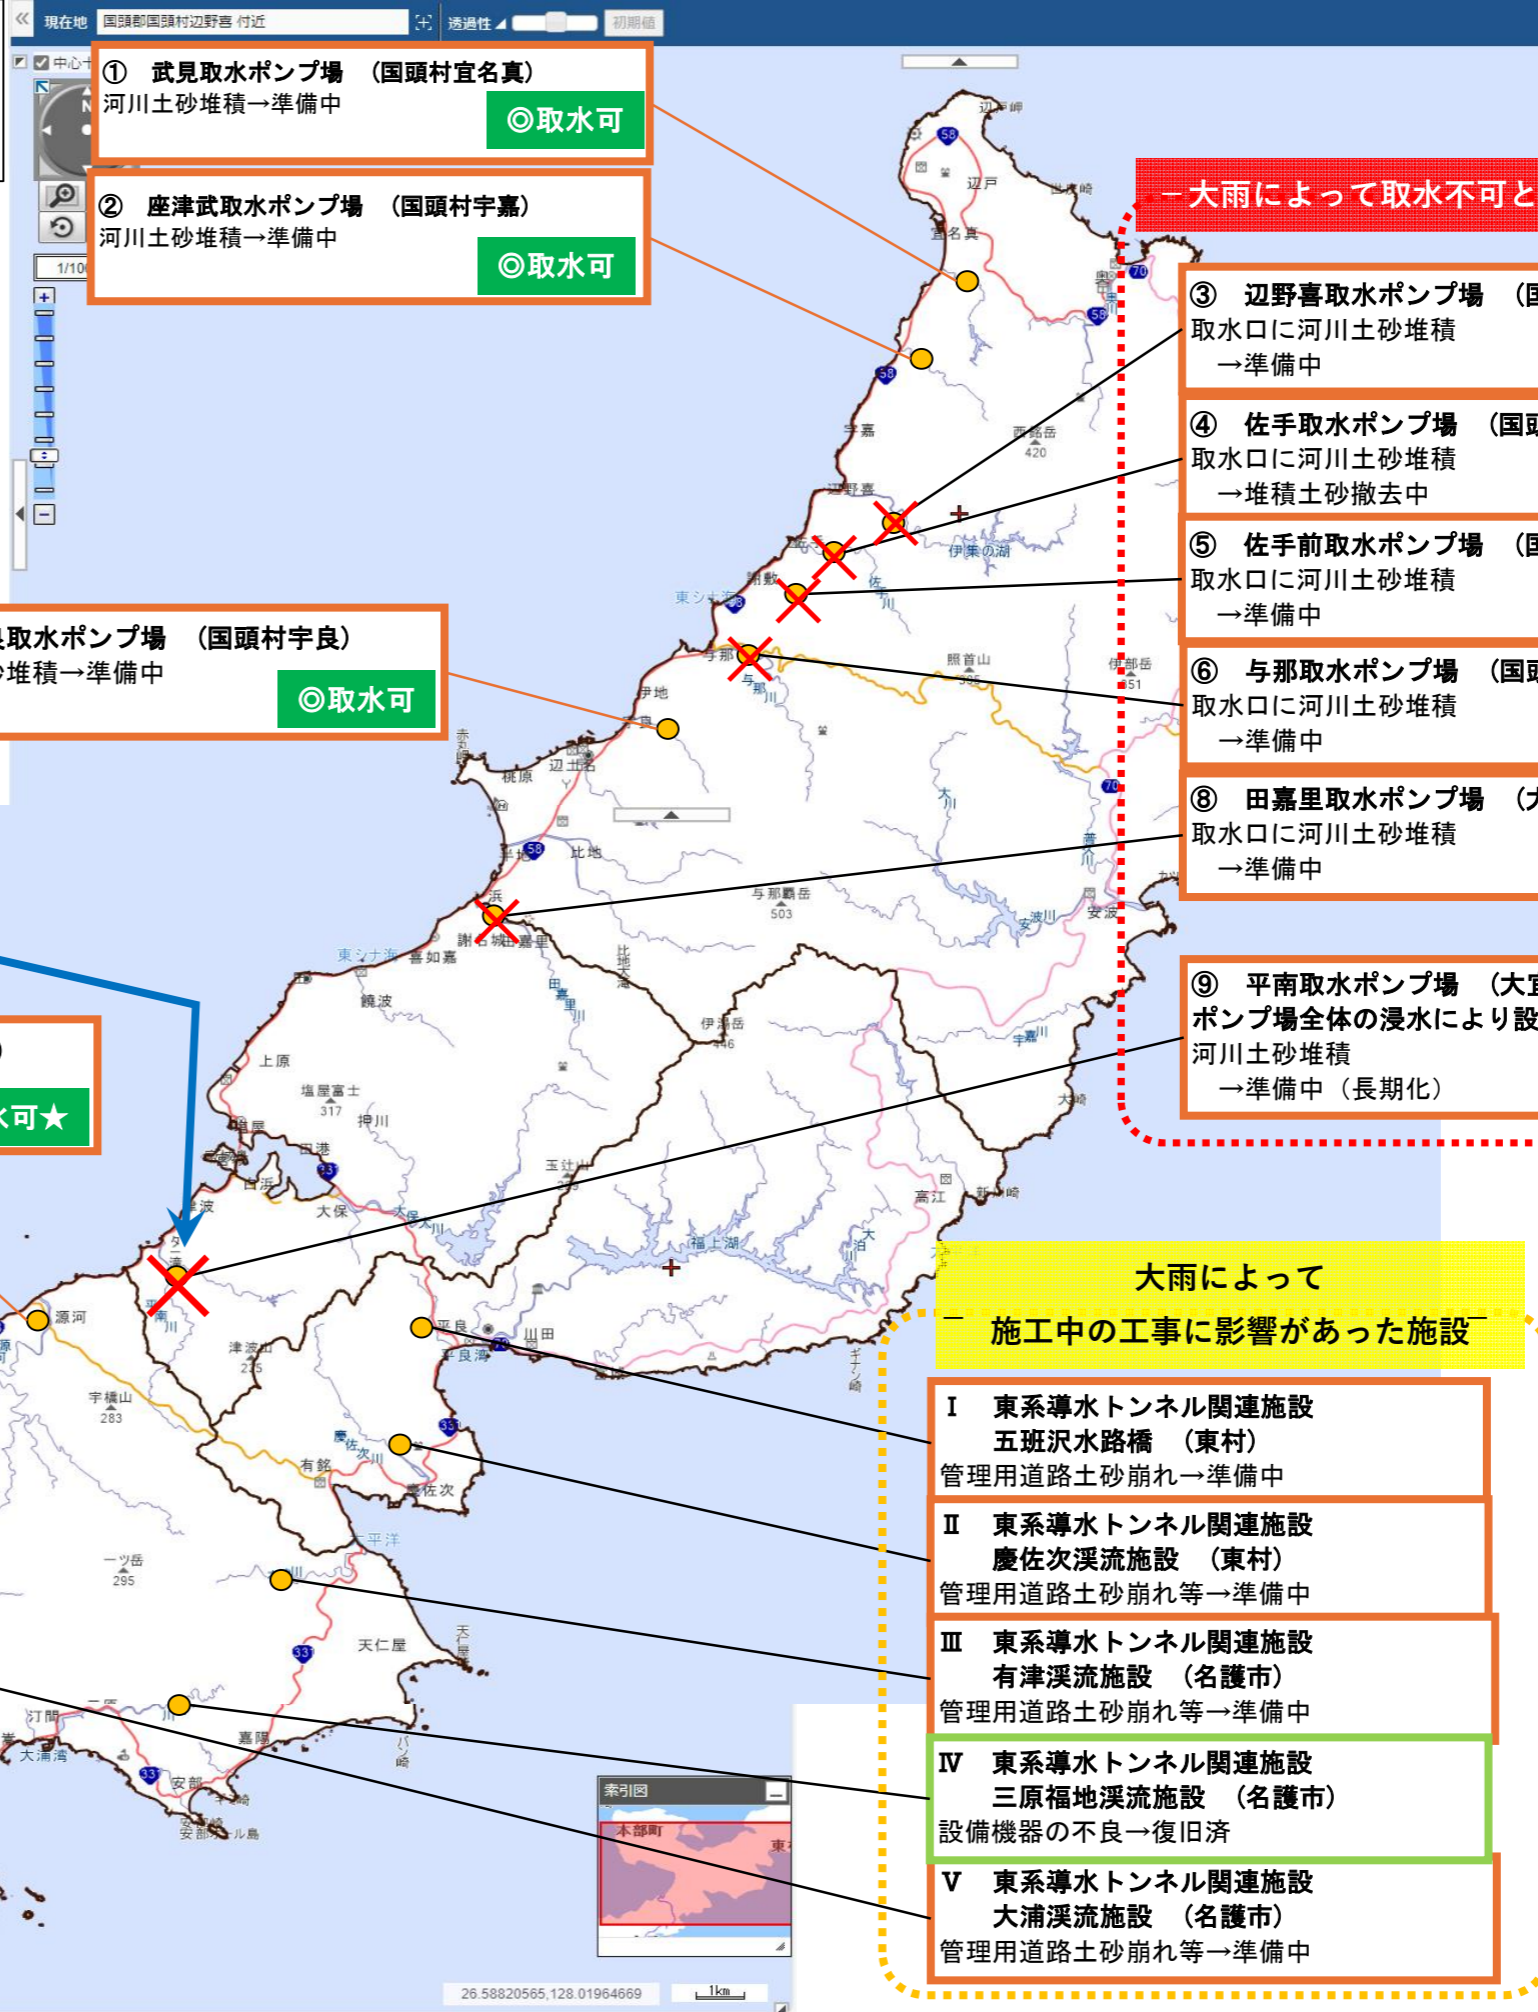
11月8日からの大雨に係る被害箇所及び現状 (沖縄県企業局)

大雨によって取水不可となった施設

- ⑫ 満名取水ポンプ場 (本部町伊野波)
河川土砂堆積→準備中 ◎取水可
- ⑪ 羽地ダム取水ポンプ場 (名護市親川)
河川土砂堆積→準備中 ◎取水可
- ⑬ 西屋部取水ポンプ場 (名護市屋部)
河川土砂堆積→準備中 ◎取水可★

- I 東系導水トンネル関連施設
五班沢水路橋 (東村)
管理用道路土砂崩れ→準備中
- II 東系導水トンネル関連施設
慶佐次溪流施設 (東村)
管理用道路土砂崩れ等→準備中
- III 東系導水トンネル関連施設
有津溪流施設 (名護市)
管理用道路土砂崩れ等→準備中
- IV 東系導水トンネル関連施設
三原福地溪流施設 (名護市)
設備機器の不良→復旧済
- V 東系導水トンネル関連施設
大浦溪流施設 (名護市)
管理用道路土砂崩れ等→準備中
