## 令和6年11月8日からの大雨に係る被害及び対応状況

※R6.11.18(月)政策会議報告内容をベースに時点修正しています。

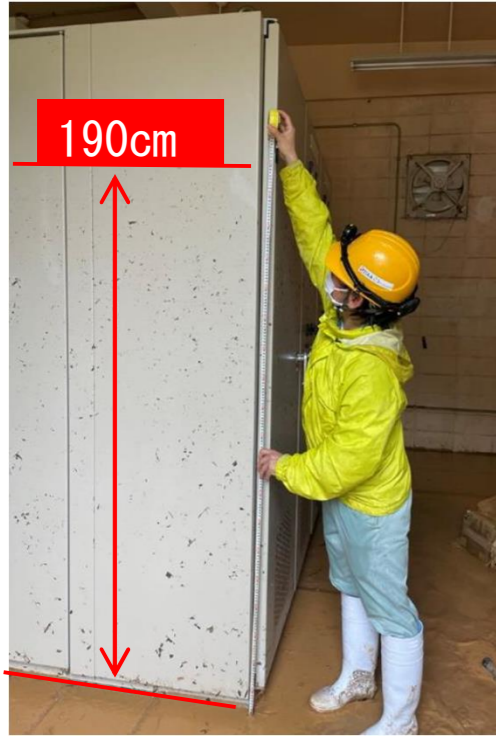
※平南取水ポンプ場浸水状況

水没のため、施設全体の更新が必要

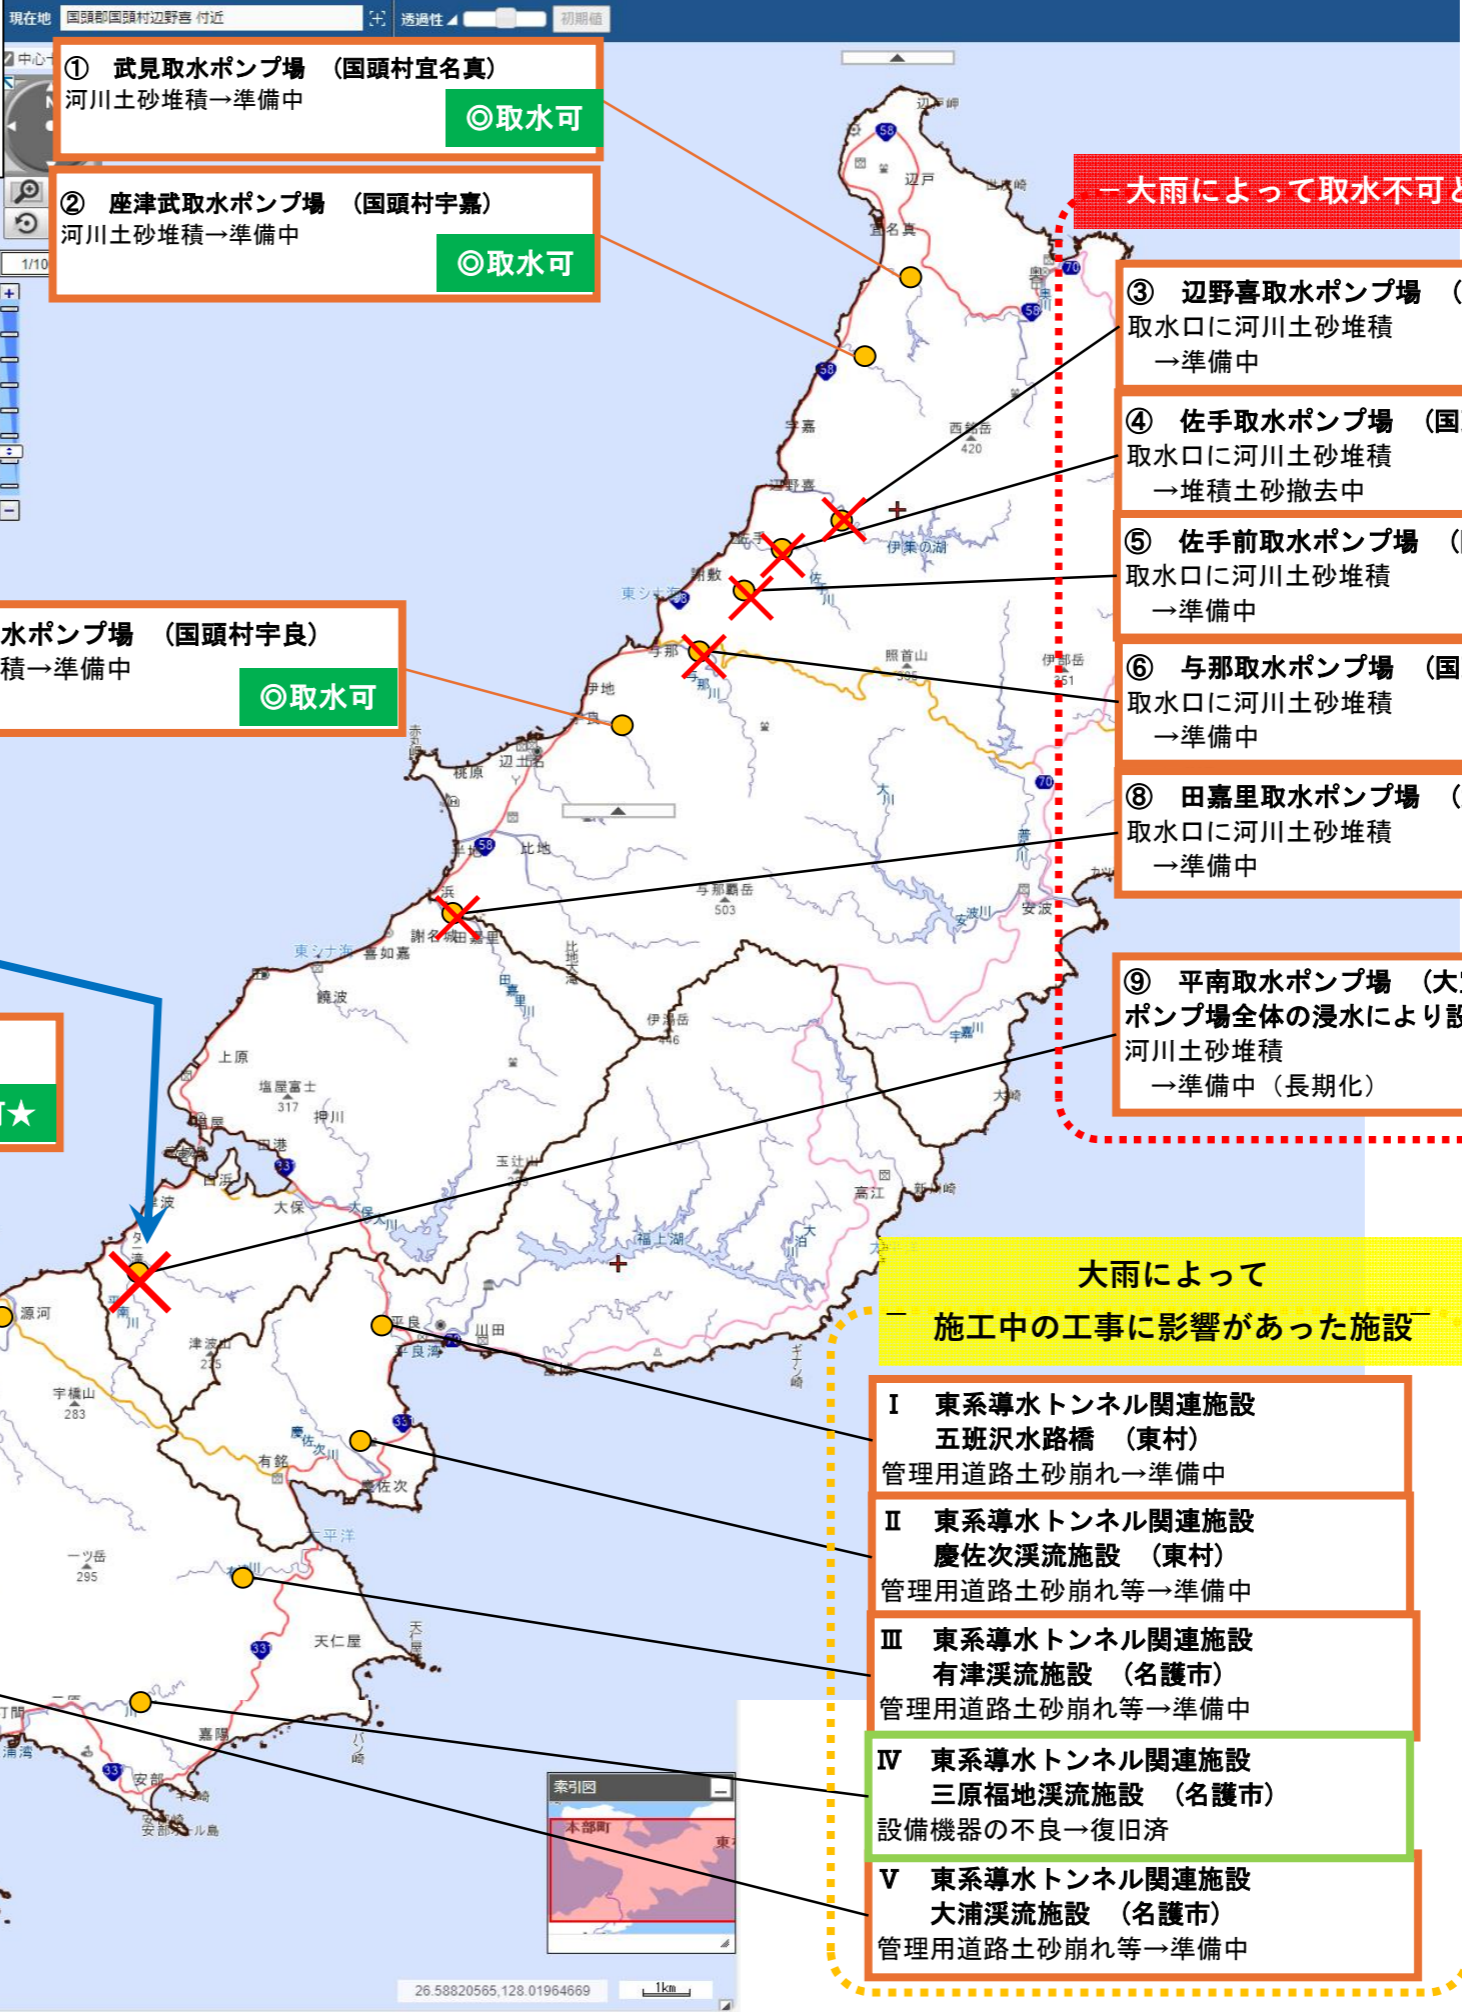
① 武見取水ポンプ場 (国頭村宜名真)  
河川土砂堆積→準備中  
◎取水可

② 座津武取水ポンプ場 (国頭村宇嘉)  
河川土砂堆積→準備中  
◎取水可

⑦ 宇良取水ポンプ場 (国頭村宇良)  
河川土砂堆積→準備中  
◎取水可

⑩ 源河取水ポンプ場 (名護市源河)  
河川土砂堆積→準備中  
◎取水可★

③ 辺野喜取水ポンプ場 (国頭村辺野喜)  
取水口に河川土砂堆積  
→準備中

④ 佐手取水ポンプ場 (国頭村佐手)  
取水口に河川土砂堆積  
→堆積土砂撤去中

⑤ 佐手前取水ポンプ場 (国頭村佐手)  
取水口に河川土砂堆積  
→準備中

⑥ 与那取水ポンプ場 (国頭村与那)  
取水口に河川土砂堆積  
→準備中

⑧ 田嘉里取水ポンプ場 (大宜味村田嘉里)  
取水口に河川土砂堆積  
→準備中

⑨ 平南取水ポンプ場 (大宜味村津波)  
ポンプ場全体の浸水により設備不良  
河川土砂堆積  
→準備中(長期化)

⑫ 満名取水ポンプ場 (本部町伊野波)  
河川土砂堆積→準備中  
◎取水可

⑪ 羽地ダム取水ポンプ場 (名護市親川)  
河川土砂堆積→準備中  
◎取水可

⑬ 西屋部取水ポンプ場 (名護市屋部)  
河川土砂堆積→準備中  
◎取水可★

I 東系導水トンネル関連施設  
五班沢水路橋 (東村)  
管理用道路土砂崩れ→準備中

II 東系導水トンネル関連施設  
慶佐次溪流施設 (東村)  
管理用道路土砂崩れ等→準備中

III 東系導水トンネル関連施設  
有津溪流施設 (名護市)  
管理用道路土砂崩れ等→準備中

IV 東系導水トンネル関連施設  
三原福地溪流施設 (名護市)  
設備機器の不良→復旧済

V 東系導水トンネル関連施設  
大浦溪流施設 (名護市)  
管理用道路土砂崩れ等→準備中
