## 令和6年11月8日からの大雨に係る被害及び対応状況

# 11月8日からの大雨に係る被害箇所及び現状 (沖縄県企業局)

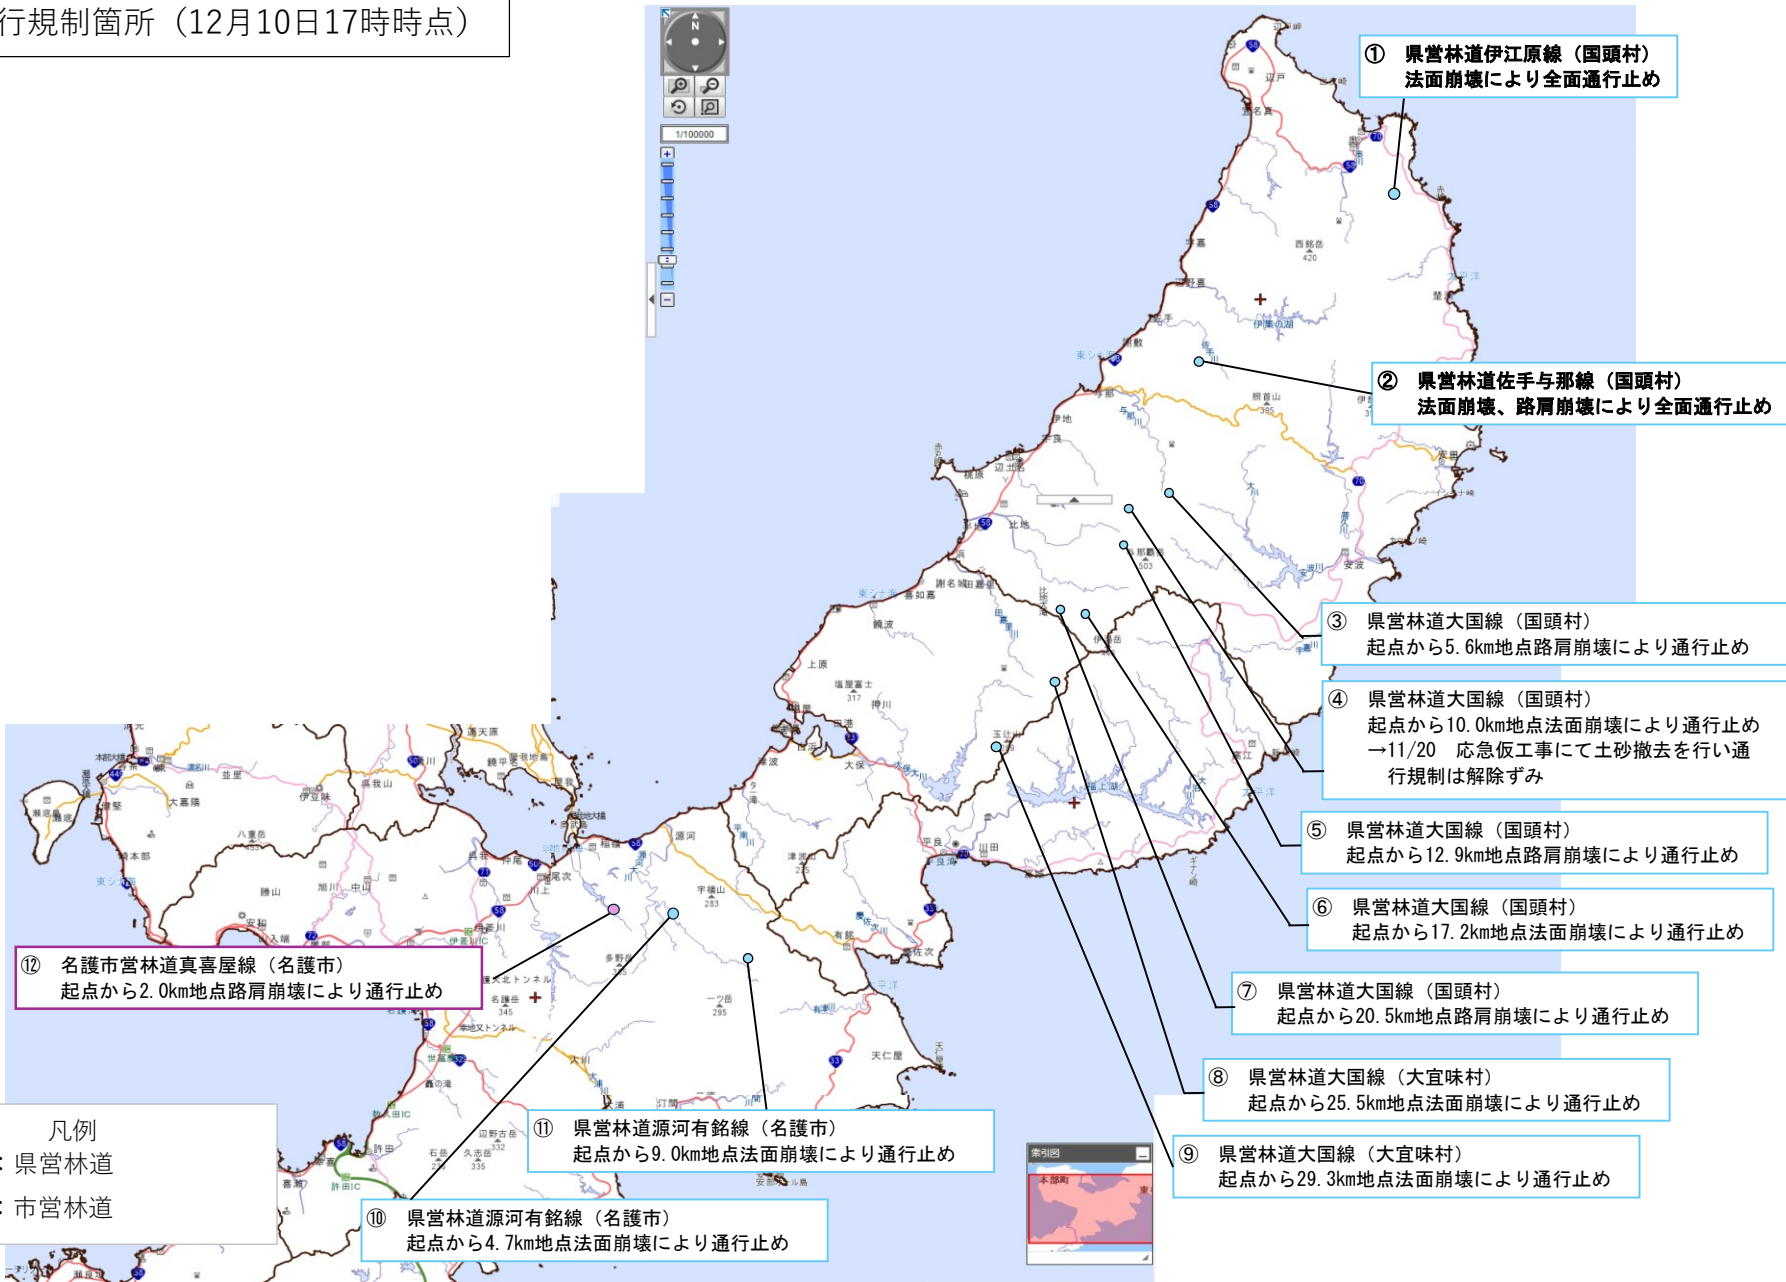
林道の通行規制箇所（12月10日17時時点）

<p>被害額合計約6億5千万円。        県管理林道、市町村管理林道ともに調査終了。        現在、県営伊江原線、県営佐手与那線は全面通行止。その他の県営林道2路線(8箇所)で一部通行止。市町村営林道では、名護市営林道真喜屋線で一部通行止。        林道被害の市町村別内訳は次のとおり。</p> <ul style="list-style-type: none"> <li>・国頭村: 8路線37箇所</li> <li>・大宜味村: 4路線22箇所</li> <li>・東村: 1路線4箇所</li> <li>・名護市: 5路線19箇所</li> </ul> <p>(※大国線、源河有銘線は市町村を跨っているため、林道路線数と市町村別の路線数が不一致)</p>
<p>2. (1に対する)        現在の取組状況        及び課題など</p>	<ul style="list-style-type: none"> <li>○引き続き、関係機関と連携した被害調査を実施し、情報収集に努める。</li> <li>○冠水等のあった農作物については、今後の被害拡大が懸念されることから、市町村や関係団体等と連携し、各地域の被害状況に応じた技術指導や対策等、迅速かつ適切な対応に取り組んでいる。</li> <li>○県の普及機関や家畜保健衛生所等に、今回の大雨による被害に係る相談窓口を設置し、生産者に応じたきめ細やかな対応に取り組んでいる。</li> <li>○道路被害等の応急対策については、被災状況に応じて優先順位を決定し、早期の復旧に向けた取組を進めている。</li> <li>○災害復旧工事に係る県予算の不足が見込まれる事業については、関係部署と連携し、県予算の確保に向けた調整を進めている。(県管理林道については、災害査定を受けるための測量設計費として県予備費約4千2百万円を計上)</li> <li>○各融資機関等に対して、被害農林漁業者等に対する資金の円滑な融通、既存借入金の償還猶予等についての協力依頼を11月18日付けで発出した。</li> <li>○沖縄県農業共済組合に対して、農作物等の被害に係る迅速かつ適切な損害評価の実施、共済金の早期支払及び収入保険に係るつなぎ融資の実施等についての協力依頼を11月20日付けで発出した。</li> <li>○県農林水産部発注の設計等委託業務受注者が北部の災害対応を行う場合、状況に応じて、災害対応を優先するために業務の一時中止措置を行う旨、関係団体等に11月20日付けで通知した。</li> <li>○県職員の派遣については、国頭村、大宜味村、東村の農地被災箇所に係る被害状況調査に7名派遣した。</li> <li>○県では、11月22日に農地・農業用施設における早期の復旧に向けて、北部市村の災害担当者向けに、災害査定の手取りや復旧方法等に関する事前説明会を実施した。</li> </ul>

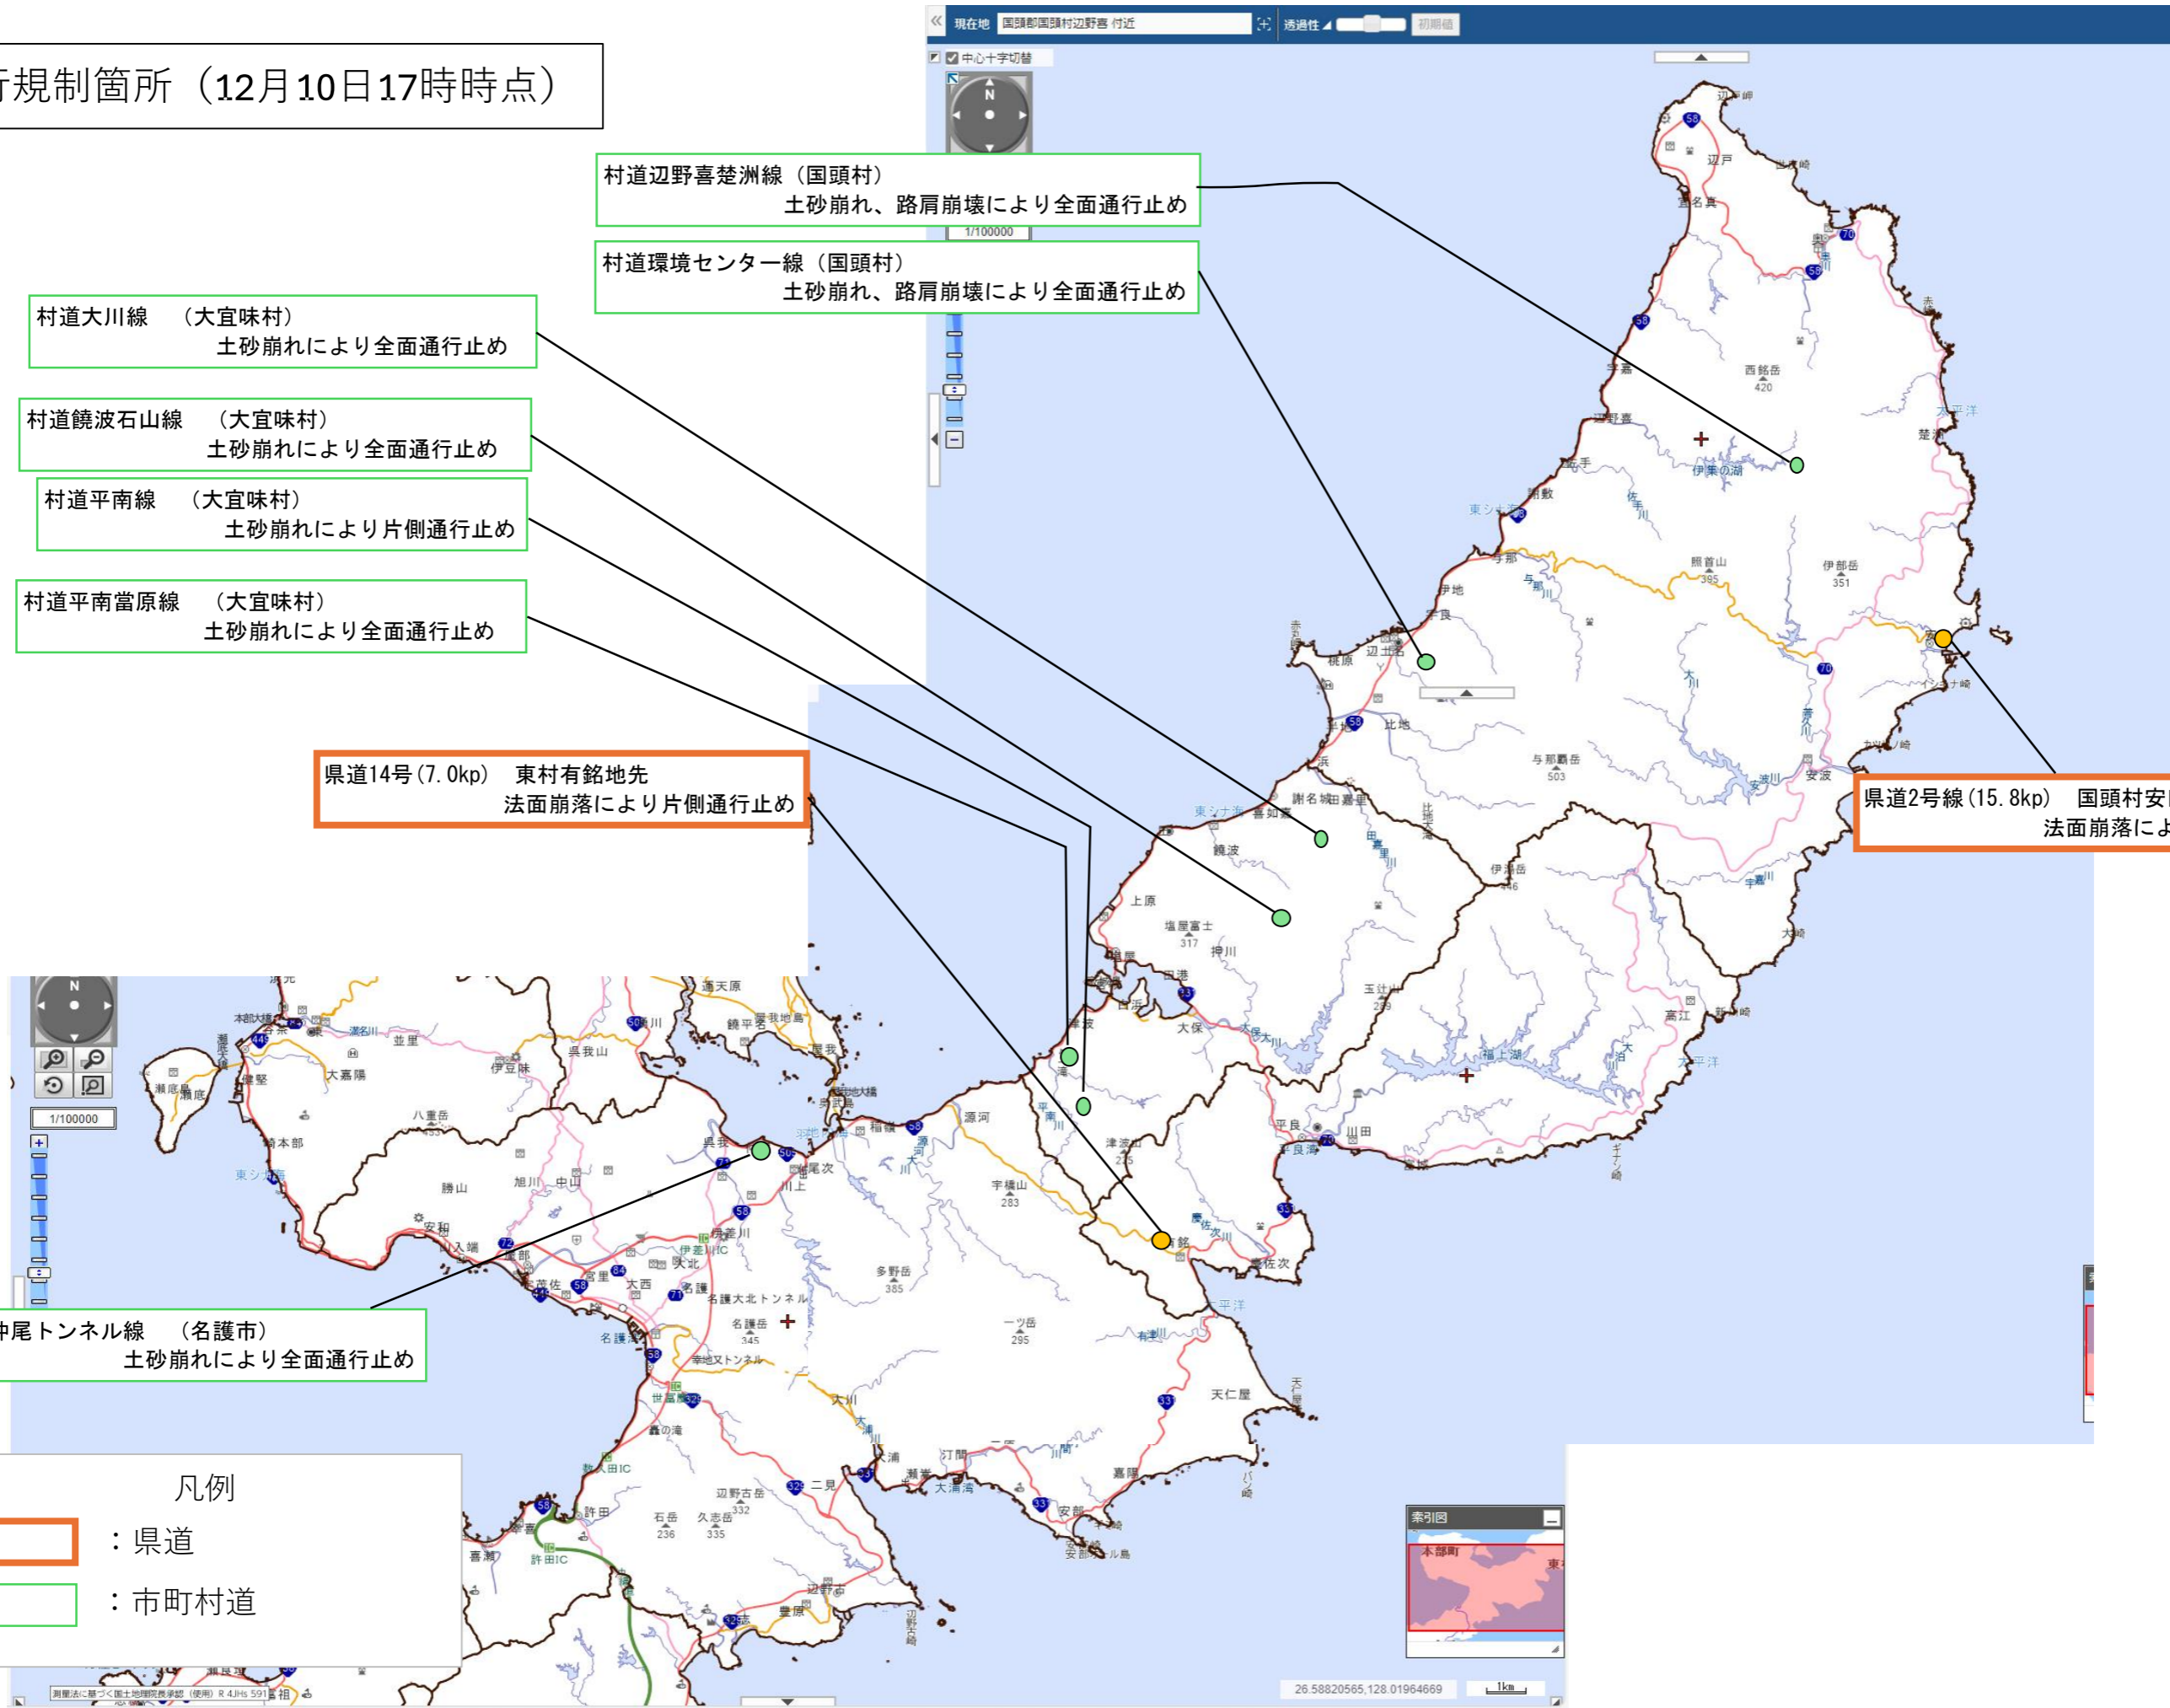
通行規制箇所 (12月10日17時時点)

- 村道大川線 (大宜味村)  
土砂崩れにより全面通行止め
- 村道饒波石山線 (大宜味村)  
土砂崩れにより全面通行止め
- 村道平南線 (大宜味村)  
土砂崩れにより片側通行止め
- 村道平南當原線 (大宜味村)  
土砂崩れにより全面通行止め

- 村道辺野喜楚洲線 (国頭村)  
土砂崩れ、路肩崩壊により全面通行止め
- 村道環境センター線 (国頭村)  
土砂崩れ、路肩崩壊により全面通行止め

県道14号 (7.0kp) 東村有銘地先  
法面崩落により片側通行止め

県道2号線 (15.8kp) 国頭村安田地先  
法面崩落により片側通行止め

市道仲尾トンネル線 (名護市)  
土砂崩れにより全面通行止め

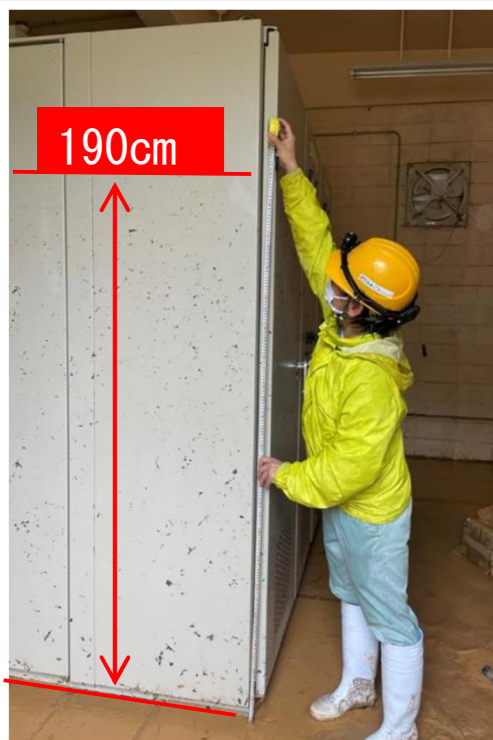
※平南取水ポンプ場浸水状況

項目	内容
1. 被害の状況	<ul style="list-style-type: none"> <li>○ 平南取水ポンプ場(11/9 0時頃被災) <ul style="list-style-type: none"> <li>・河川氾濫で建屋内浸水(床上浸水、浸水高約1.9m)</li> <li>・電気及び機械設備が浸水による故障で運転できない(取水不可)</li> <li>・屋外施設に土砂と流木が堆積(河川にも大量の土砂が堆積)</li> </ul> </li> <li>○ 東系導水トンネル <ul style="list-style-type: none"> <li>・進入路土砂崩れ等(5施設)</li> </ul> </li> <li>○ 北部河川 <ul style="list-style-type: none"> <li>・河川土砂堆積(13河川、うち5河川は取水不可)</li> </ul> </li> </ul>

水没のため、施設全体の更新が必要

3. 当面の対応方針(実施計画)	<ul style="list-style-type: none"> <li>○ 東系導水トンネル進入路における応急復旧を進めている。(設備機器不良については復旧済)</li> <li>○ 取水河川の堆積土砂撤去を順次行っている。</li> <li>○ 公共土木施設災害復旧事業費国庫負担法施行令に基づく国への災害報告(災害終息後10日以内)を行った。 ※土木建築部が取りまとめて国へ報告済み。</li> </ul>

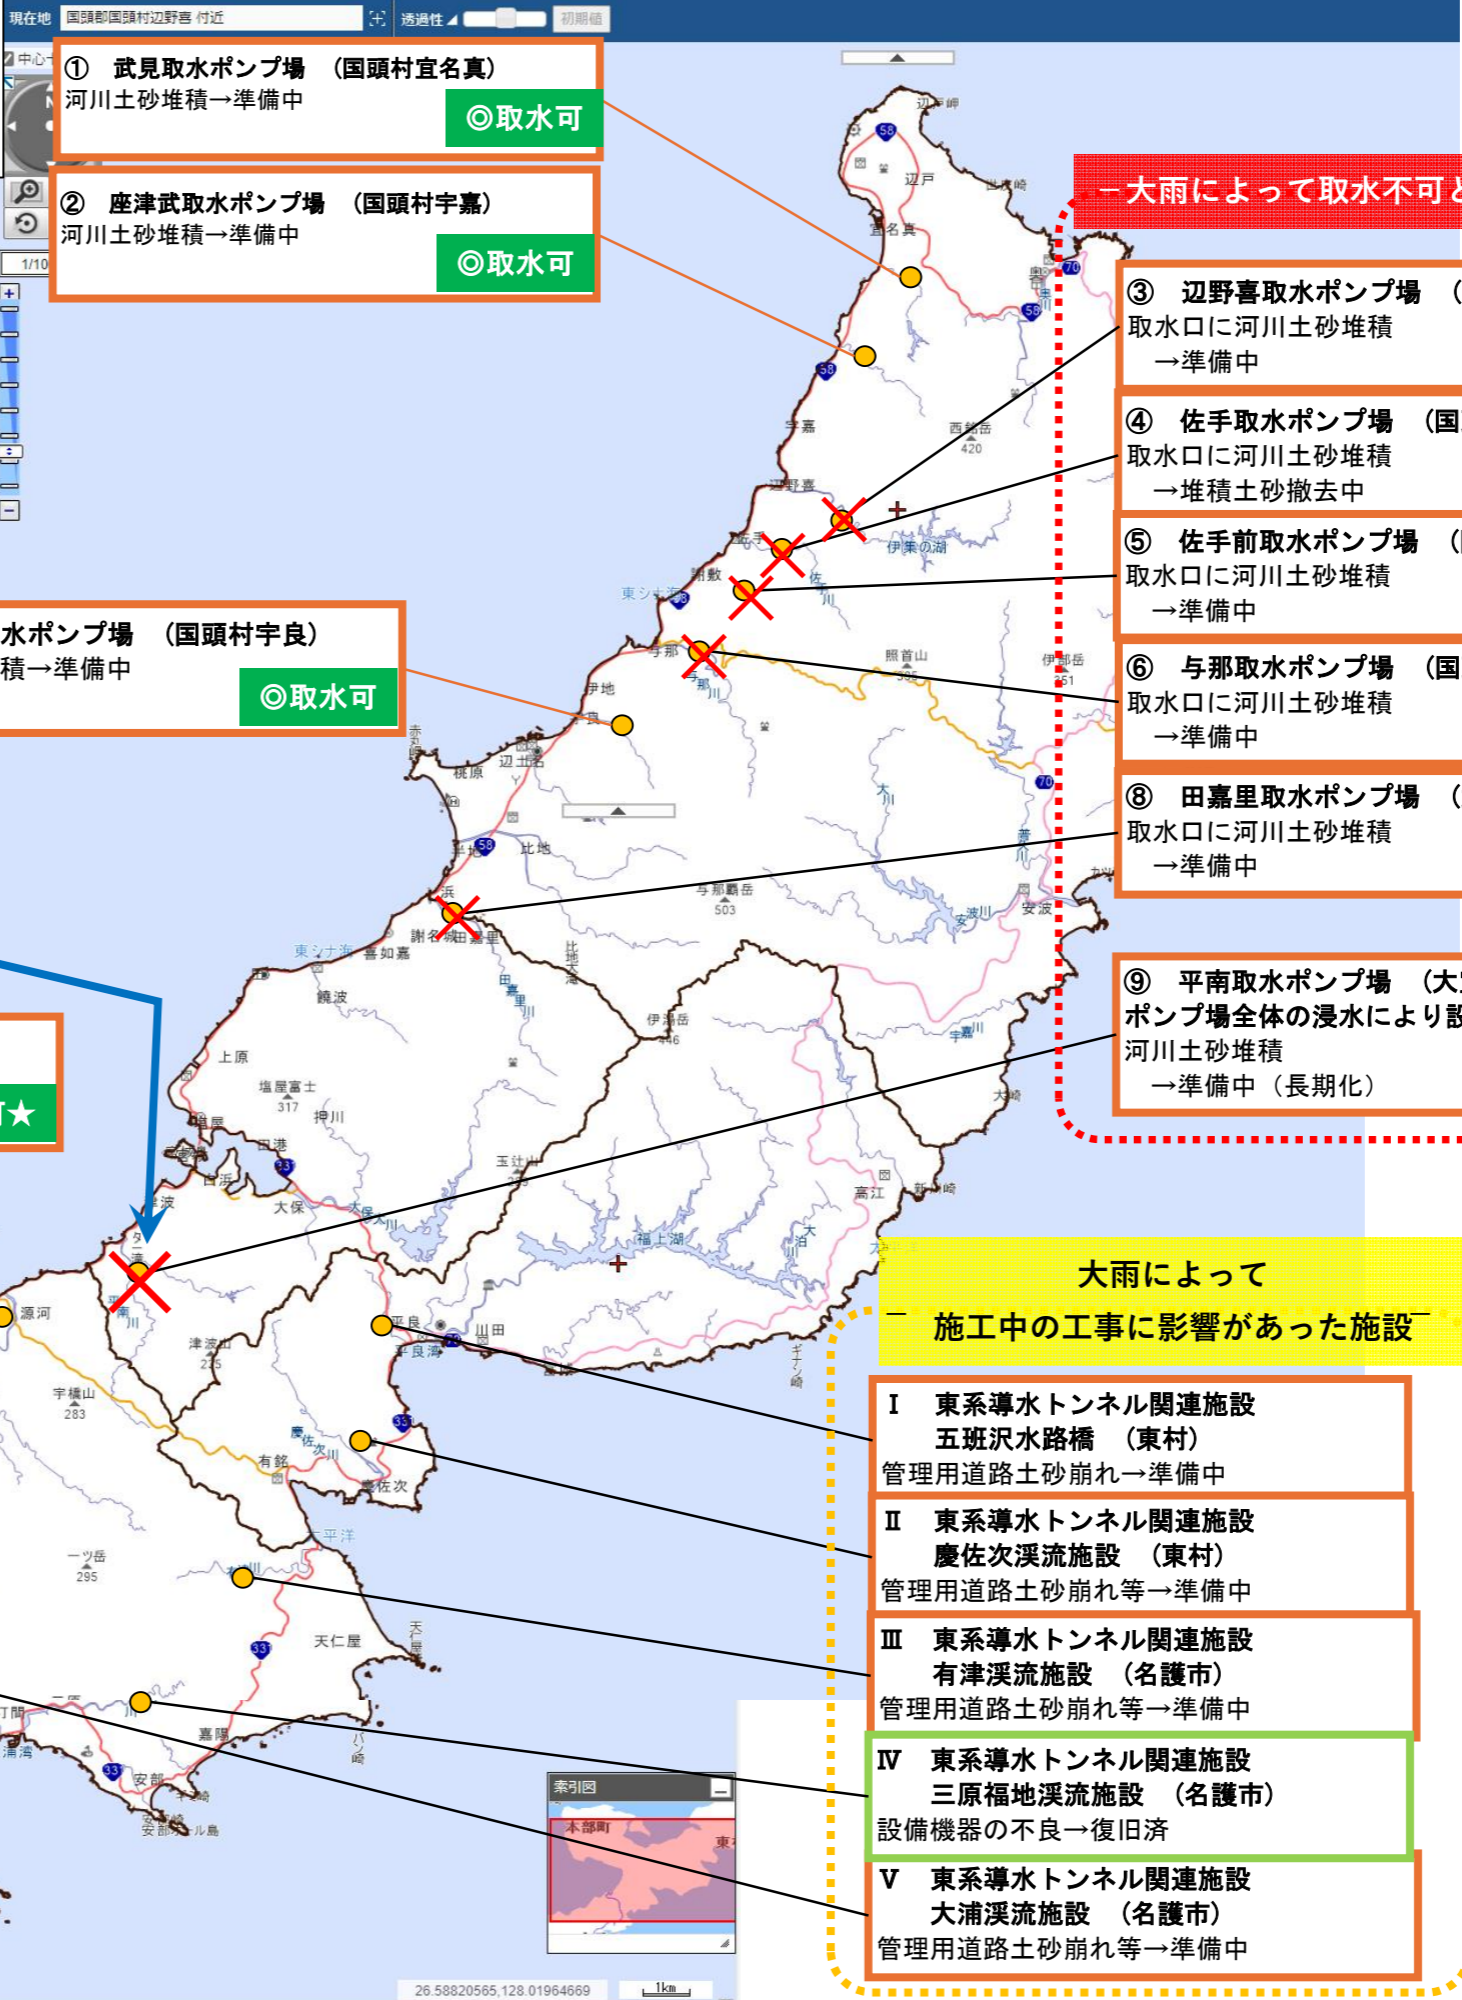
① 武見取水ポンプ場 (国頭村宜名真)  
河川土砂堆積→準備中 ◎取水可

② 座津武取水ポンプ場 (国頭村宇嘉)  
河川土砂堆積→準備中 ◎取水可

⑦ 宇良取水ポンプ場 (国頭村宇良)  
河川土砂堆積→準備中 ◎取水可

⑩ 源河取水ポンプ場 (名護市源河)  
河川土砂堆積→準備中 ◎取水可★

③ 辺野喜取水ポンプ場 (国頭村辺野喜)  
取水口に河川土砂堆積 →準備中

④ 佐手取水ポンプ場 (国頭村佐手)  
取水口に河川土砂堆積 →堆積土砂撤去中

⑤ 佐手前取水ポンプ場 (国頭村佐手)  
取水口に河川土砂堆積 →準備中

⑥ 与那取水ポンプ場 (国頭村与那)  
取水口に河川土砂堆積 →準備中

⑧ 田嘉里取水ポンプ場 (大宜味村田嘉里)  
取水口に河川土砂堆積 →準備中

⑨ 平南取水ポンプ場 (大宜味村津波)  
ポンプ場全体の浸水により設備不良  
河川土砂堆積 →準備中(長期化)

⑫ 満名取水ポンプ場 (本部町伊野波)  
河川土砂堆積→準備中 ◎取水可

⑪ 羽地ダム取水ポンプ場 (名護市親川)  
河川土砂堆積→準備中 ◎取水可

⑬ 西屋部取水ポンプ場 (名護市屋部)  
河川土砂堆積→準備中 ◎取水可★

I 東系導水トンネル関連施設  
五班沢水路橋 (東村)  
管理用道路土砂崩れ→準備中

II 東系導水トンネル関連施設  
慶佐次溪流施設 (東村)  
管理用道路土砂崩れ等→準備中

III 東系導水トンネル関連施設  
有津溪流施設 (名護市)  
管理用道路土砂崩れ等→準備中

IV 東系導水トンネル関連施設  
三原福地溪流施設 (名護市)  
設備機器の不良→復旧済

V 東系導水トンネル関連施設  
大浦溪流施設 (名護市)  
管理用道路土砂崩れ等→準備中
