# 鬼瓦

## 令和时期的修复工程

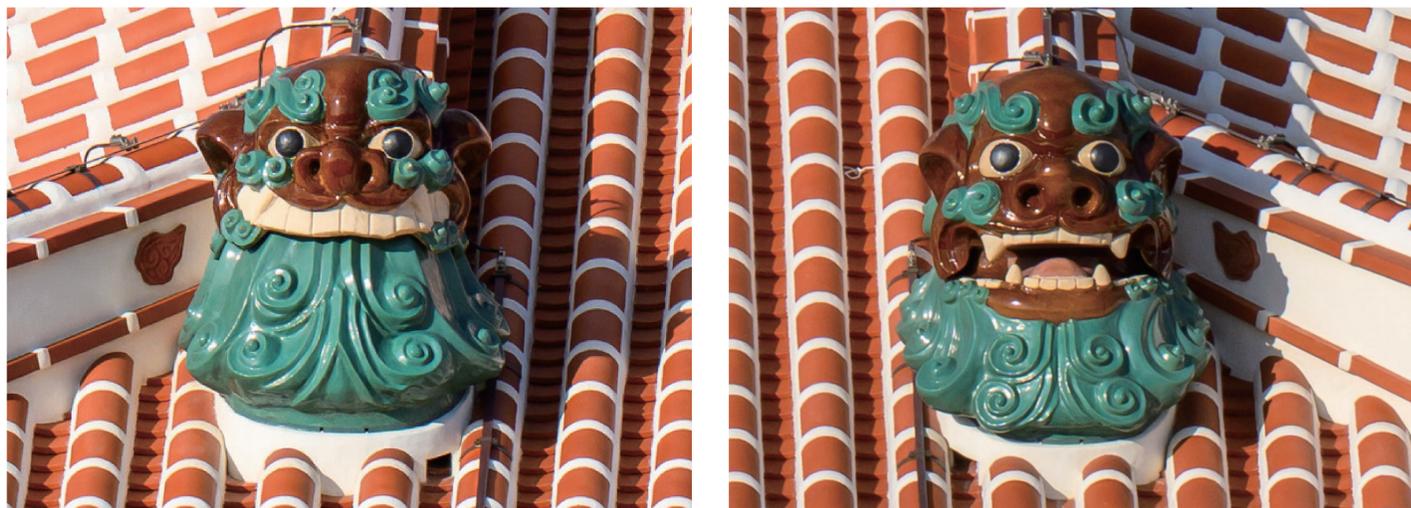
首里城的鬼瓦是利用来自日本国内外捐赠的首里城复兴基金所制作而成。我们先对二战前的老照片进行高清晰度扫描与图像分析；接着利用粘土模型，经过监修者和制作人员反复讨论后，确定最终造型；最后，将确定的造型复制成石膏原型，进入正式的制作阶段。鬼瓦首先在窑炉中进行素烧，再涂上带有颜色的釉药。我们主要使用冲绳传统釉药等县产原料，力求重现鬼瓦昔日的色调，之后再于窑炉中进行二次烧制。鬼瓦共制作了6具，我们从中挑选4具安装于正殿屋顶，剩余2具则在此展出。欢迎大家近距离欣赏正殿屋顶鬼瓦的巨大尺寸与精湛工艺。

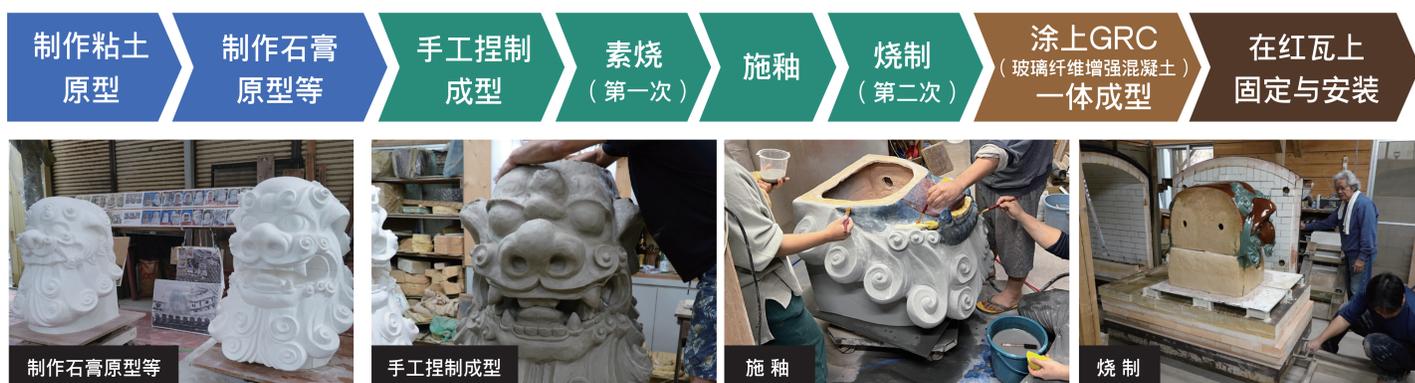
## 鬼瓦的制作工序

历经匠人的多道工序，方才成就了这与首里城正殿相称、威风凛凛的鬼瓦。
