1.2.4 水路掘削の効果の把握

(1) 流速・水位

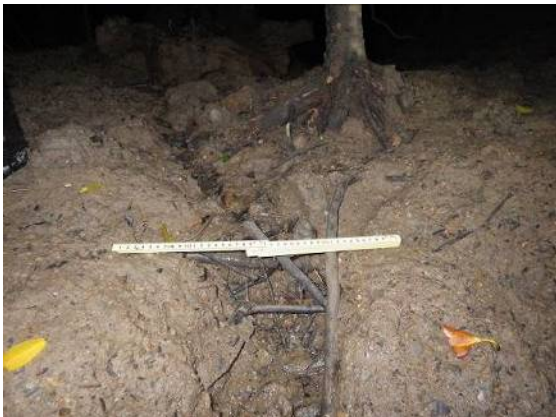
【No. 3】

写真 1.2.4-6 滞筋の状況 (工事後)

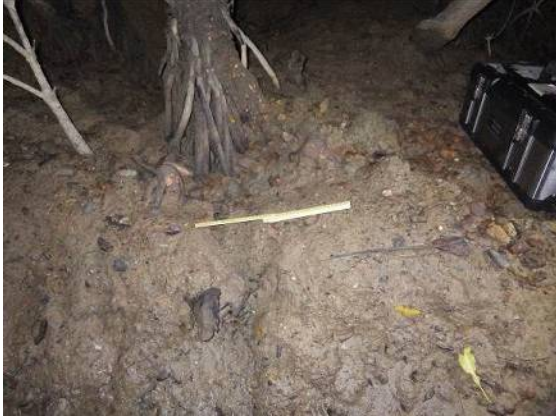
【No. 5】

写真 1.2.4-7 濡筋の状況 (工事後)

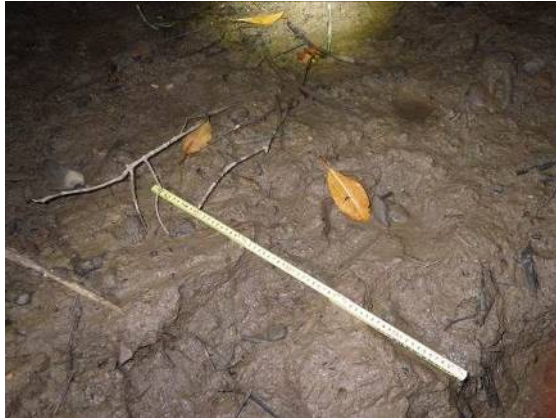
【No. 13】

写真 1.2.4-8 濘筋の状況 (工事後)

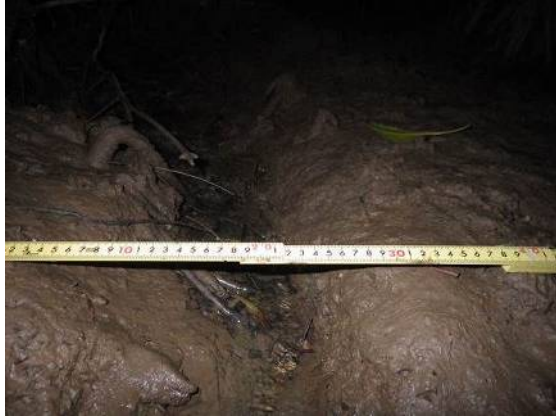
【No. 21】

写真 1.2.4-9 滞筋の状況 (工事後)
