2) 調査木とその保全対策

(5) 主な保全対策の詳細

1) 倒木・枝折れ危険木

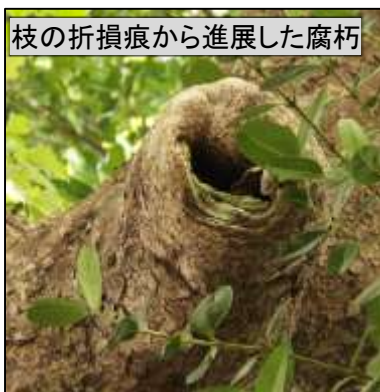
瘤状の突起

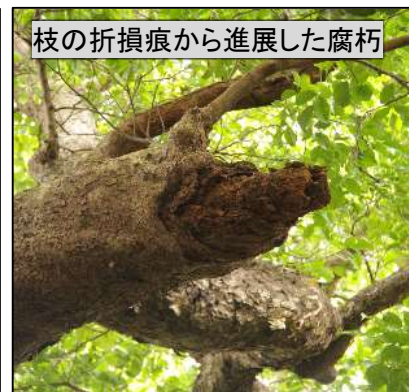
枝の折損痕から進展した腐朽

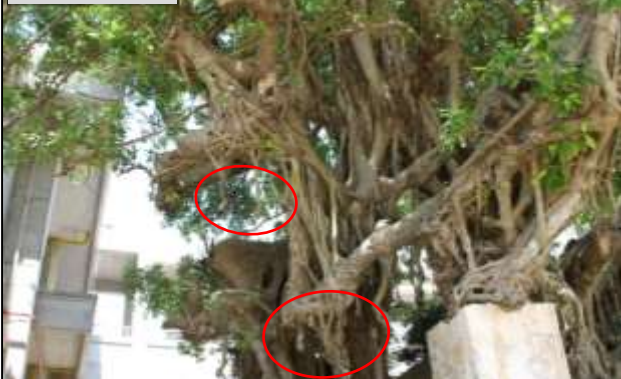
支柱根の切断

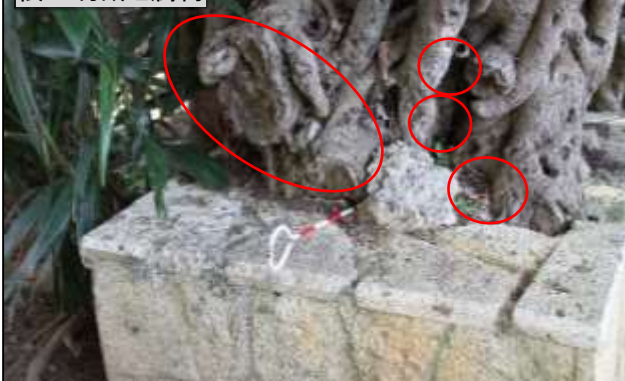
根の切断と腐朽

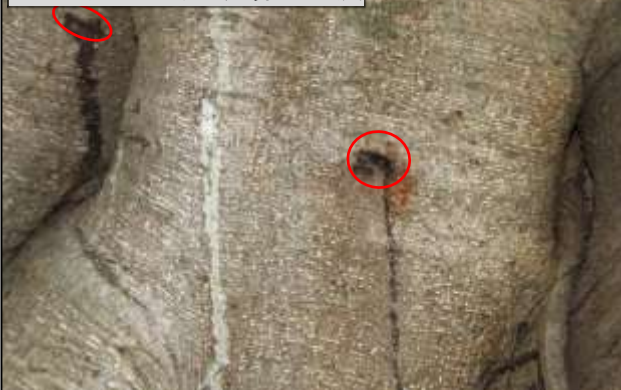
イチジクカミキリの産卵加工痕

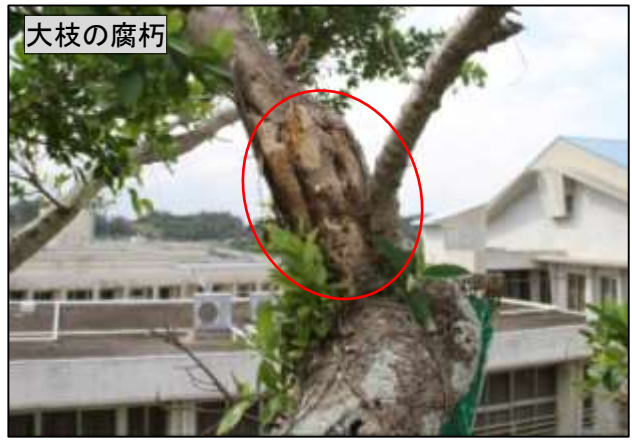
大枝の腐朽

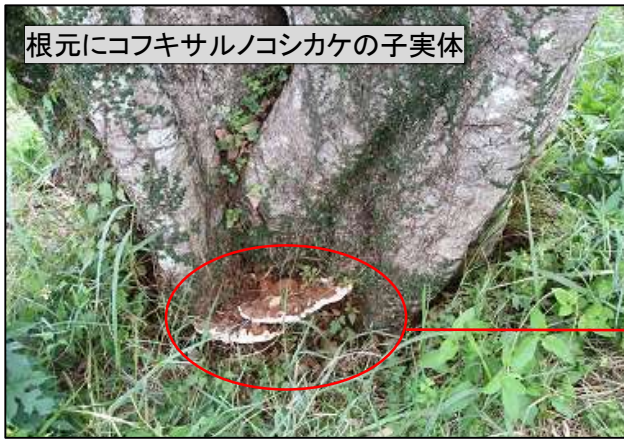
その他：数年前まで地際から数本分岐していた幹の 1 本はコフキササルノコシカケにより根株から折損している。

根元にコフキササルノコシカケの子実体

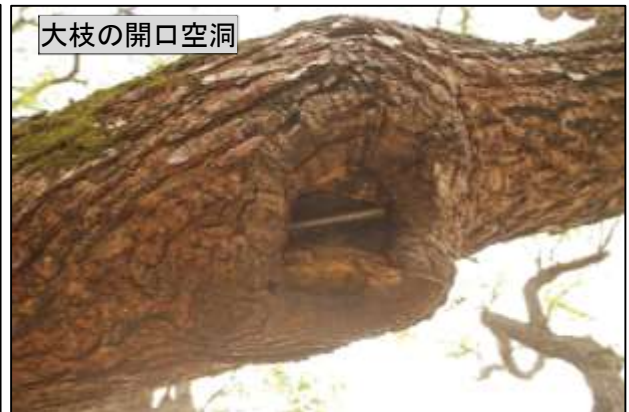
大枝の開口空洞

- 土壌の踏圧防止策を検討する。
- 大枝の付け根の空洞内に良質の土壌を詰め、内部の不定根の発生を促すことを検討する。
- 幹の分岐部に割裂防止用のバンドの設置、双幹に3本程度の支柱の設置を検討する。
- 空洞が見られる大枝、基部に亀裂が見られる大枝に支柱の設置を検討する。
- 分岐点が折損し空洞が見られる中枝は、特に基部の腐朽が大きい枝の除去を検討する。

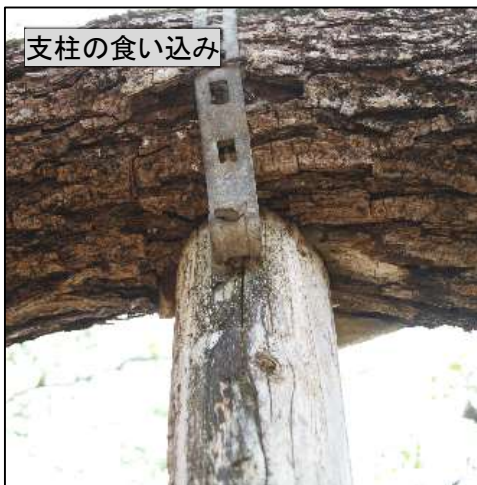
備考：支柱上部が枝に食い込んでいる。金属バンドで枝を固定しているがバンドが枝に食い込んでいる。シロアリが幹全体に広がっており幹、大枝の心材部は空洞になっていると思われる。支柱にもシロアリ被害が及んでいる。支柱を再設置する必要がある。

支柱の食い込み

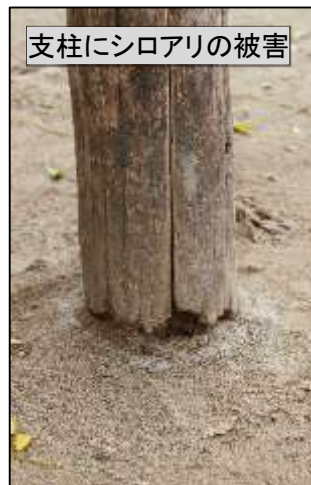
支柱にシロアリの被害

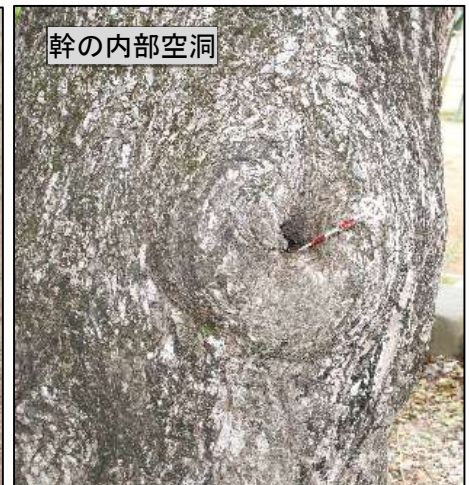
幹の内部空洞

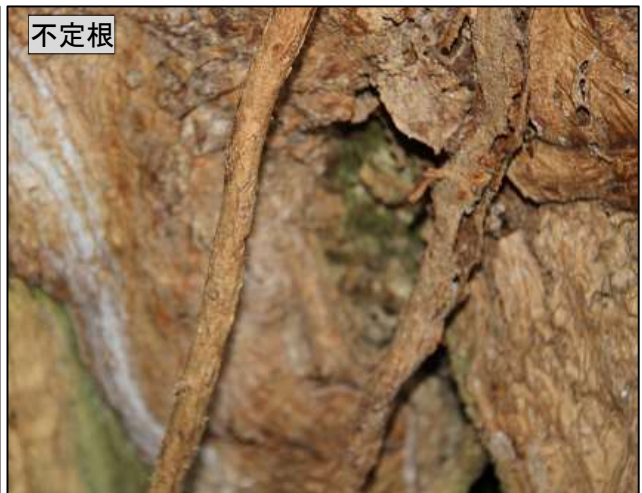
不定根

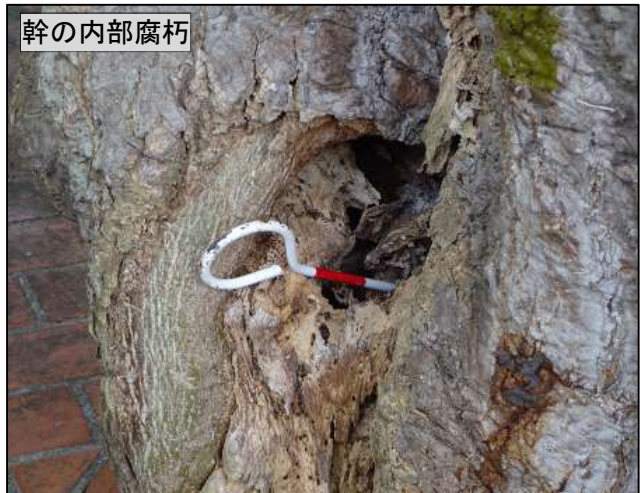
幹の内部腐朽

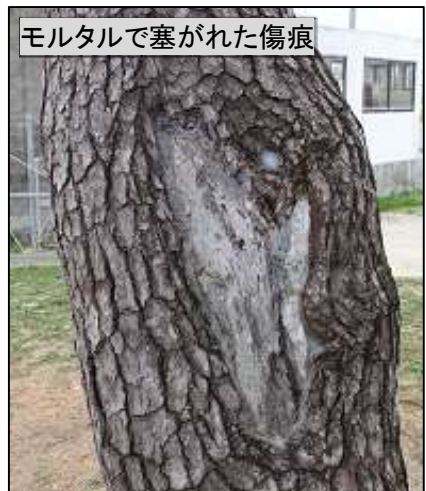
モルタルで塞がれた傷痕

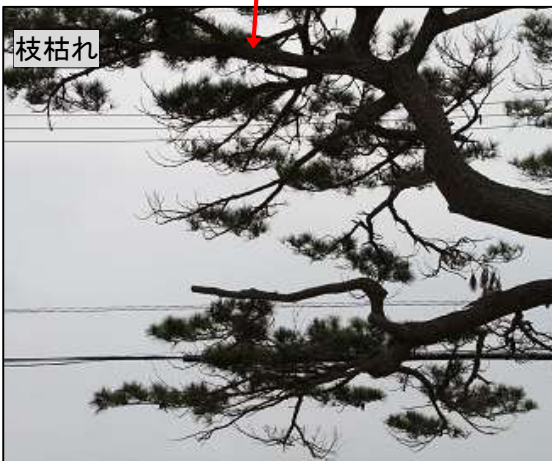
枝枯れ
