(5) 石川川(うるま市)河口

1) 第1回調査(平成26年6月11日実施)

## (6) アーヅ島海域

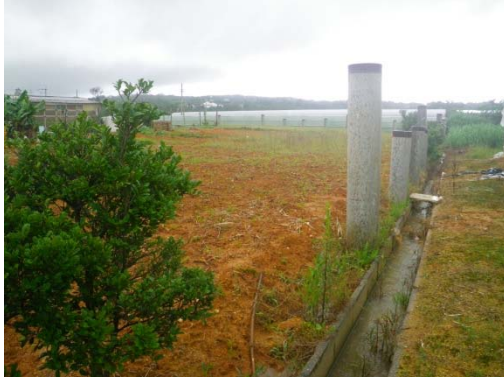
地点 前回確認流出懸念箇所(今回流出無)

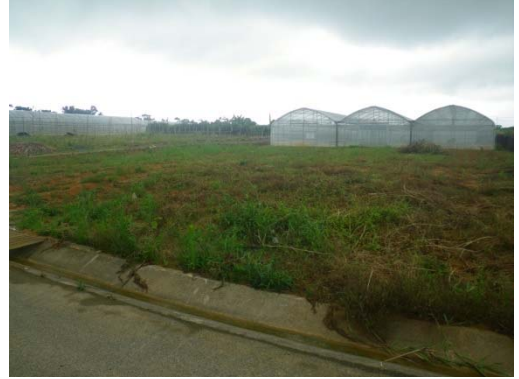
地点 前回確認流出懸念箇所(今回流出無)

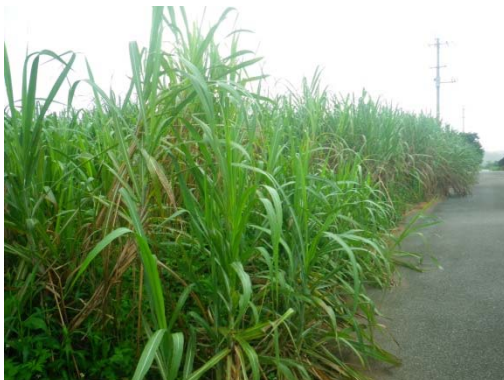
地点 前回確認流出懸念箇所(今回流出無)

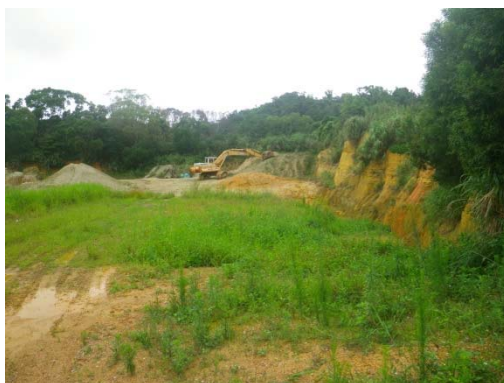
- 昨年度確認された採石場の裸地から横の河川に配水管が繋がっているが、今回の降雨では濁水の流出は確認されなかった(地点 )。

地点 採石場

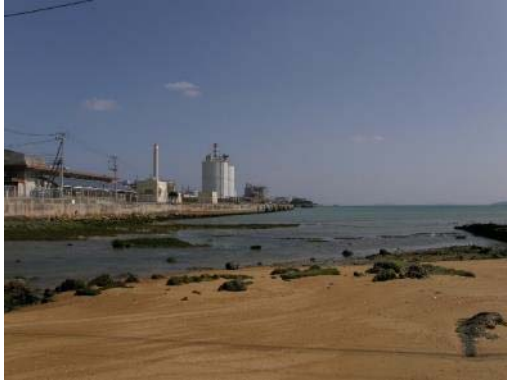
地点 河口部(濁り無し)(第1回目地点 )

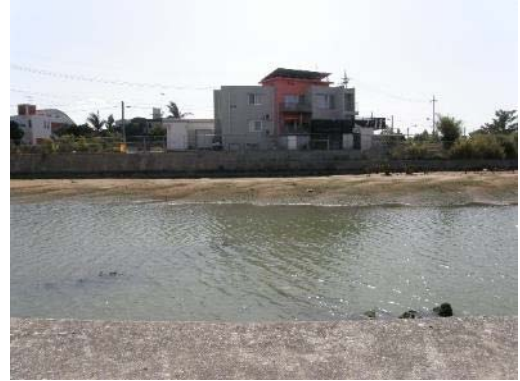
地点 下流域(濁り無し)(第1回目地点 )

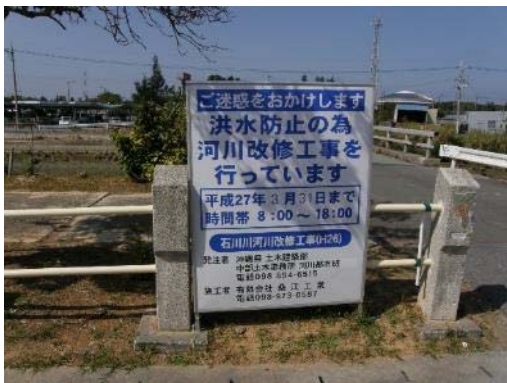
地点 工事看板(第1回目地点 )

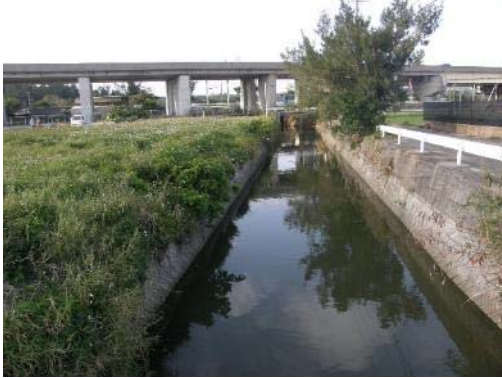
地点 備前川状況(濁り無し)(第1回目地点 )

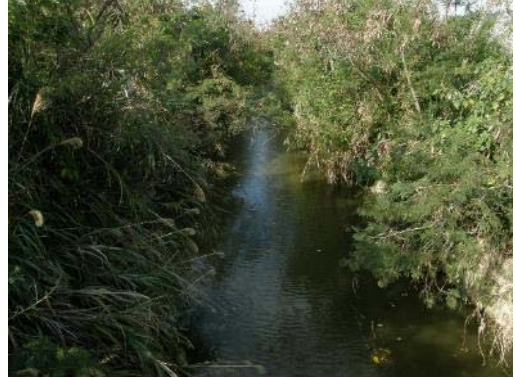
地点 備前川状況(濁り無し)(第1回目地点 ))

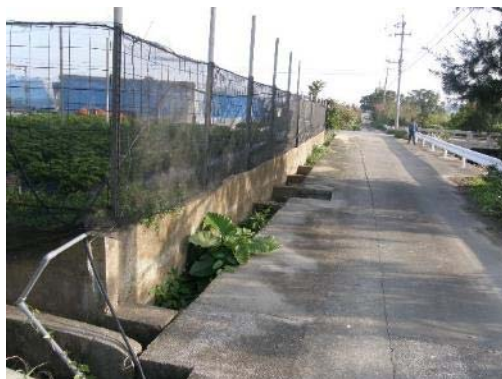
地点 水路への流出無し(第1回目地点 )

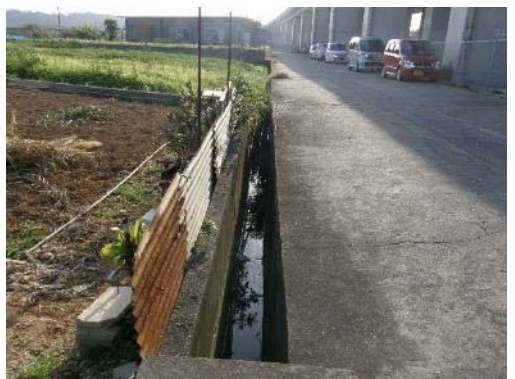
地点 水路への流出無し第1回目地点 )

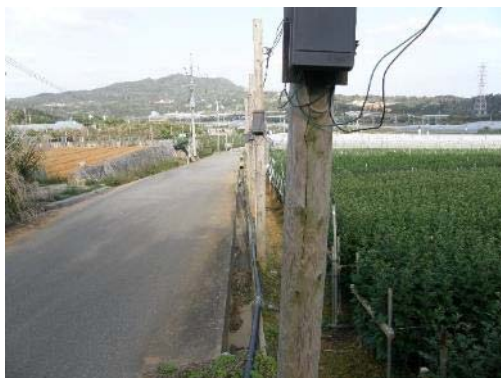
地点 水路への流出無し(第1回目地点 )

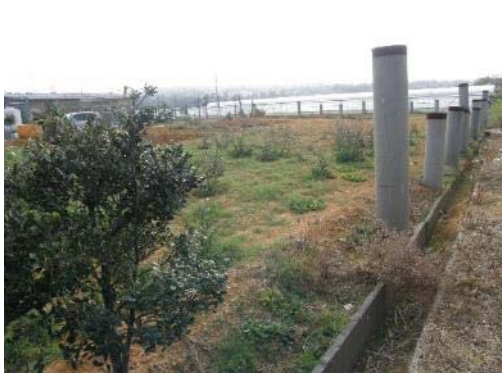
地点 前回確認流出懸念箇所(今回流出無)  
(第1回目地点 )

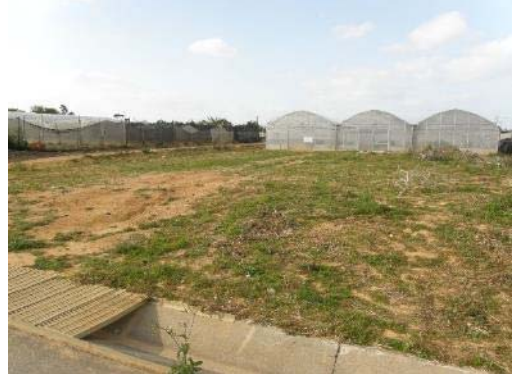
地点 前回確認流出懸念箇所(今回流出無)  
(第1回目地点 )

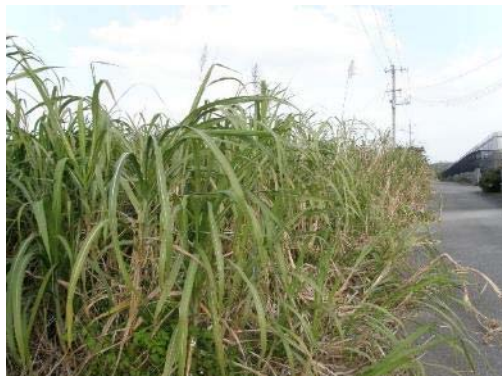
地点 前回確認流出懸念箇所(今回流出無)  
(第1回目地点 )

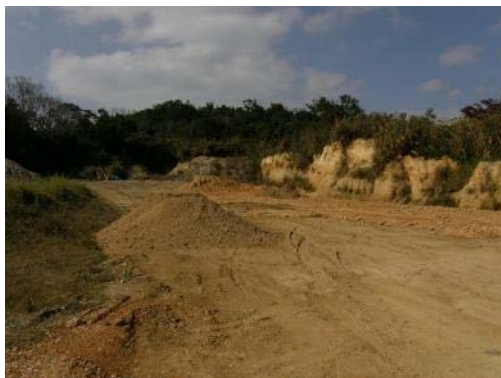
- 昨年度確認された採石場状況に変化は無く、裸地が広がっていた(地点 )。

地点 採石場(第1回目地点 )

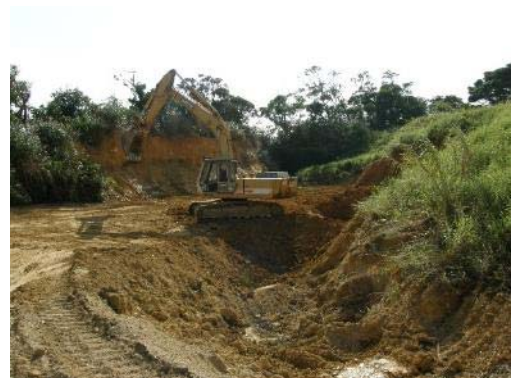
地点 採石の状況(第1回目地点 )

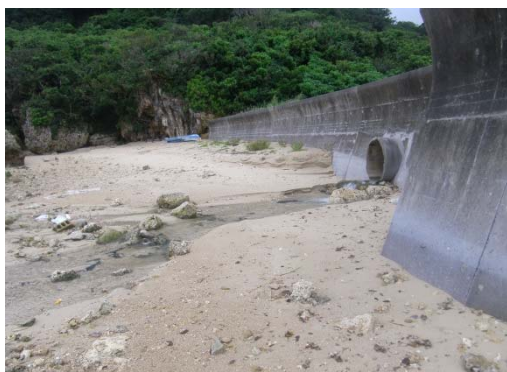
地点 河口部(濁り無し)

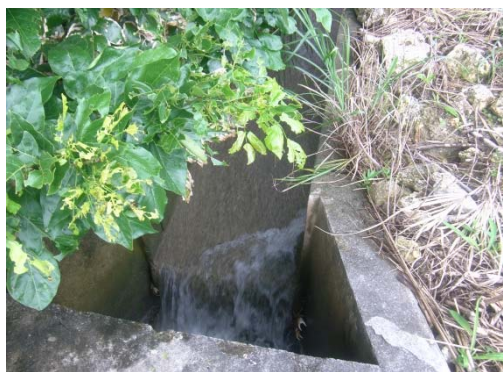
地点 水路(濁り無し)

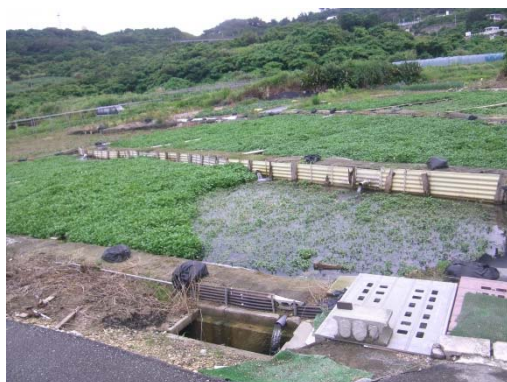
地点 クレソン畑

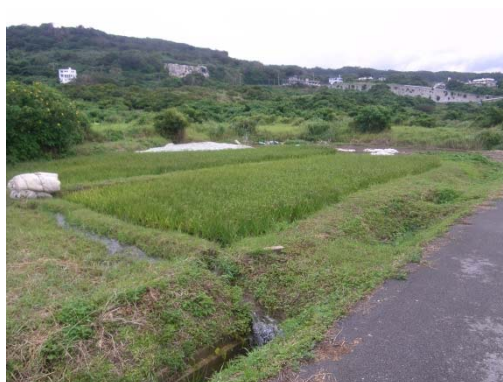
地点 田んぼ

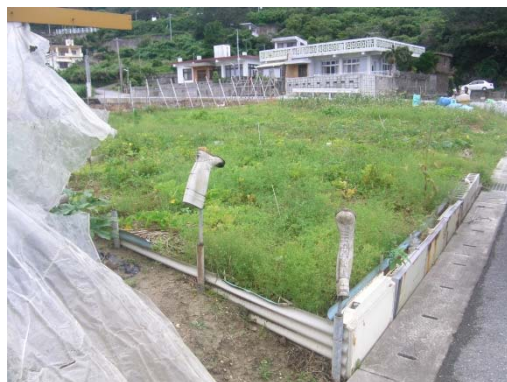
- ・ 昨年度同様、幾つかの畑においては、縁に構造物(畦畔)が置かれ、流出防止対策として有効な箇所も確認された(地点 )。

地点 畑縁の構造(畦畔)

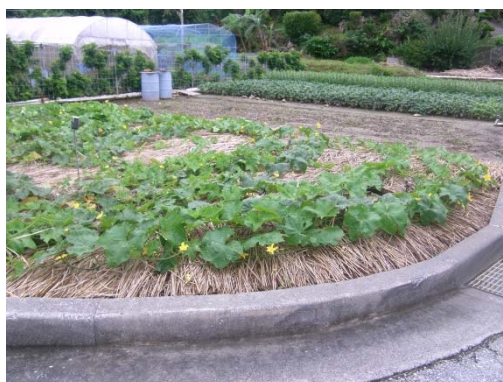
地点 畑縁の構造(畦畔)

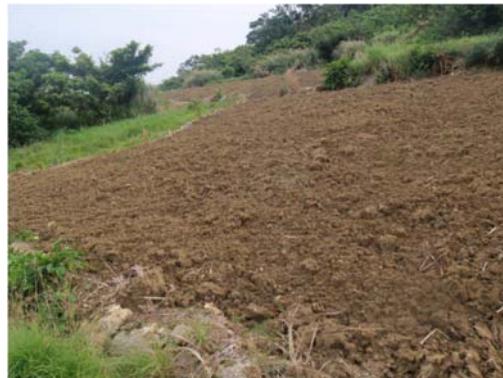
- ・ 昨年度第 1 回調査において確認された急勾配の裸地は、現在サトウキビ畑として利用されており流出可能性は低い(地点 )。

地点 昨年度第 1 回の状況

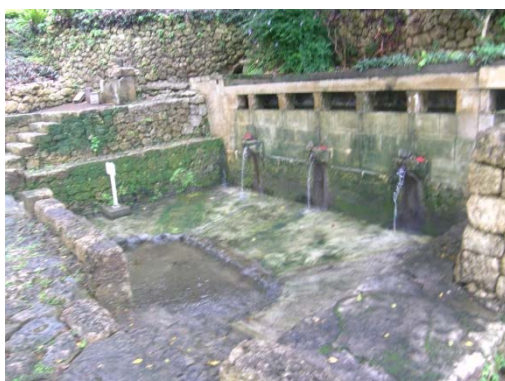
また、上流に位置する仲村渠湧水およびそこから下流に繋がる水路においても、濁り等は確認されなかった(地点 )。

地点 仲村渠湧水(濁り無し)

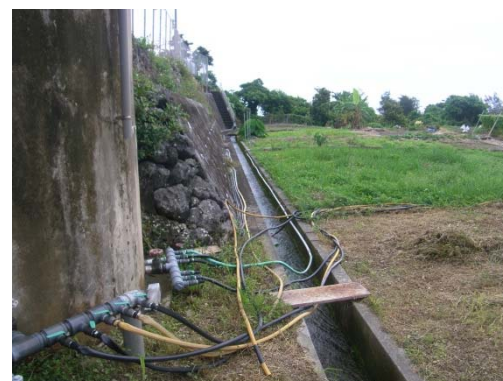
地点 仲村渠湧水からの水路(濁り無し)

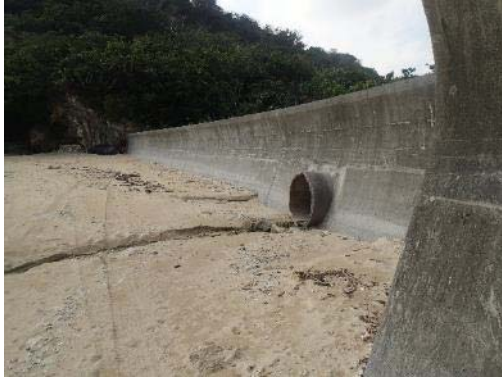
- ・ 河口部および河口域水路において濁りは確認されなかった(地点 )。
- ・ 流域内には、昨年度以降同様クレソン畑(地点 )、水田(地点 )等が広がっていたが、赤土等の流出源として懸念される箇所は確認されなかった。

地点 河口部(濁り無し)

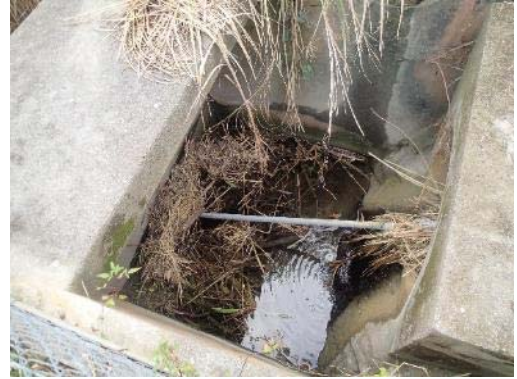
地点 水路(濁り無し)

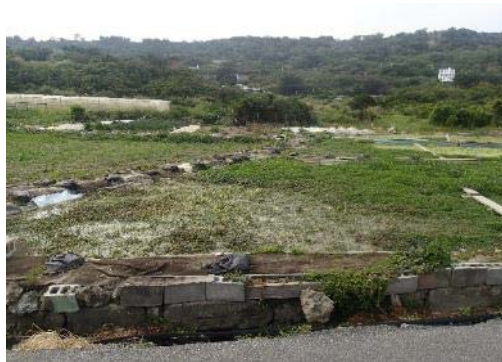
地点 クレソン畑(1回目地点 )

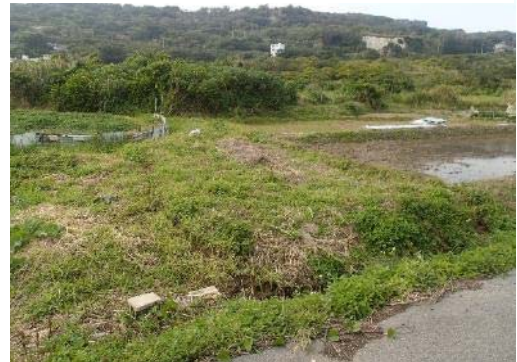
地点 田んぼ(1回目地点 )

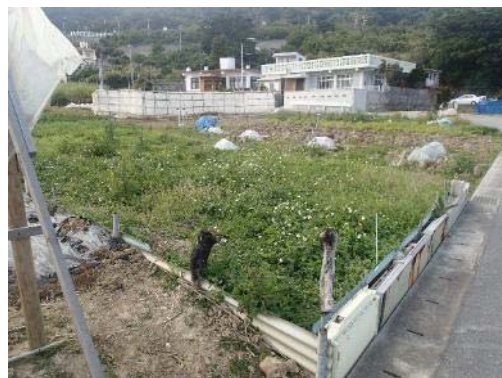
- ・ 昨年度以降同様、幾つかの畑においては、縁に構造物(畦畔)が置かれ、流出防止対策として有効な箇所も確認された(地点 )。

地点 畑縁の構造(畦畔)(1回目地点 )

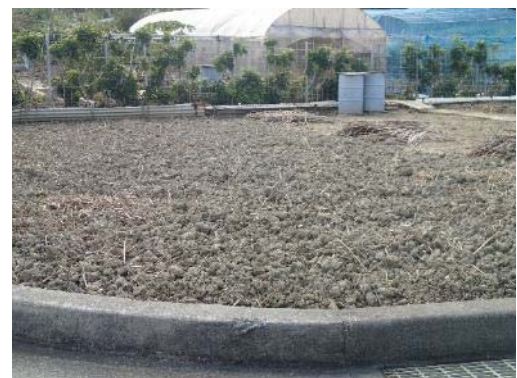
地点 畑縁の構造(畦畔)(1回目地点 )

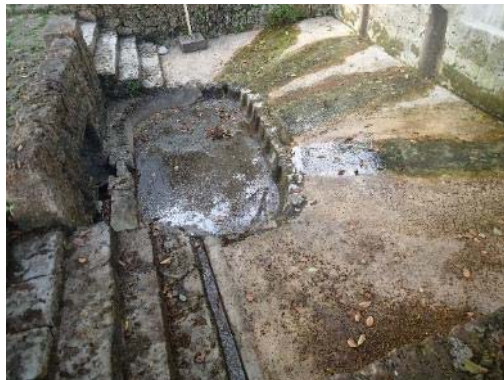
- ・ 上流に位置する仲村渠湧水およびそこから下流に繋がる水路においても、濁り等は確認されなかった(地点 )。

地点 仲村渠湧水(濁り無し)(1回目地点 )

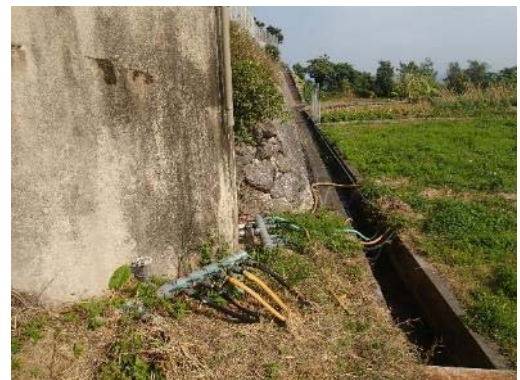
地点 仲村渠湧水からの水路(濁り無し)(1回目地点 )

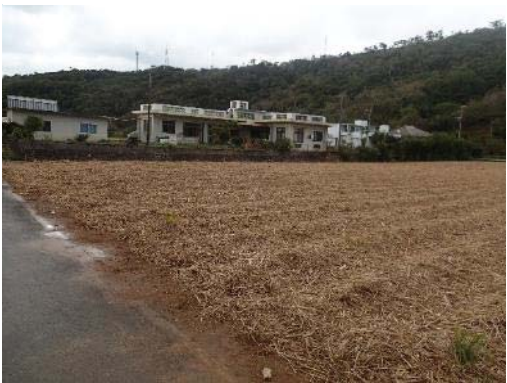
源河川河口 対策された農地(今年度)
