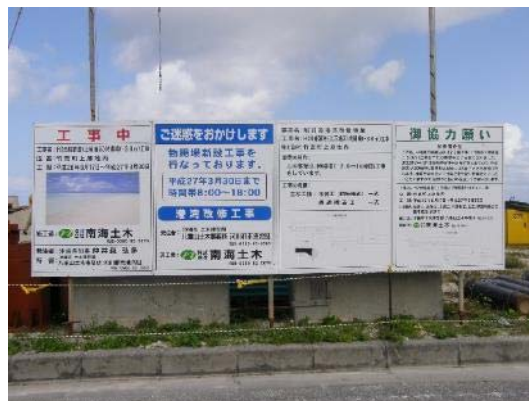
- ・昨年度確認された河口近くの船揚場工事は、同地点で物揚場工事として再度防止膜などが設置されていた(地点)。また赤土防止にかかる看板が確認された。

地点 看板

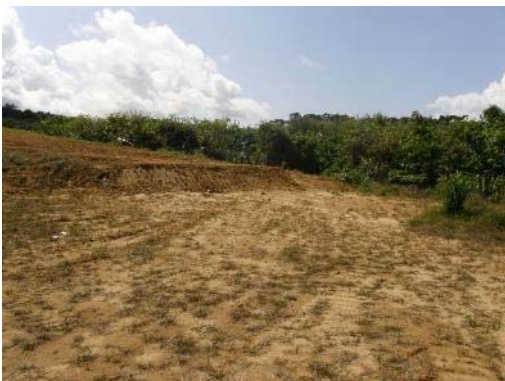
- ・昨年度第2回調査時に確認された造成裸地(約50m×20m)では、草本が茂り、赤土流出の可能性は減少した。しかし、H26年度1回調査時同様、末端の斜面に土砂が押し込まれており引き続き流出が懸念された(地点)。

地点 造成裸地(改善)(第1回目地点)

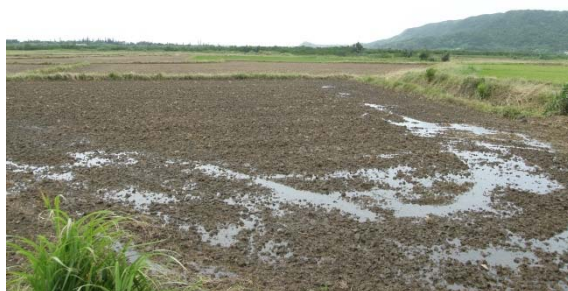
- ・ 河口近くには水田が広がっていたが、特に流出状況は確認されなかった(地点)。

地点 河口近くの水田(流出無し)

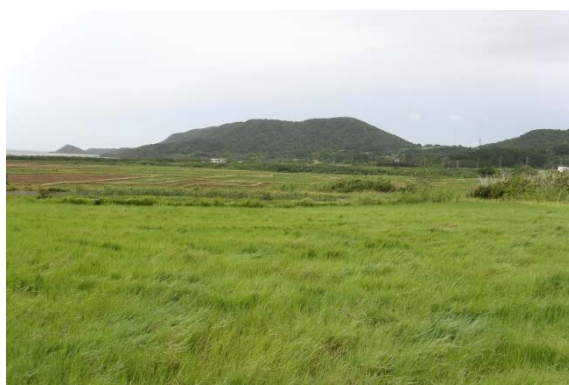
- ・ 流域内には主に草地在広がっており(地点)、流出源となりうる箇所は限られていた。

地点 草地

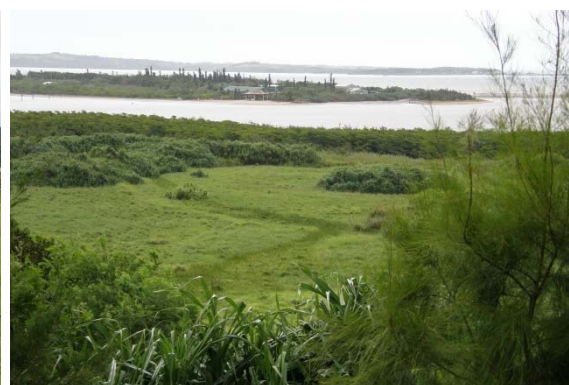
地点 草地

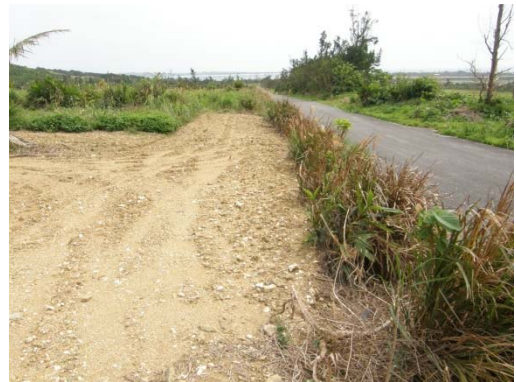
- ・昨年度確認した裸地等は、前回調査時においても流出可能性は低かったが、今回も同様、もしくは今回草本が覆う等し、さらに流出可能性は減少していた(地点 ~)。

地点 昨年度第2回調査時

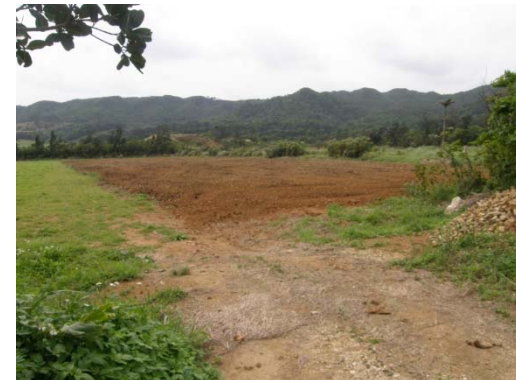
地点 昨年度第2回調査時

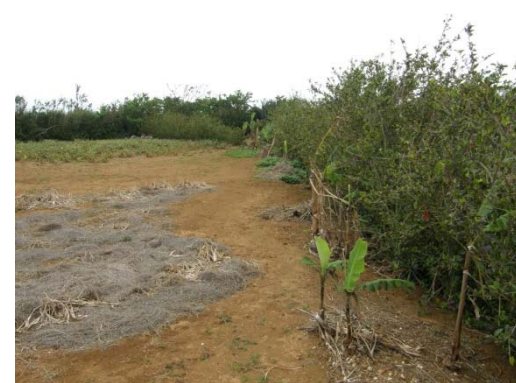
地点 昨年度第2回調査時

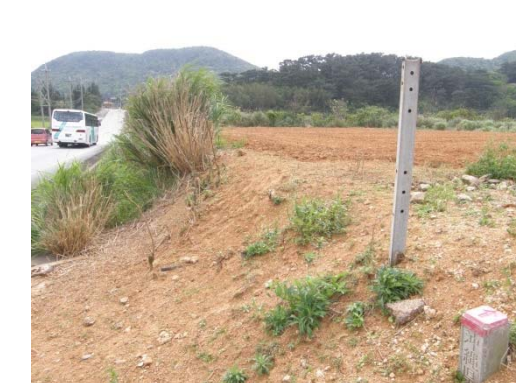
地点 昨年度第2回調査時

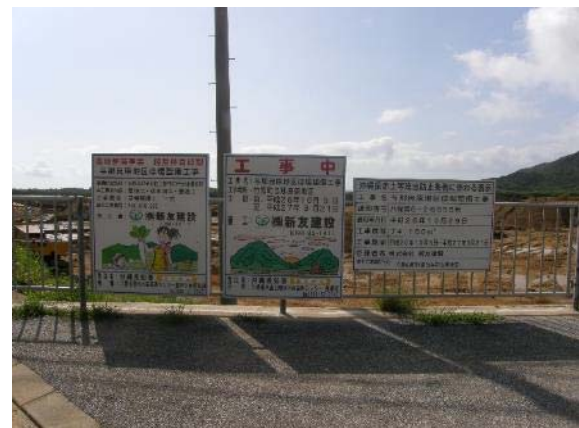
地点 工事看板

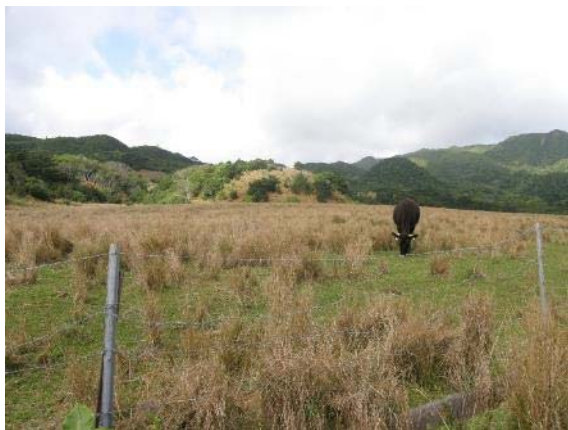
- ・ H26 年度 1 回目調査時同様に、流域内には主に草地が広がっており(地点)、流出源となりうる箇所は限られていた。

地点 牧草地

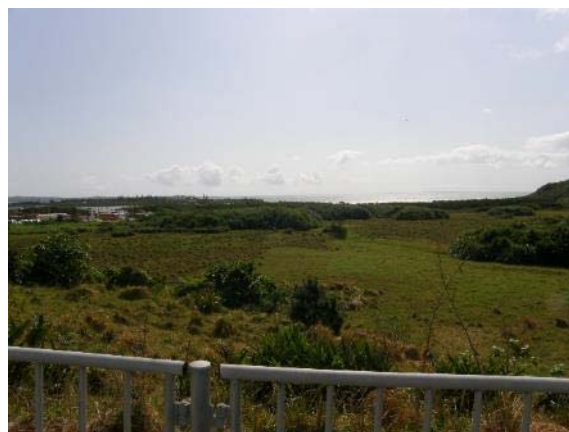
地点 草地

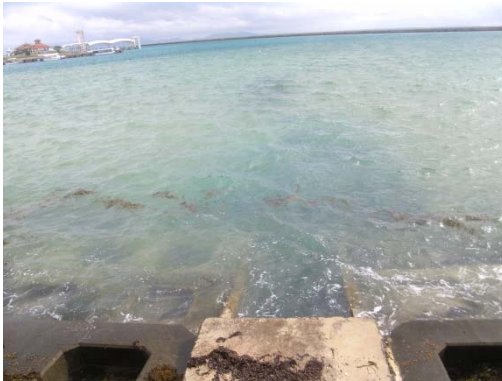
- ・本流域においては、複数の排水路が海域に流れ込んでいるが、濁りは確認されないか、また殆ど水が枯れていた（地点 ）。

地点 河口域(濁り無し)

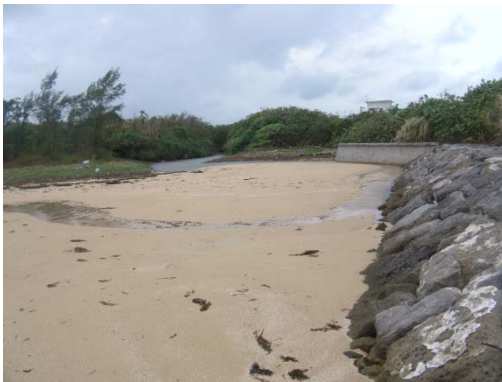
地点 河口域(水量ほとんど無し)

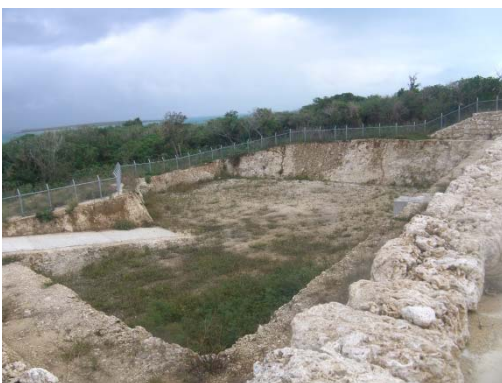
- ・昨年度第2回調査時に確認した、浸透池、沈砂池、農道、水路等の各種耕土流出防止対策工事はすでに終了しており、今後これらの効果が期待される（ ~ ）。

地点 浸透池

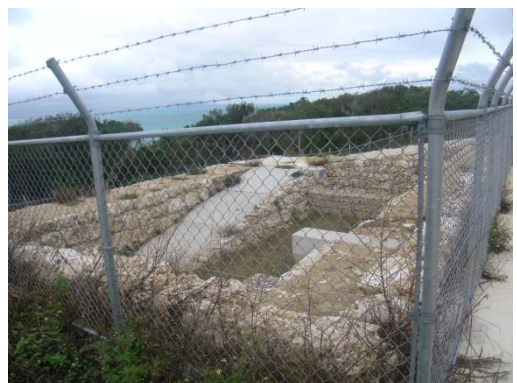
地点 浸透池

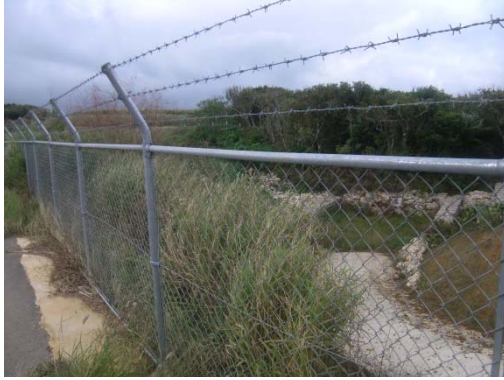
地点 沈砂池

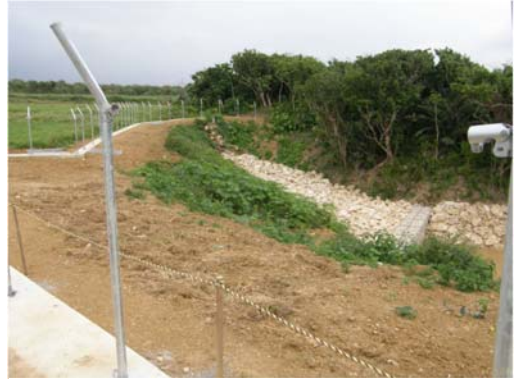
地点 沈砂池(昨年度2月の状況)

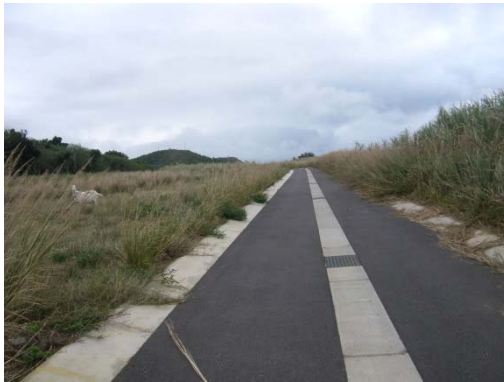
地点 農道整備(グリーンベルト有り)

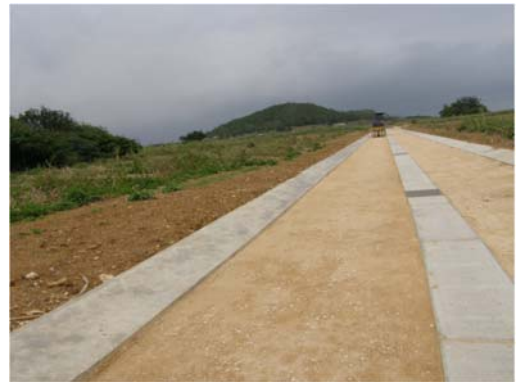
地点 農道整備(昨年度2月の状況)

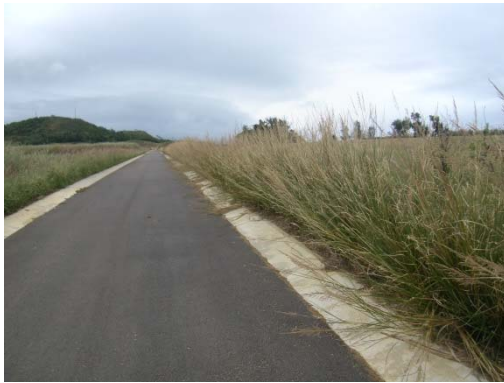
地点 農道整備(グリーンベルト有り)

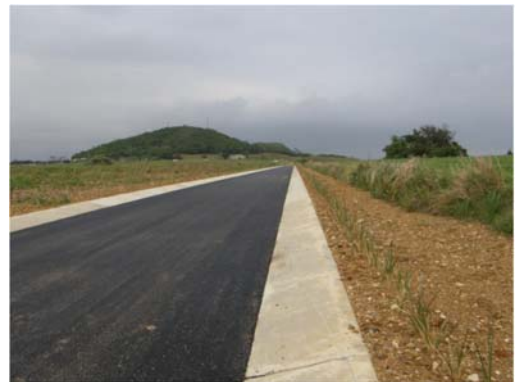
地点 農道整備(昨年度2月の状況)

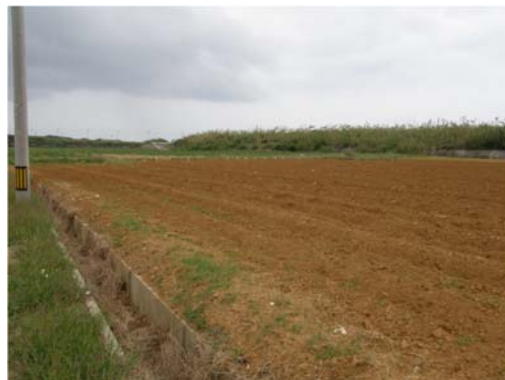
地点 昨年度の状況

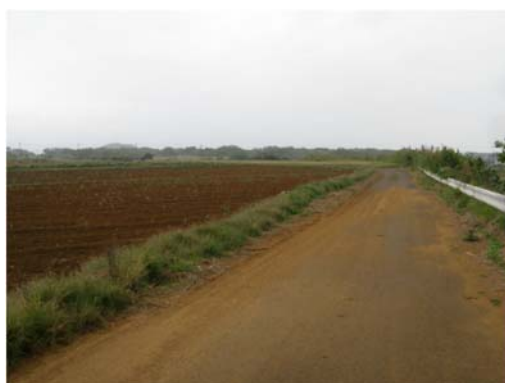
地点 昨年度の状況

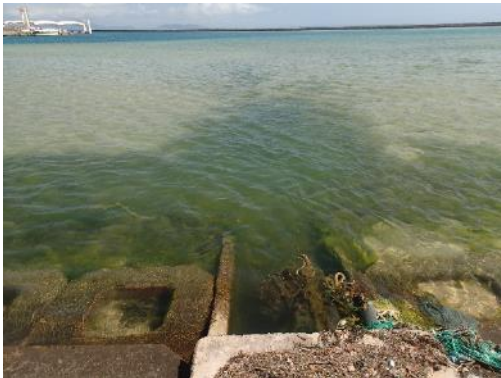
- ・本流域においては、複数の排水路が海域に流れ込んでいるが、濁りは確認されなかった（地点 ）。

地点 河口域(濁り無し)

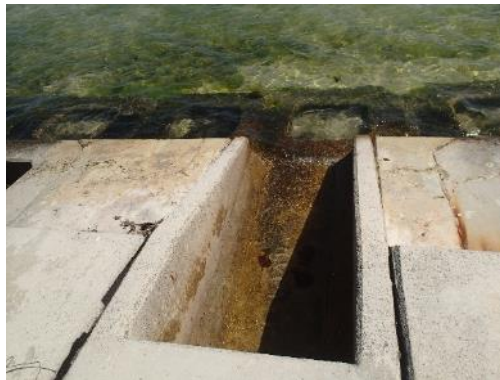
地点 河口域(濁り無し)

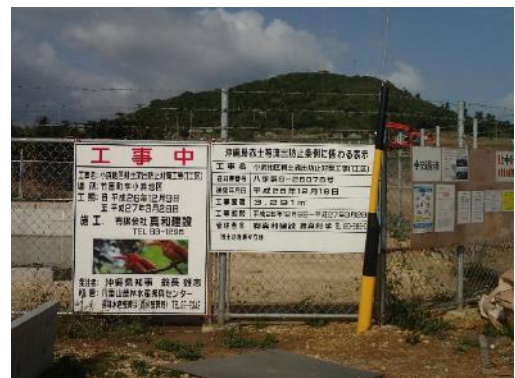
地点 工事看板

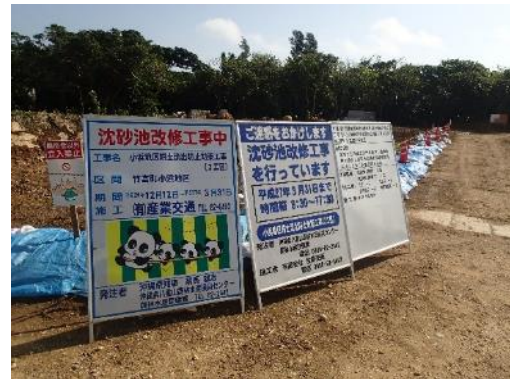
地点 工事看板

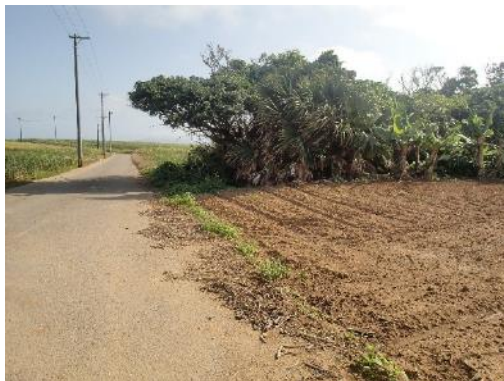
- ・ 流域内において、一部地点で道路への赤土流出が確認された(地点)。しかし、畑ではマルチングなどの対策がされており赤土流出の可能性は低く(地点)、上記の沈砂池などで海域への影響はほとんど無いと考えられる。

地点 道路への赤土流出

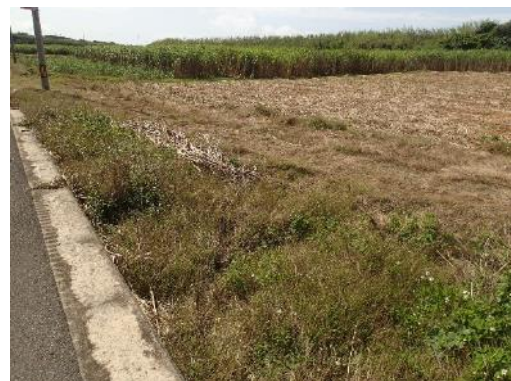
地点 マルチング・グリーンベルトの状況
(1回目地点)

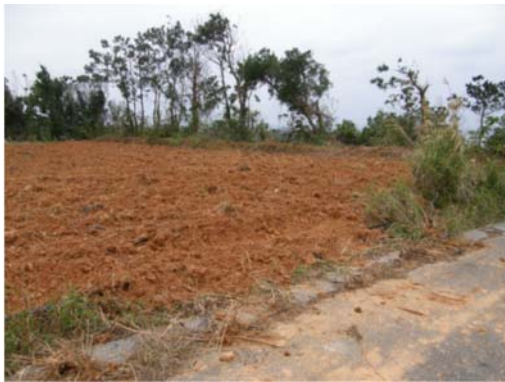
屋嘉田潟原 農地からの流出痕(今年度)

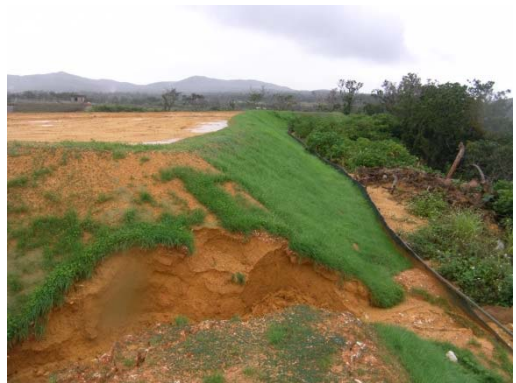
慶佐次川河口 法面緑化対策
(今年度)

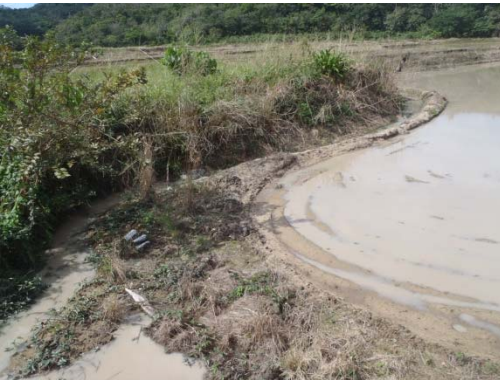
川平湾 水田からの濁水流出
(平成 25 年度)

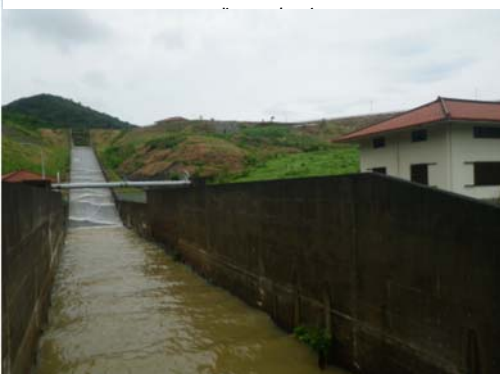
名蔵湾 名蔵ダムからの濁水流出
(平成 25 年度)

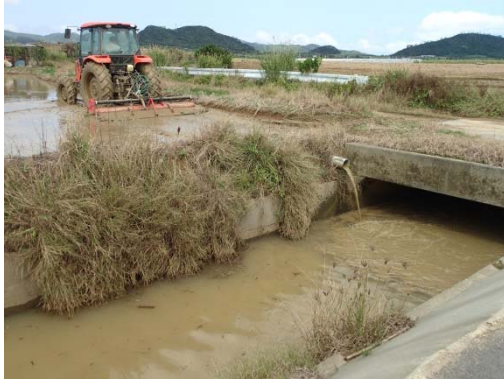
白保海域 水田からの濁水流出
(平成 25 年度)

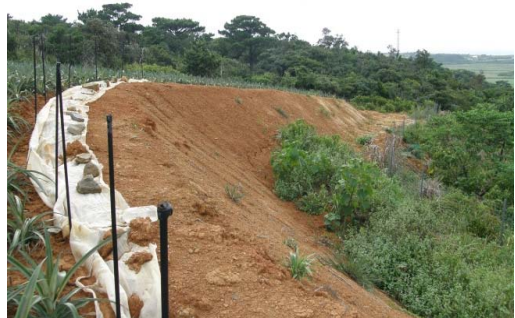
野崎川河口 パイン畑横の裸地斜面
(今年度)

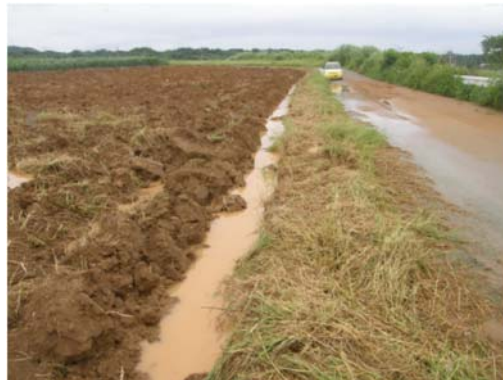
嘉弥真水道 農地からの赤土等流出
(平成 25 年度)
