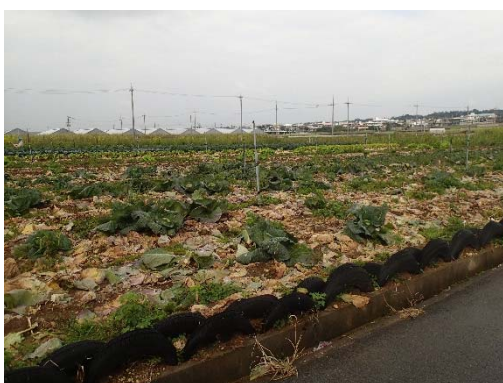
- ・ 流域内には、様々な畑が広がっているが、昨年度同様、畑の端に構造物を設置するタイプのものが多数見られた(地点)。

地点 畑端の対策(葉野菜栽培)

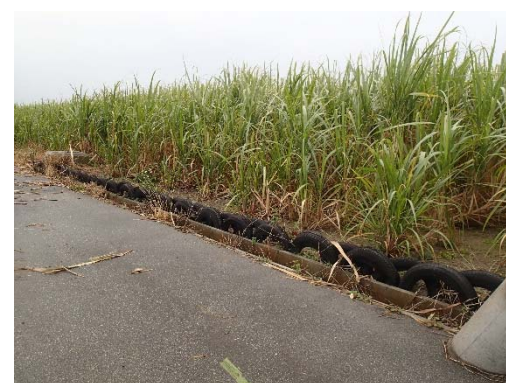
地点 畑端の対策

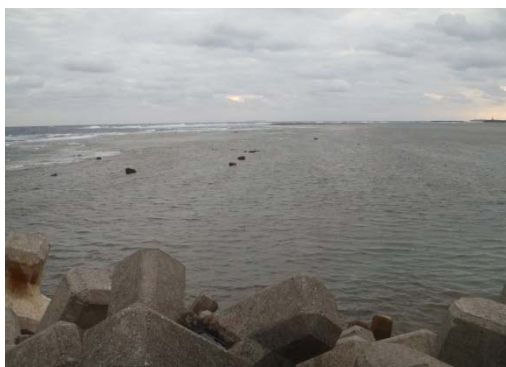
- ・ 河口域、および河口直上域においては、濁りは確認されなかった(地点)。

地点 河口域状況(濁り無し)

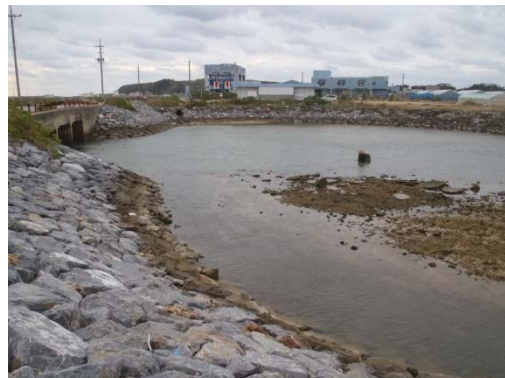
地点 河口域状況(濁り無し)

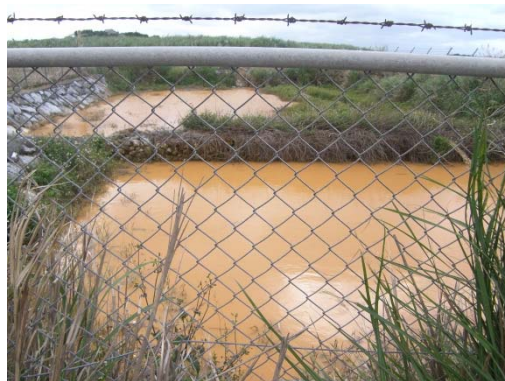
- ・ 昨年度第2回調査時に著しい濁水の流出が確認された沈砂池においては、今回沈砂池内で濁りは確認されたが、濁水の流出は確認されなかった。

地点 昨年度の沈砂池の状況

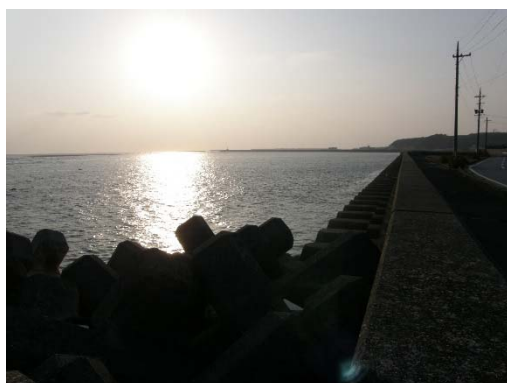
- ・ 河口域、および河口直上域においては、濁りは確認されなかった(地点)。

地点 河口域状況(濁り無し)

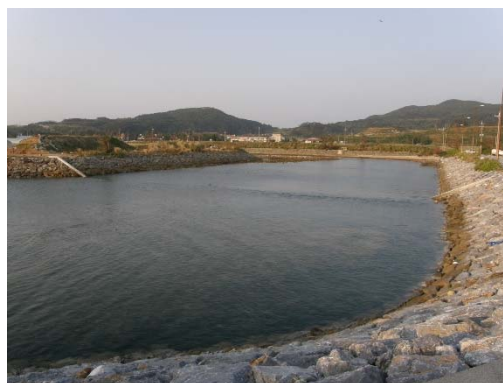
地点 河口域状況(濁り無し)

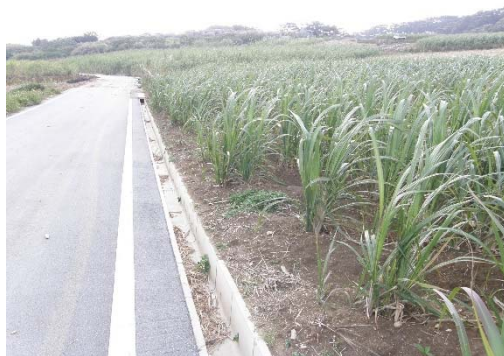
- ・ 昨年度確認された赤土等流出可能性が高い畑において、大きな変化は確認されず、依然として赤土流出が懸念された(地点 ~)。

地点 流出可能性がある畑

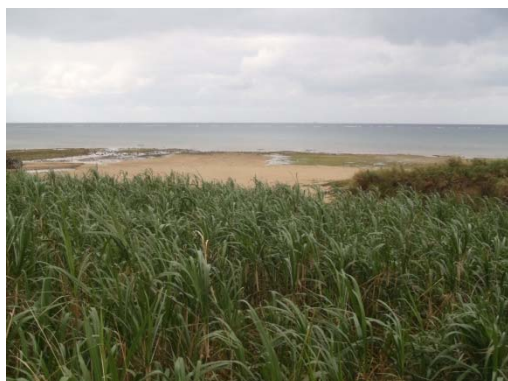
- ・ 河口域、河口直上において濁りは殆ど確認されなかった(地点)。

地点 河口域(濁りなし)

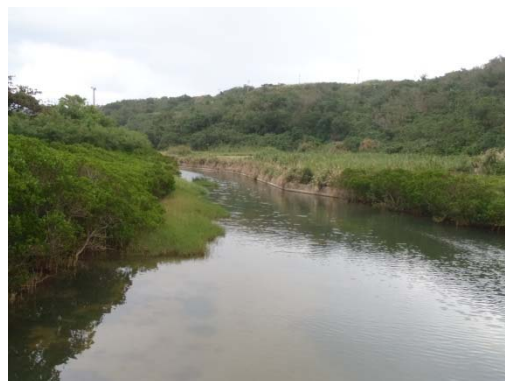
地点 河口域(濁りなし)

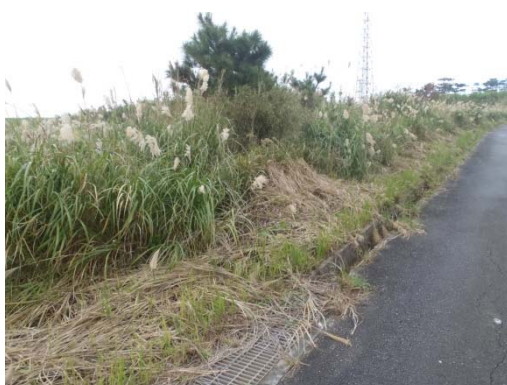
- ・ 昨年度確認した、流出源となりうる箇所(地点 ~)については、多くの箇所
で状態に変化が無かったが、地点 においては雑草が覆っており、流出可能性
が減少した。

地点 昨年度流出可能性が有った畑
