## 2) 第2回調査(平成27年2月27日実施)

(18) 白保海域

(19) 宮良川河口

(20) 野崎川河口

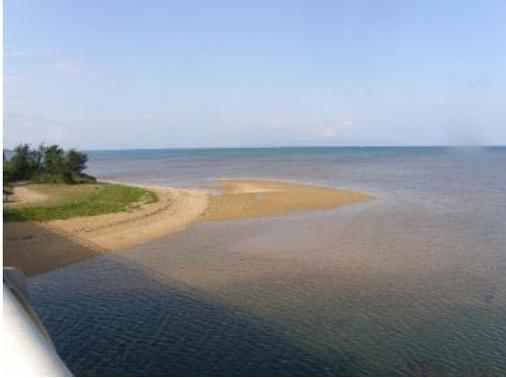
- ・ 河口域および名蔵アンパルでは、濁りは確認されなかった(地点 )。

地点 河口域(濁り無し)

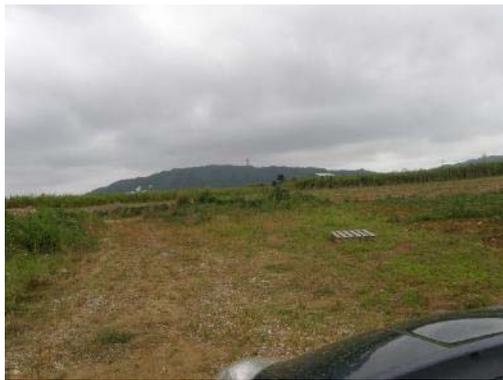
- ・ 昨年度第2回調査時、H26年度1回目調査時に確認された地点 の造成裸地は、草本が茂り、赤土流出の可能性は減少した。

地点 造成裸地(第1回目地点)

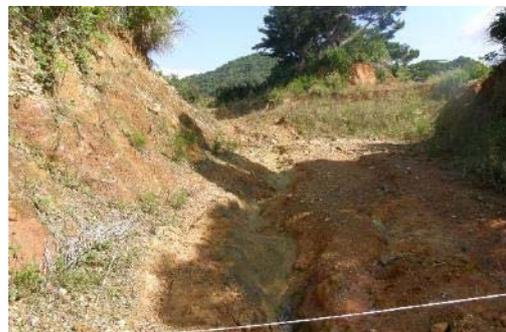
- ・ 昨年度第2回調査時、H26年度1回目調査時に確認された地点 の造成裸地には改善が見られず、依然として赤土流出の可能性は高い状況であった。

地点 造成裸地(第1回目地点)

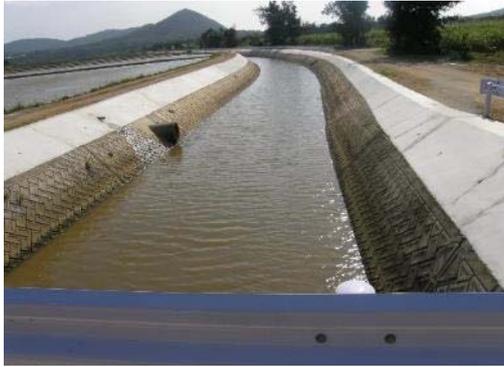
地点 河川整備工事完了写真

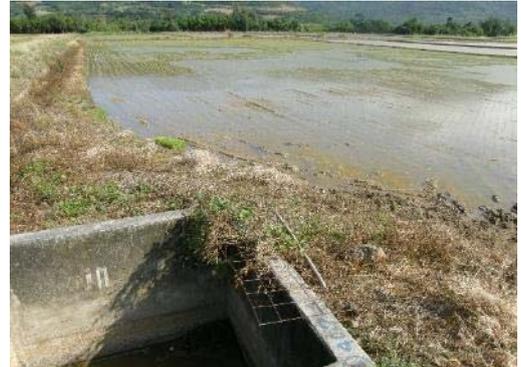
地点 河川側の水田

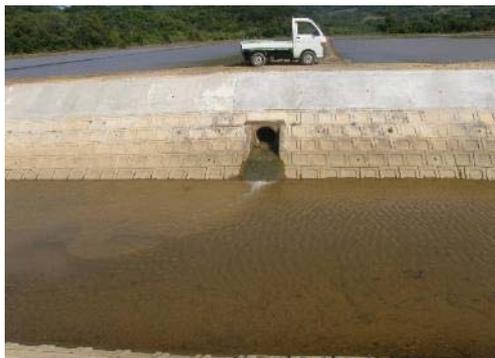
- ・ H26 年度 1 回目調査時に確認された、河川整備工事は終了しており、水路から道路を隔て水田が広がっていた。前日の降雨が原因か、水田から用水路へ濁水が排水されており、その用水路から河川への濁水流出が確認された。(地点 )。地点 において採水すると、濁度は 22.6(度)であった。

地点 水田からの濁水流出の状況 (第 1 回目地点 )

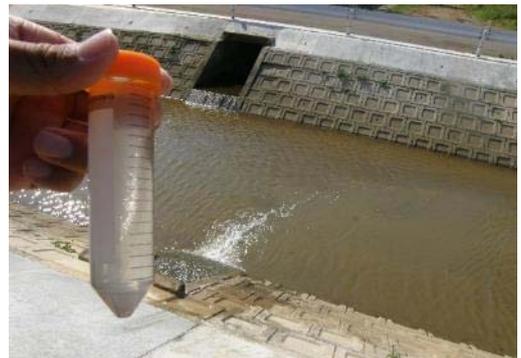
地点 採水状況

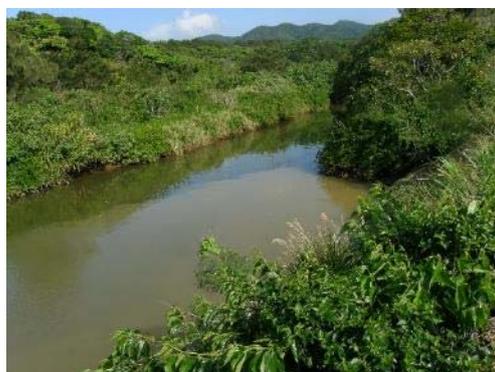
地点 河川への濁水流出状況

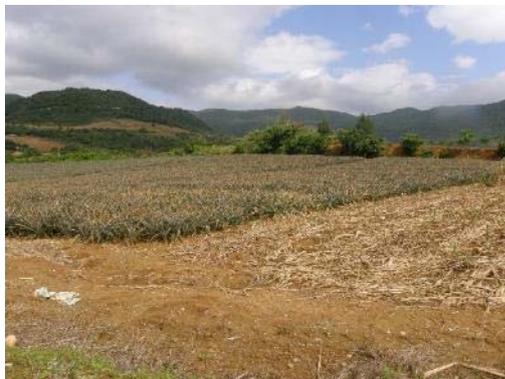
- ・ H26 年度 1 回目調査時に確認された造成地には、パイナップル畑が広がっていた(地点 )。

地点 造成工事(第1回目地点 )

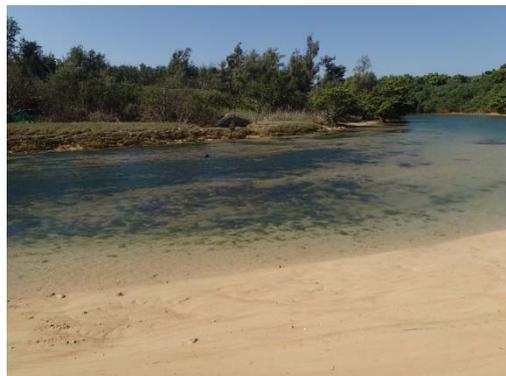
地点 河口域(濁り無し)

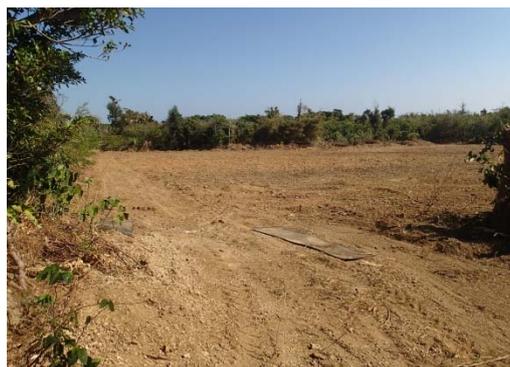
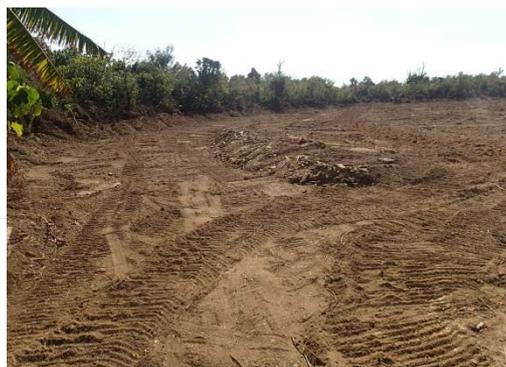
- ・ 海岸線近くにおいて新たに造成裸地が2箇所確認された(地点 )。大きさは共に約 30m×30m であるが、海岸側の末端は草本で囲われており、流出可能性としては低いと考えられる(地点 )。

地点 造成裸地

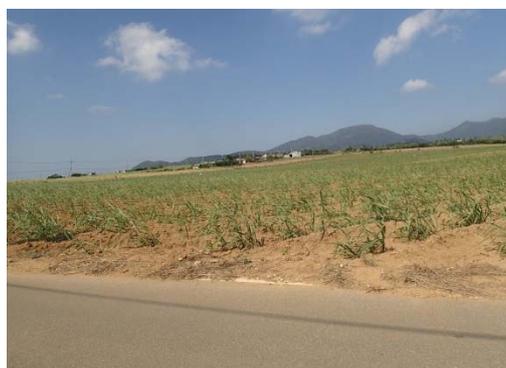
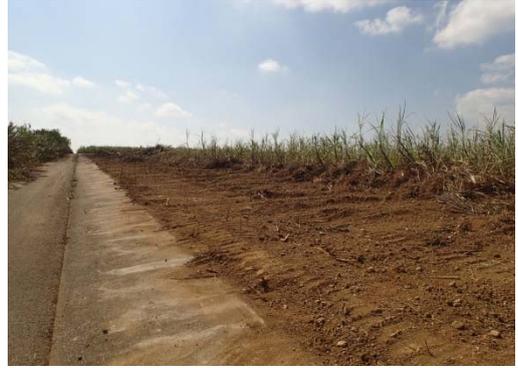
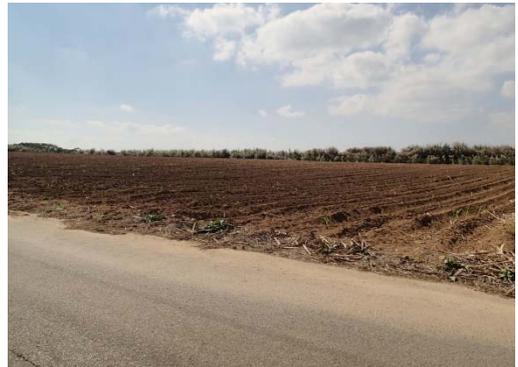
地点 流出源となりうる箇所

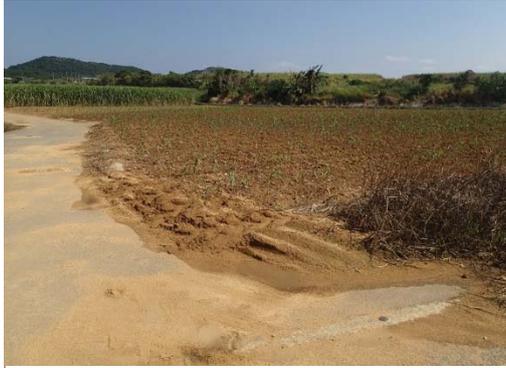
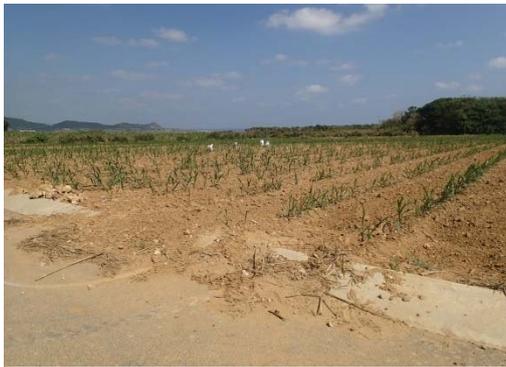
- ・ 流域内においては、流出源として懸念されるサトウキビ畑や裸地状態の畑も多く確認され、また道路等への流出痕も多く確認された(地点 ~ )。

地点 道路への流出痕

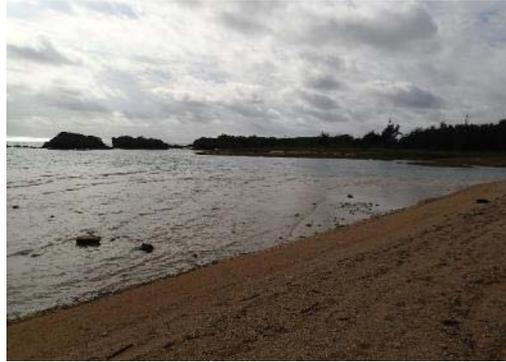
- ・ 本川河口においては、濁りが確認されなかった(地点 )。

地点 河口域(濁り無し)

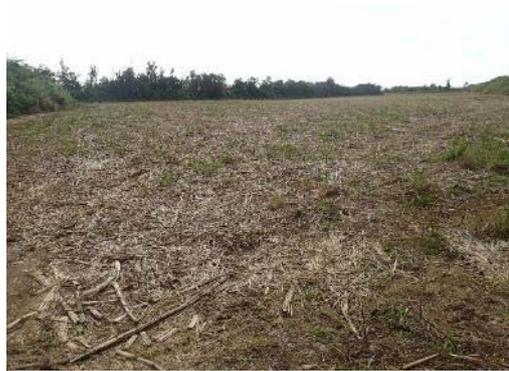
- ・ H26 年度 1 回目調査時に確認された、造成裸地はマルチングされており、第 1 回目から確認されている海岸側の末端に草本に覆われていることと合わせ、赤土流出の可能性はなくなった(地点 )。

地点 造成裸地(第1回目地点)

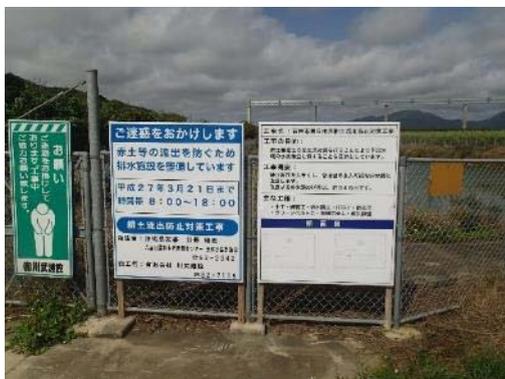
地点 工事看板

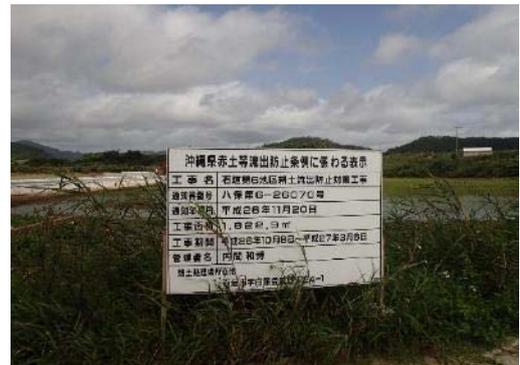
地点 赤土流出防止にかかる看板

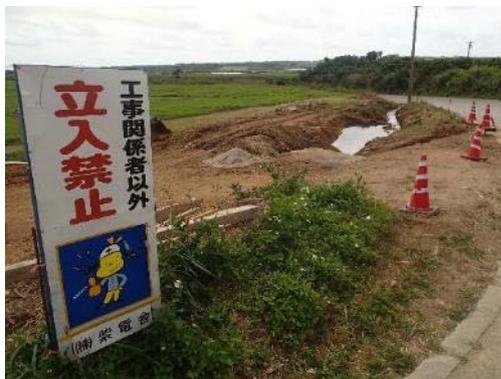
- ・地点において、新規造成地が確認された。赤土防止にかかる看板は確認されなかった。規模は 50m×20m 程度であり、裸地が目立つが、道路と隣接する部分には草本が覆っており赤土流出の可能性は低い。

地点 新規造成地

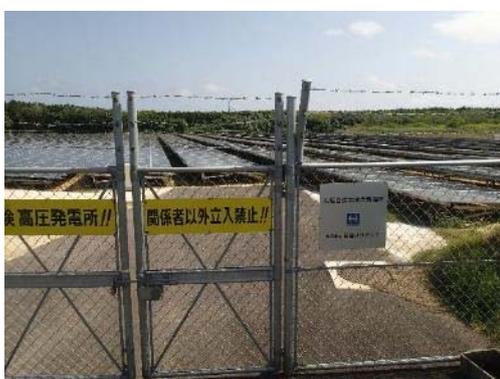
- ・地点は、太陽光発電設備が確認された。規模は 200m×100m 程度であった。

地点 太陽光発電設備状況

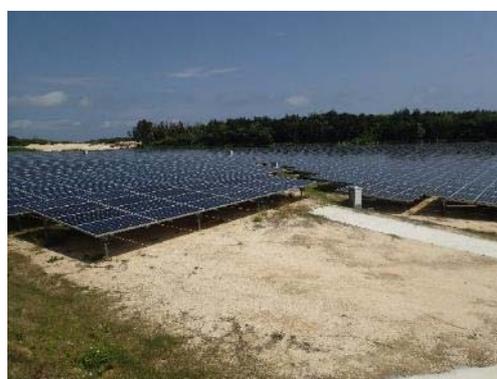
地点 太陽光パネルの状況

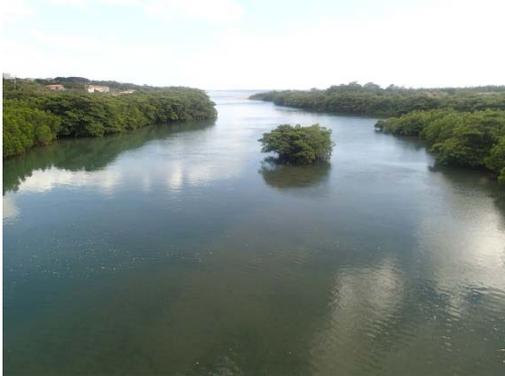
- ・ 河口域において濁りは確認されなかった(地点 )。また、河川中流においても濁りは確認されなかった(地点 )。

地点 河口域(濁り無し)

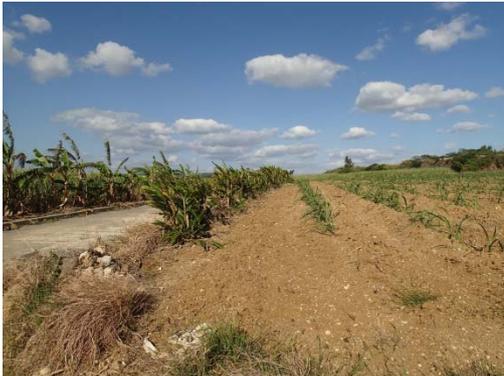
地点 グリーンベルトによる対策

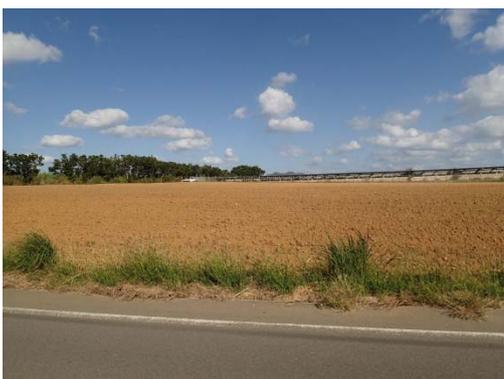
地点 グリーンベルトによる対策

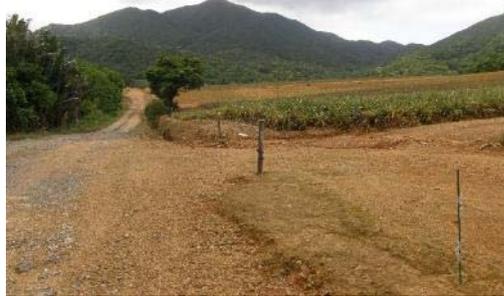
- ・ H26 年度 1 回目調査時に赤土流出が懸念された真栄里ダムの北斜面の広大なパイン畑は、依然として真栄里ダムへの流出源として懸念された(地点)。

地点 真栄里ダム北斜面のパイン畑(第1回目地点)

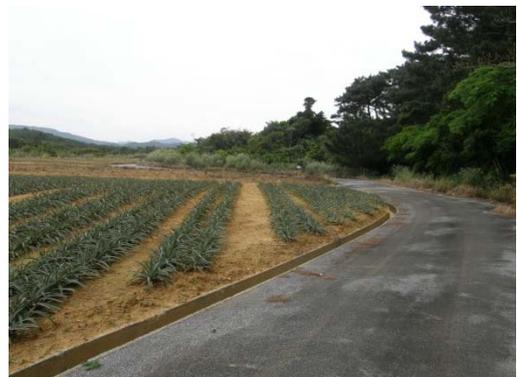
- ・ 昨年度確認した、各種流出源として懸念される箇所また、流出痕のある箇所について今回の状況を示した(地点 ~ )。地点 では縁に草本が生え、道路への流出可能性が減少していたが、殆どの地点では昨年度と同様流出可能性が懸念される状況であった。

地点 昨年度第2回調査時

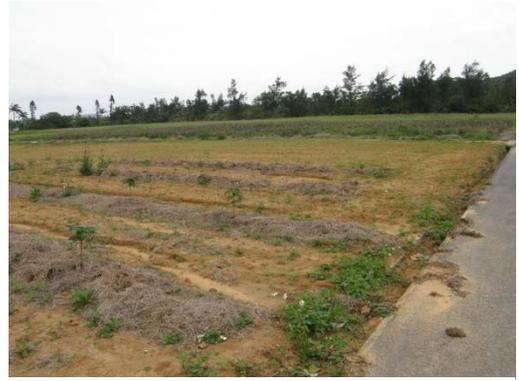
地点 昨年度第2回調査時

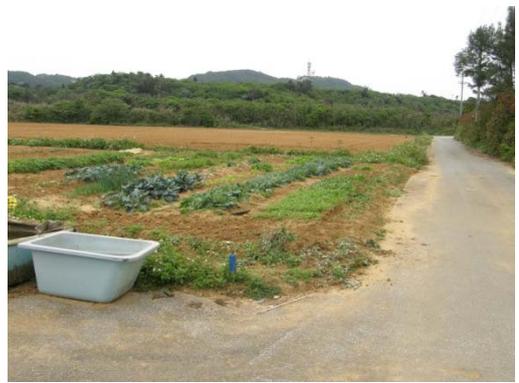
地点 昨年度第2回調査時

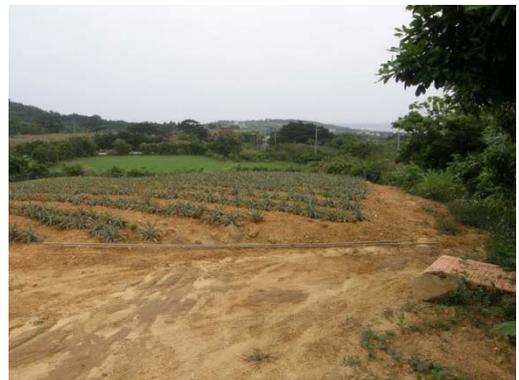
地点 昨年度第2回調査時

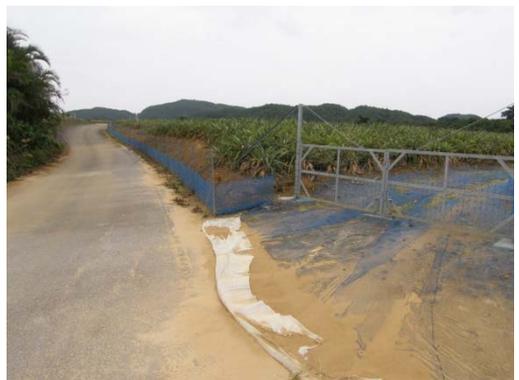
地点 昨年度第2回調査時

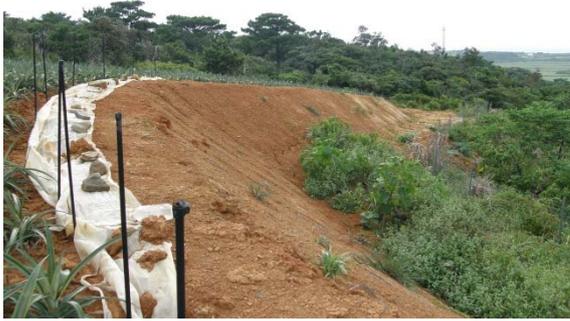
地点 流出懸念箇所(変化なし)

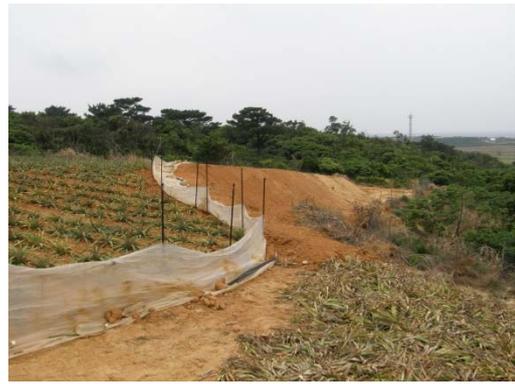
地点 昨年度第2回調査時

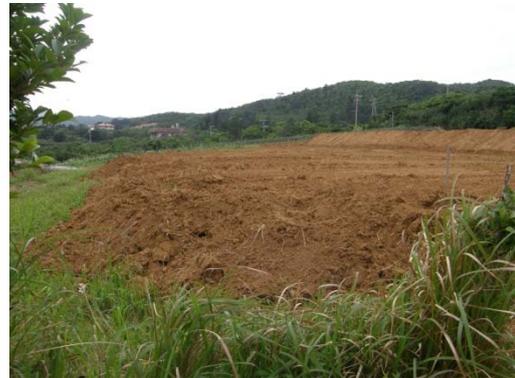
- ・昨年度第2回調査時に確認された造成裸地は、今回、その縁には草本が覆っており、赤土等流出が懸念される状況では無くなっていた(地点 )。

地点 昨年度第2回調査時

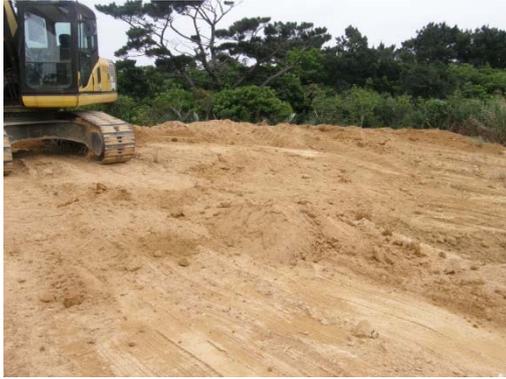
- ・昨年度第2回調査時に確認されたもう一つの造成裸地(約50m×20m)では、今回重機は確認されなかったが、昨年度同様裸地が広がっており、また、末端の斜面に土砂が押し込まれており、引き続き流出が懸念された(地点 )。

地点 昨年度第2回調査時

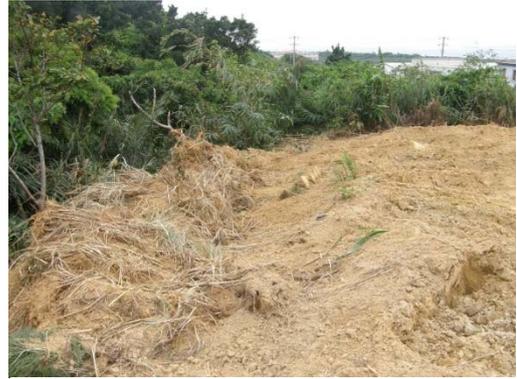
地点 昨年度第2回調査時

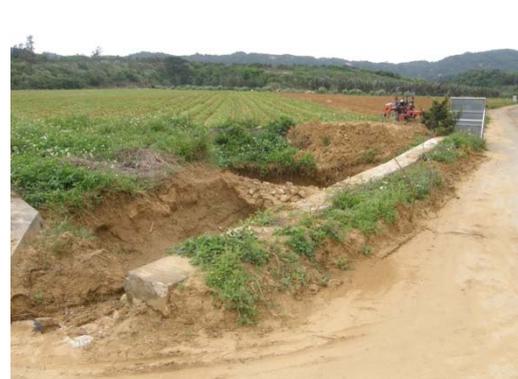
- ・昨年度第2回調査時に確認された、営農飲雑用水施設設置工事はすでに終了しており、また草本が茂っており、周辺への土砂等の流出状況は改善していた(地点 )。

地点 昨年度第2回調査時
