(5) 加武川河口

1) 第1回調査(平成27年5月28日実施)

3.4.2 各流域、懸念される主な流出源と対策方法案

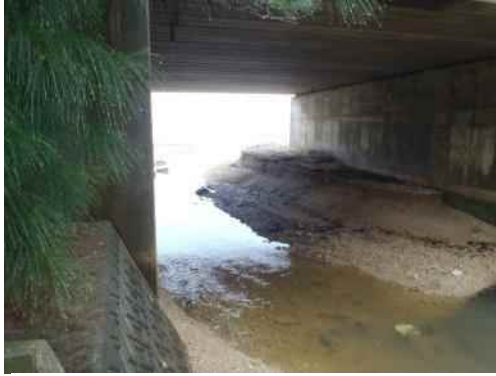
- ・ 河口部(地点)、河口近くの支流との合流部(地点)で若干の濁りが確認された。地点 で採水を行ったところ、濁度は 14.4(度)であり濁りは薄かった。

地点① 河口部(濁り少)

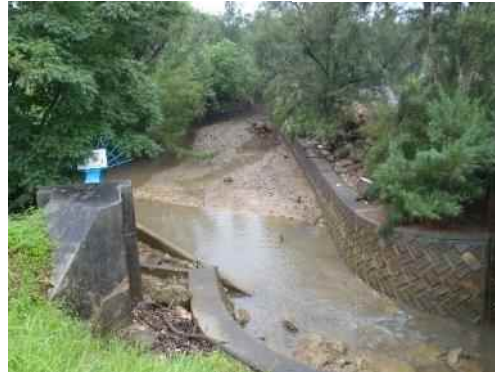
地点② 支流との合流部(濁り少)

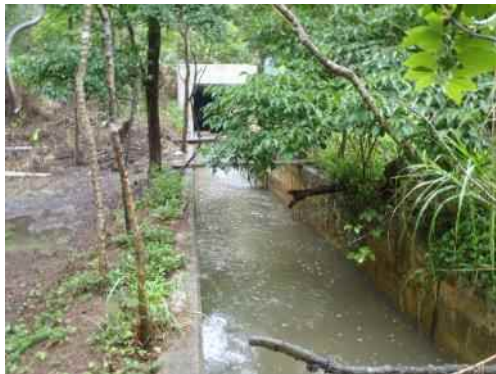
- ・ 上流は米軍区域内にあたるため、踏査可能範囲は限られるが、可能な限り上端まで踏査した(地点)。地点 では地点 に比べ濁りが高く、採水すると濁度は 5.1(度)であった。河口域と同様に、濁度の値は高くなかった。

地点③ 支流(アクセスできる最上流部)

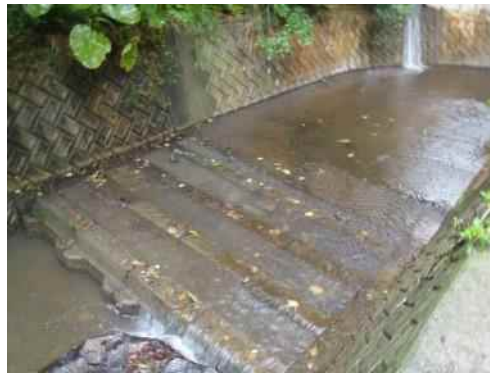
地点④ 本流(アクセスできる最上流部)(濁り少)

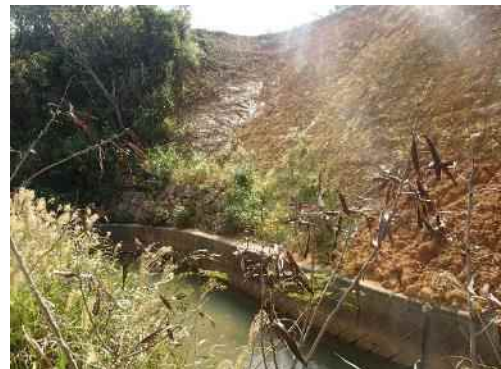
- ・ H25 年度第 1 回調査時に確認された裸地斜面箇所は、それ以降、土壌団粒化剤による表土保護工済であったが、H26 年度第 2 回調査時に、一部赤土が露出していた。本調査時にも一部裸地が露出していた(地点)。

地点⑤ 昨年度状況(H26 年度 2 回目)

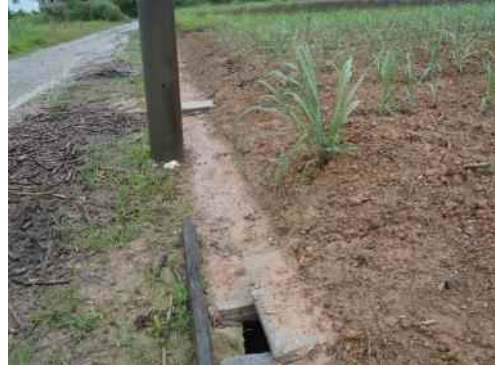
地点⑧ 赤土流出を防止する排水路の構造

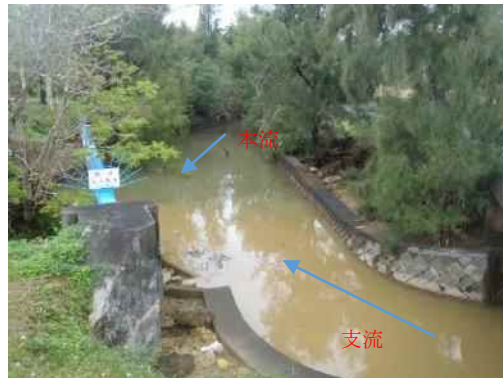
- ・ 河口部(地点)、河口近くの支流との合流部(地点)において、濁りが確認された。なお、支流側の濁りが強かった。地点 で採水を行ったところ、濁度は9.6(度)であり濁りは薄かった。

地点② 支流との合流部(濁り有り)

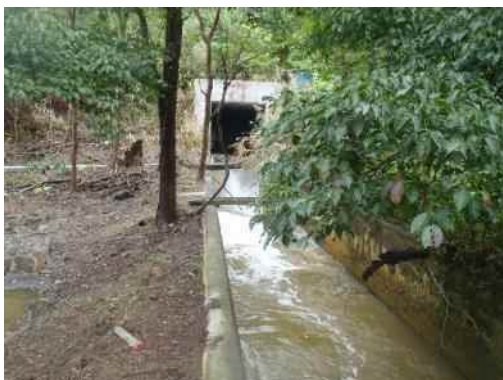
- ・ 上流は米軍区域内にあたるため、踏査可能範囲は限られ、支流では地点 、本流では地点 がアクセスできる最上流部であった。それぞれで採水をおこなったところ、濁度は支流の地点 で8.6(度)、本流の地点 で4.0(度)であった。地点 の濁度の値は河口付近の濁度と近い値であった。

地点③ 支流(アクセスできる最上流部)

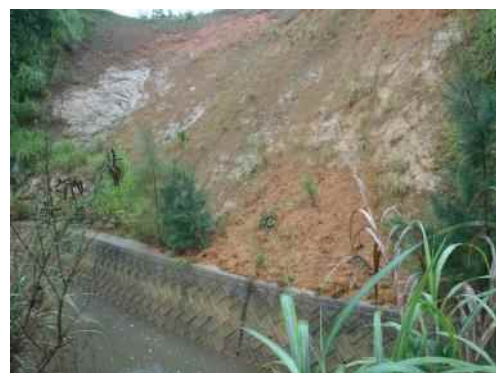
- ・ H25 年度第 1 回調査時に確認された裸地斜面箇所は、それ以降、土壌団粒化剤による表土保護工が実施されていたが、H26 年度第 2 回調査時以降一部裸地が露出し、若干の流出痕が確認された。(地点)。

地点⑤ 前回状況

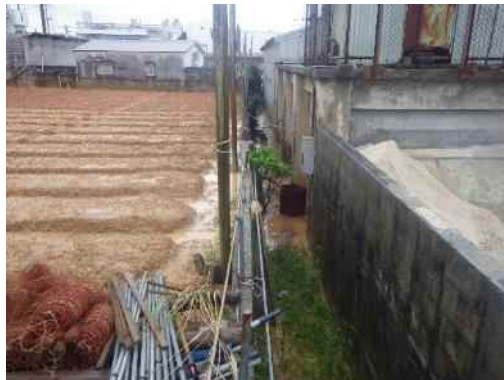
- ・ 地点 の濁水が流出していた排水管をたどると、流出源と考えられる裸地(畑)や、そのほか流出している箇所を確認した(地点)。

地点③ 下流域(濁り少)に流れ込む濁水

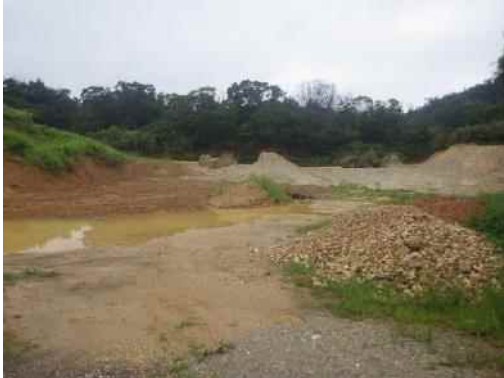
- ・ 昨年度確認された採石場状況に変化は無く、裸地が広がっていた(地点 ⑩)。採石場から河川へつながる水路には濁水は確認されなかった(地点 ⑪)。

地点⑩ 採石場

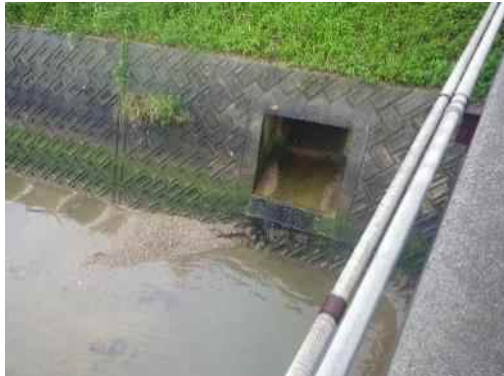
- ・ 本川においては、昨年度調査時に著しい濁りが確認された水路から濁りは確認されなかった(地点 ⑫)。当時、濁水の原因であった造成裸地には草本が茂り赤土流出の可能性は減少していた(地点 ⑬)。

地点⑫ 水路から本川への水路(濁り無し)

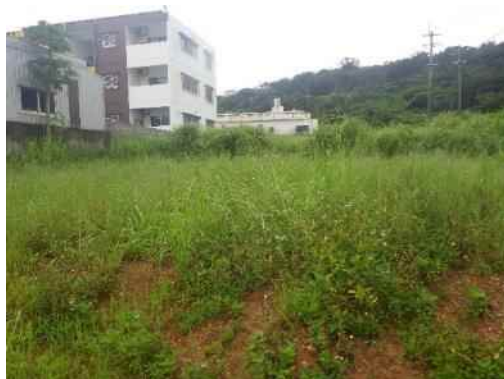
地点⑬ 草本の茂る昨年度造成地(改善)

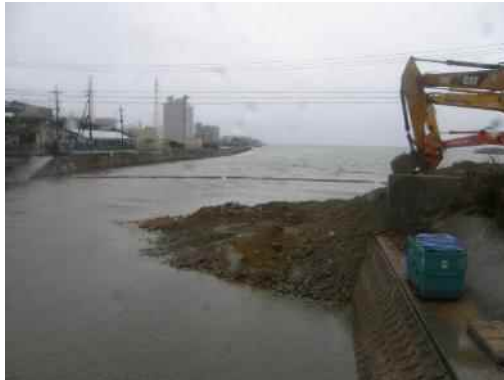
- ・ 河口部では、浚渫工事が行われており、汚濁防止膜が張られていた(地点)。汚濁防止膜外で濁りが確認され、採水をおこなったところ濁度は7.3(度)と見た目より濁りは薄かった。

地点① 河口部(濁り少)

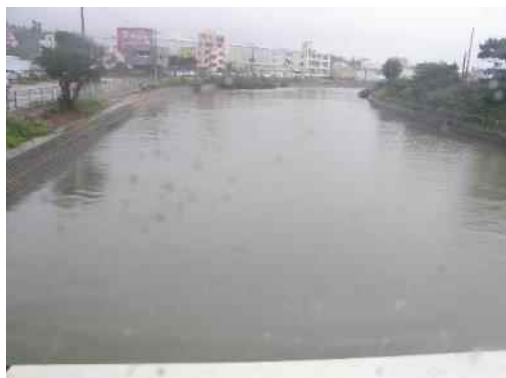
- ・ 河口部上流の河川では、若干の濁りが確認された(地点)。それぞれで採水をおこなったところ濁度は地点 で1.1(度)、地点 で1.1(度)であった。

地点② 河川状況

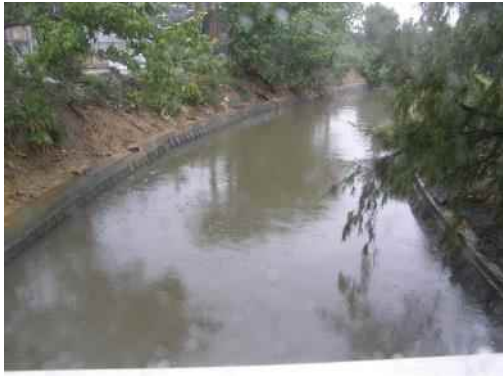
地点③ 河川状況(肥前川との合流部)

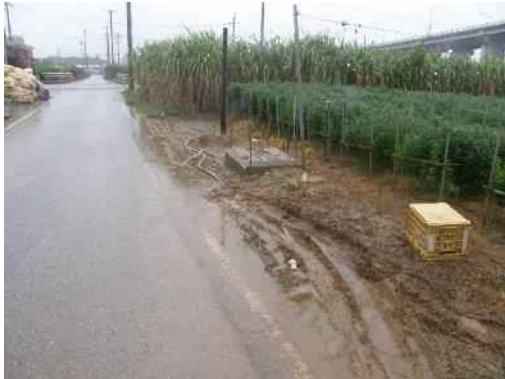
- ・ 地点 において、赤土が直接河川へ流出していたキク畑が確認された。

地点⑥ キク畑から河川へ濁水流出

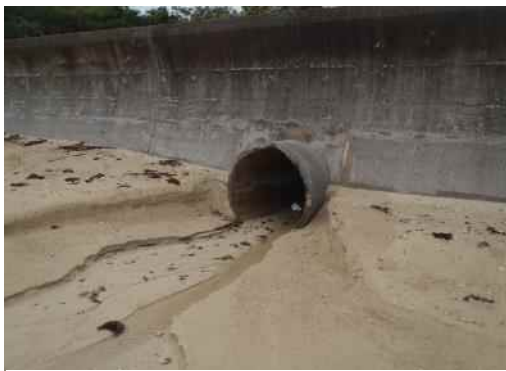
- ・ 河口部及び水路において濁りは確認されなかった(地点)。
- ・ 流域内には、上流からの湧水を利用したクレソン畑(地点)等が広がっており、赤土等の流出源として懸念される箇所は確認されなかった。

地点① 河口部(濁り無し)

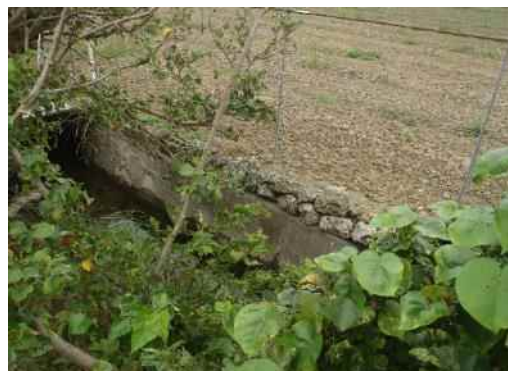
地点② 水路(濁り無し)

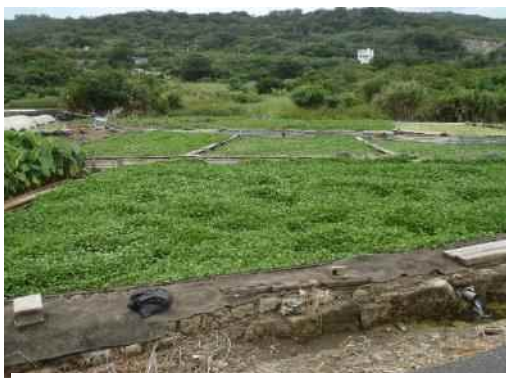
地点③ クレソン畑(流出無し)

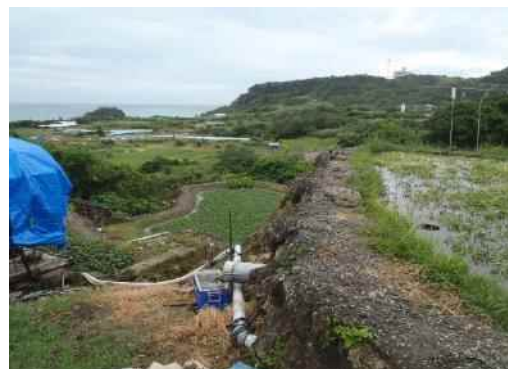
地点④ クレソン畑が広がる(流出無し)

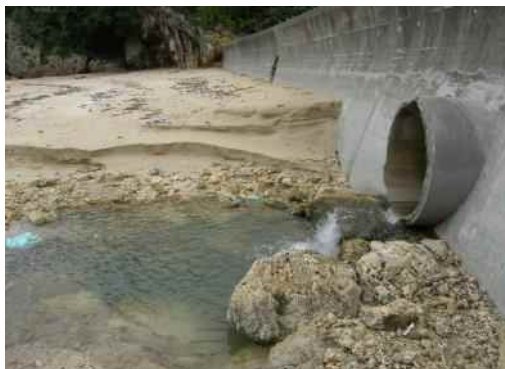
- ・ 河口部及び河川において濁りは確認されなかった(地点)。
- ・ 流域内には、上流からの湧水を利用したクレソン畑(地点)等が広がっていたが、赤土等の流出源として懸念される箇所は確認されなかった。

地点① 河口部(濁り無し)

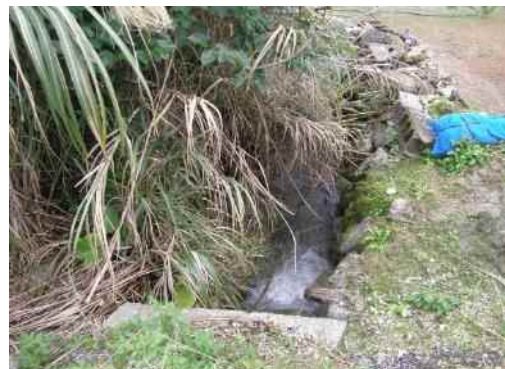
地点② 河川(濁り無し)

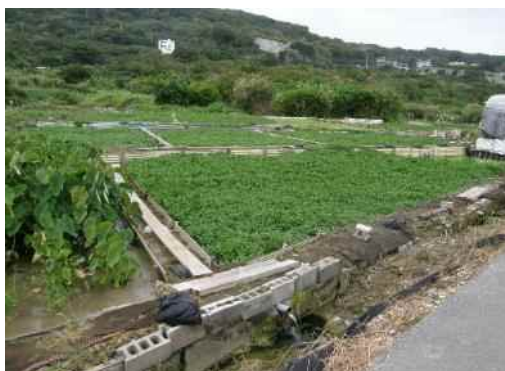
地点③ クレソン畑(流出無し)

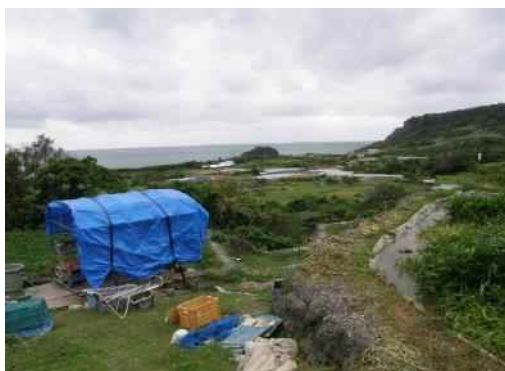
地点④ クレソン畑が広がる(流出無し)

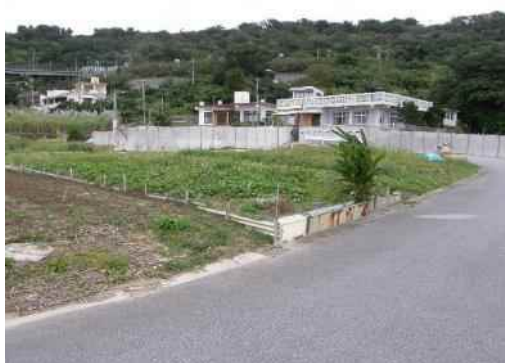
- ・ 昨年度以降同様、幾つかの畑においては、縁に構造物(畦畔)が置かれ、流出防止対策として有効な箇所も確認された(地点)。

地点⑤ 畑縁の構造(畦畔)

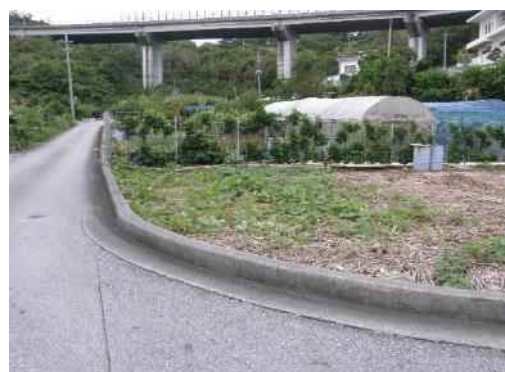
地点⑥ 畑縁の構造(畦畔)

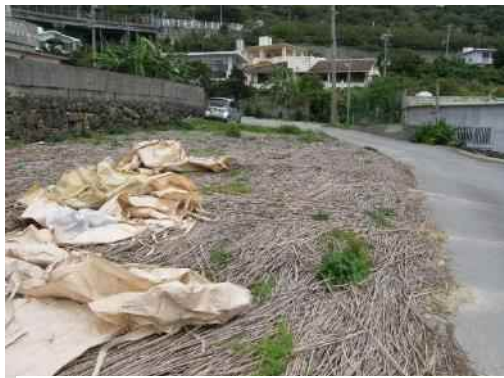
- ・またいくつかの畑では、マルチングによる対策がなされており、赤土流出の可能性は低いと考えられる(地点)。地点 において、本調査時には放置畑となっており、流域内で散見された。これらの放置畑は、管理はされていないが、雑草が茂り赤土等流出の可能性は低いと考えられる。

地点⑦ マルチングされた畑

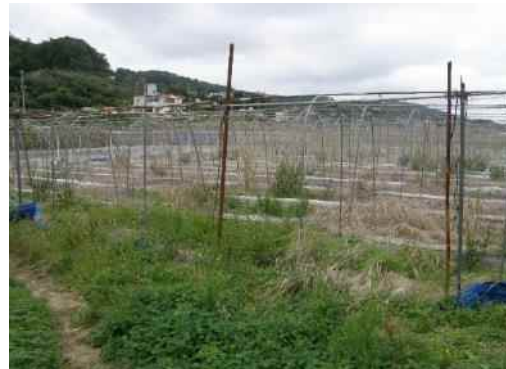
地点⑧ 放置畑

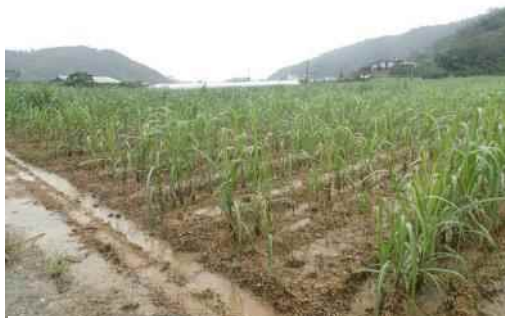
源河川河口 畑からの濁水発生(H26年度)

懸念される流出源	有効と考えられる対策
平南川河口	畑地(アザカ川流域)	農地対策
	アザカ滝直上の帯留泥分(推定)。	帯留水の状況確認および浚渫等対策検討
源河川河口	畑地	農地対策
赤瀬海岸	畑地	農地対策
	無畜舎放飼養豚所	養豚所対策。養豚所横の河川内堆積汚泥の除去
加武川河口	米軍基地内裸地(推定)	米軍への流出防止対策要望
	米軍基地内沈砂池滞留赤土(推定)	
石川川(うるま市)河口	畑地(備前川、ユマサ川流域)	農地対策
アージ島海域	特になし	-
