(21) 与那良川河口

1) 第 1 回調査(平成 27 年 9 月 30 日実施)

(22) 嘉弥真水道

#### 4.4.3 各流域、懸念される主な流出源と対策方法案

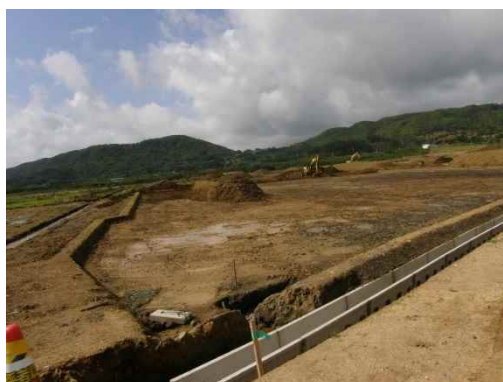
地点② 昨年度状況

- ・ 河口近くには水田が広がっており、赤土流出は確認されなかった(地点②)。また、同地点では、昨年度から圃場工事が行われていたが、今回、工事の完了した部分では水田となっていたが、まだ工事継続中であった。工事途中の圃場横水路では、裸地部分がむき出しになっており、降雨時には赤土等流出が懸念される。

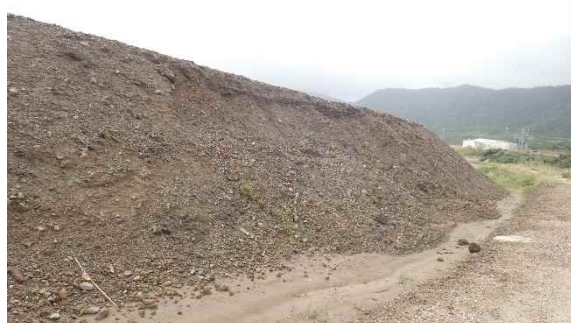
- ・ 地点②より河口に近い地点③においては、盛り土が確認された。盛り土の周辺は圃場や草地になっていたが、盛り土自体には流出を防止する対策などは見られなかったため、降雨時には赤土流出の可能性が考えられる。

地点③ 河口近くの圃場工事状況(流出可能性有り)

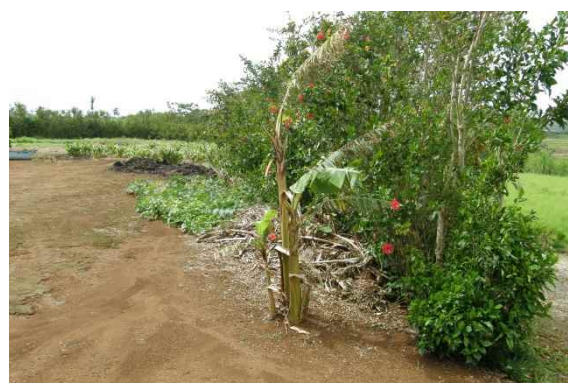
地点⑥ 昨年度状況

- ・ 昨年度から確認されている裸地では、周辺に草本が覆っており、赤土流出の可能性は無かった(地点⑥)。

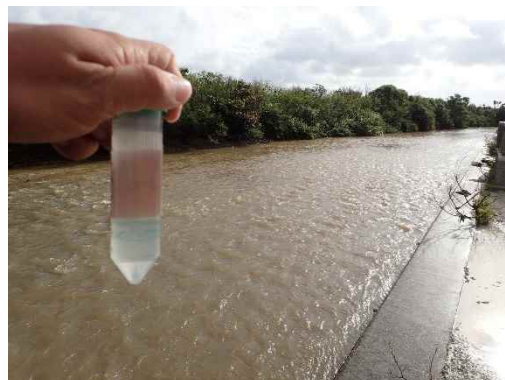
- ・ 河口近くの河川域において濁りが確認された(地点①)。採水をおこなったところ濁度は 8.5(度)であった。

地点① 河口近く河川(濁り有り)

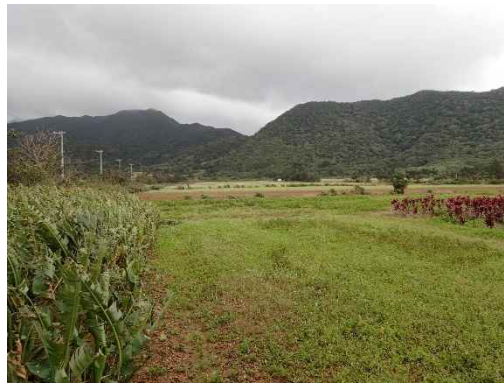
- ・ 流域内の北側畑地(地点④)では、河川へつながる水路で濁水が流出していた(地点⑤⑥)。地点⑤では濁度は7.9(度)であった。特定の濁水流出源は確認されなかったが、近辺の畑地から少しずつ流出したものと考えられる。

地点④ 北側畑地(一部裸地)

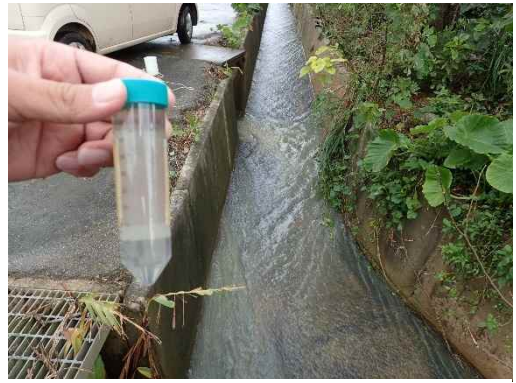
地点⑤ 採水状況

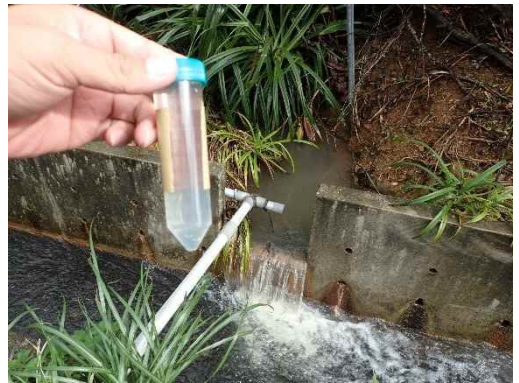
- ・ 畑地上流の山間部側からも若干の濁水が流出していたが、濁りは薄く濁度は 5.4(度)であった(地点⑦)。

地点⑦ 採水状況

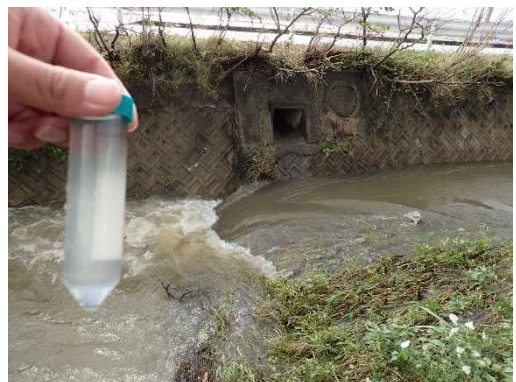
- ・ 本川においても濁水が確認された(地点⑧)。採水をおこなったところ濁度は 22.3(度)であった。

地点⑧ 採水状況

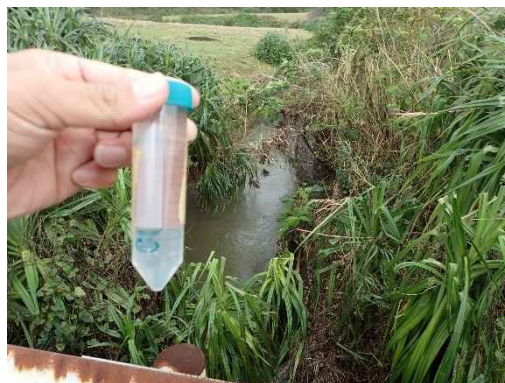
- ・ 本川上流部においても濁りが確認されたが、下流に比べると薄かった(地点⑨)。採水をおこなったところ濁度は2.6(度)であった。本川では、牧草地が広がっており特定の流出源は確認されなかった。

地点⑨ 採水状況

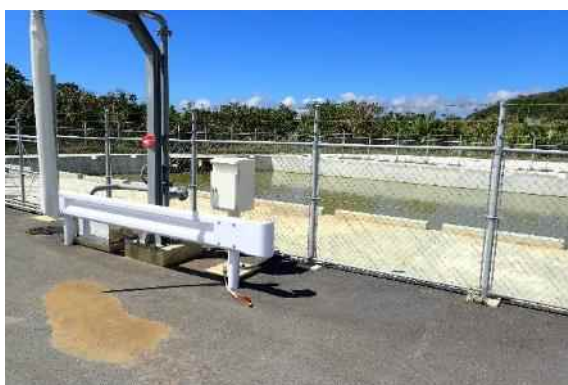
- ・昨年度調査中に確認された農業用水池(赤土流出防止対策工事)は完成していた(地点④)。農業用水池の水は、直接下流側林内に流れていく構造になっており、濁水の流出が懸念される。

地点④ 新規農業用水池

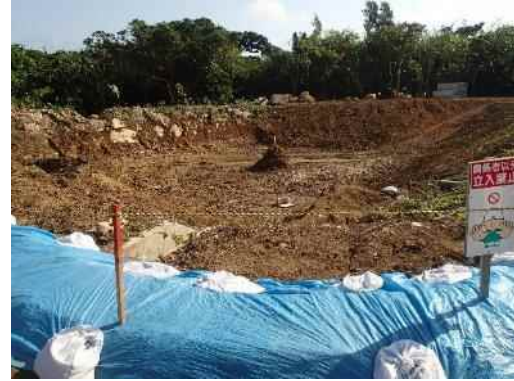
地点⑤ 昨年度状況

- ・ 昨年度確認された沈砂池改修工事は、本調査時には完成しており、赤土等流出防止効果が期待できる（地点⑤）。

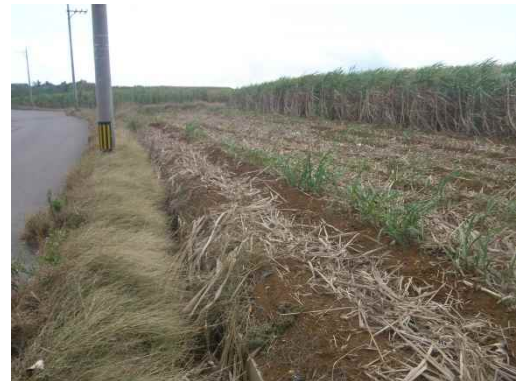
地点⑨ 昨年度状況

- ・ 流域内において、一部地点で道路への赤土流出が確認された(地点⑦⑧⑨⑩)。しかし、道路等への赤土流出が見られる畑にもマルチングなど流出対策や、下流部に沈砂池があるなどしており、実際に河口へ流出しているかどうかは、降雨時に確認する必要がある。

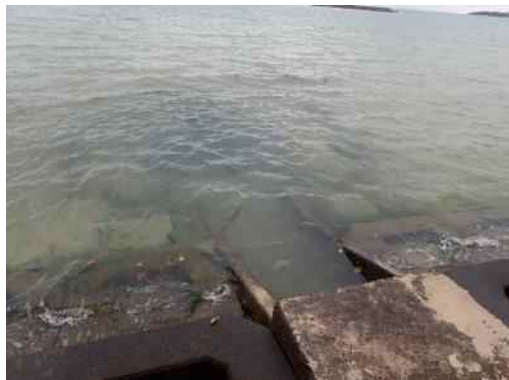
- ・ 本流域においては、複数の排水路が海域に流れ込んでいるが、濁りは確認されなかった（地点①②③）。

地点① 河口域(濁り無し)

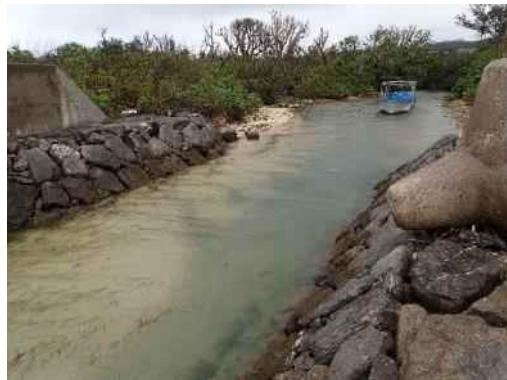
地点② 河口域(濁り無し)

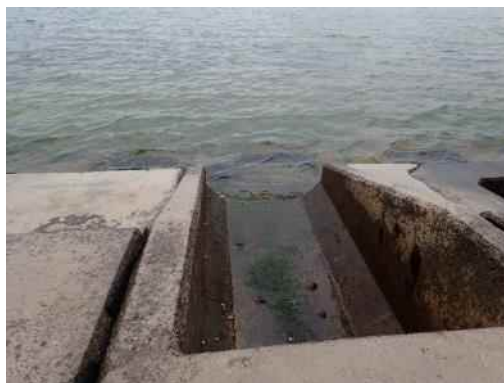
地点③ 河口域(濁り無し)

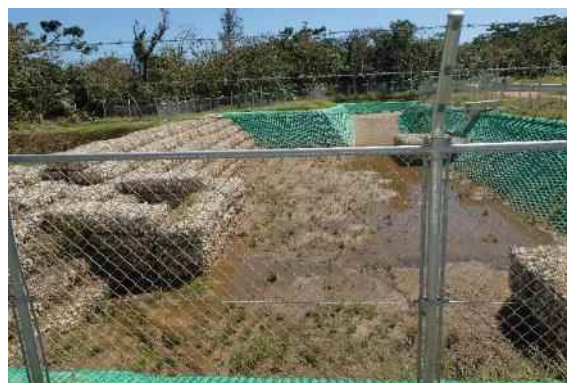
地点⑤ 昨年度状況

- ・ 前回調査時に改修された沈砂池では、土砂の堆積についても大きな変化は見られなかった(地点⑤)。

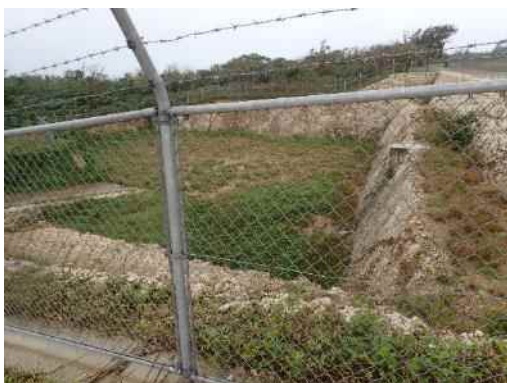
- ・ 地点⑥において、浸透池が確認されているが、その浸透池へ流れ込む水路には前回調査時同様に多量の泥が堆積していた。調査時程度の降雨では、水路に堆積した泥の浸透池への流出はほとんど確認されなかった。

地点⑥ 浸透池(濁水流入出無し)

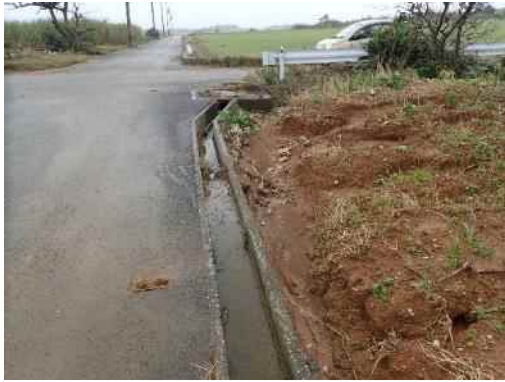
- ・ 流域内において、一部地点で道路や水路への赤土流出が確認された(地点⑦⑧⑨⑩)。しかし、道路等への赤土流出が見られる畑にもグリーンベルトなどの流出対策や、下流部に沈砂池があるなどしており、実際に河口への流出は地点①②③において河口での濁りが確認されなかったことから、本調査時程度の降雨では流出はしないと考えられる。

地点⑦ 道路への赤土流出(変化無し)

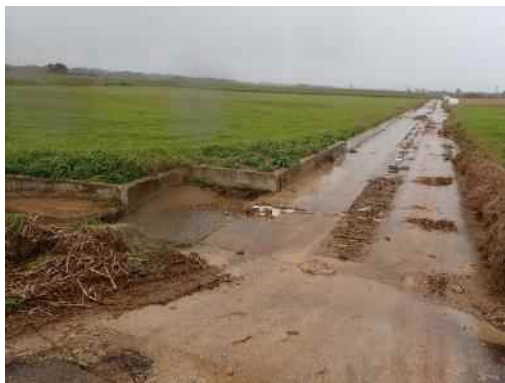
地点⑧ 道路への赤土流出(変化無し)

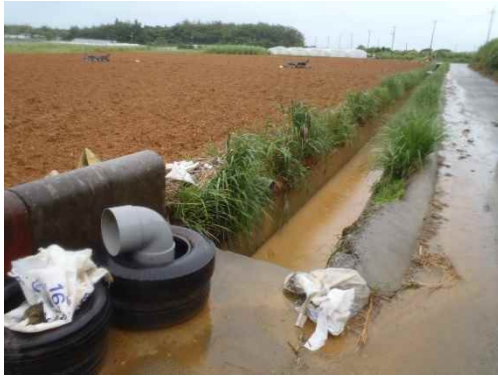
大井川(今帰仁村)河口 赤土等で濁った流域  
東の支川況(今年度)

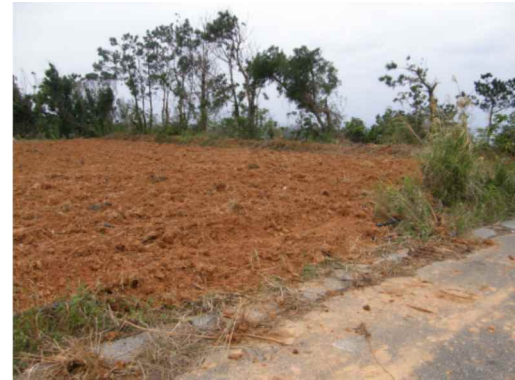
屋嘉田潟原 農地からの流出痕(平成 26 年度)

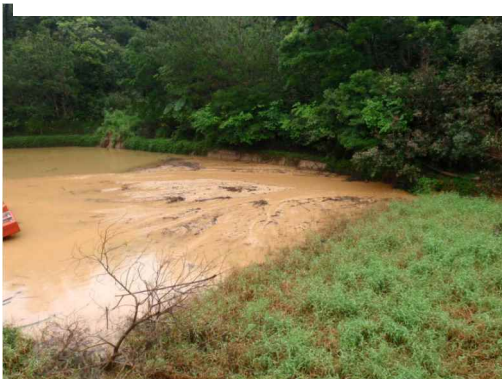
平良川河口 砂防ダム直上の滞留泥分  
(平成 24 年度)

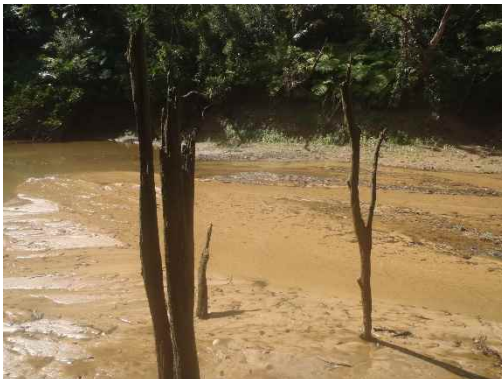
慶佐次川河口 砂防ダム直上の上部の泥と滞留  
水(今年度)

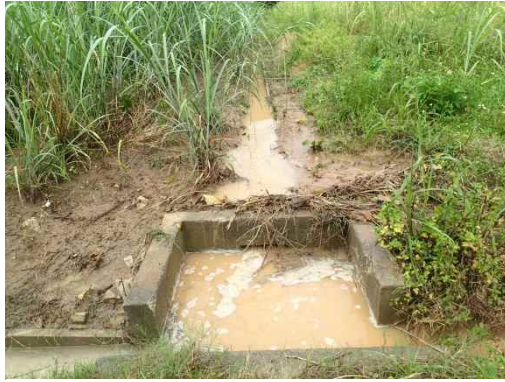
池見地先 農地からの濁水流出（平成 26 年度）

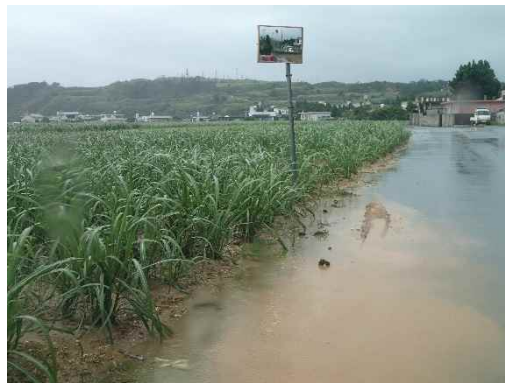
真謝川河口 農地からの濁水流出（今年度）

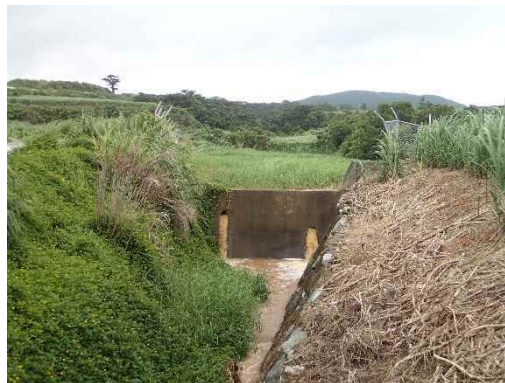
儀間川河口 沈砂池からの濁水流出（今年度）

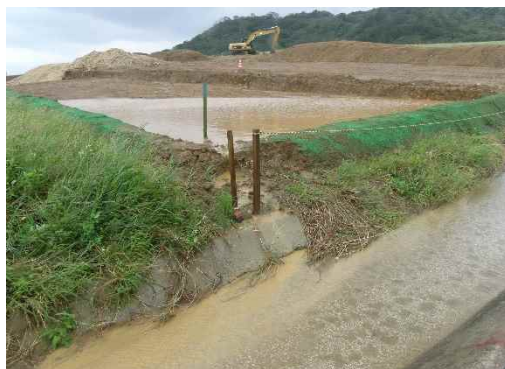
大浦川河口 広域探査発掘加速化事業地からの濁水流出(今年度)

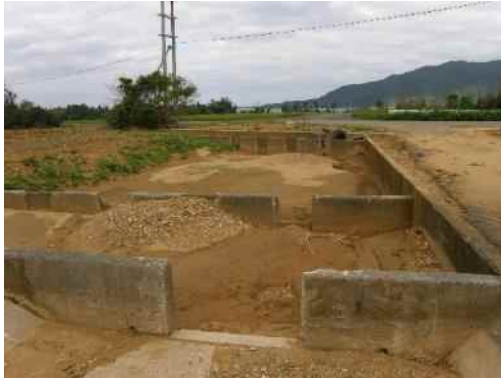
崎枝湾 集水樹に土砂堆積  
(今年度)

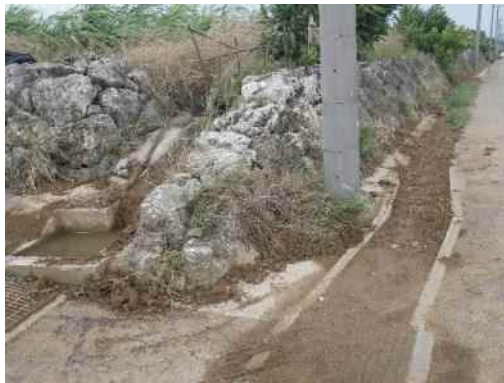
白保海城 農地からの土砂が水路に堆積  
(今年度)

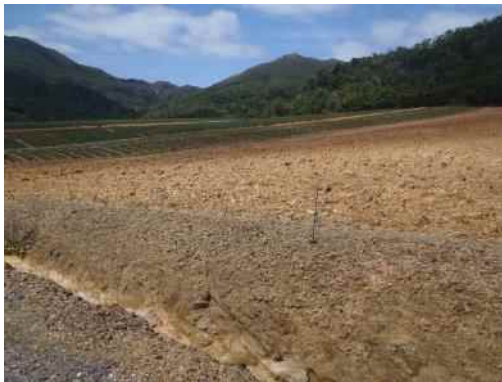
宮良川河口 真栄里ダム上流に広がるパイン畑  
(今年度)

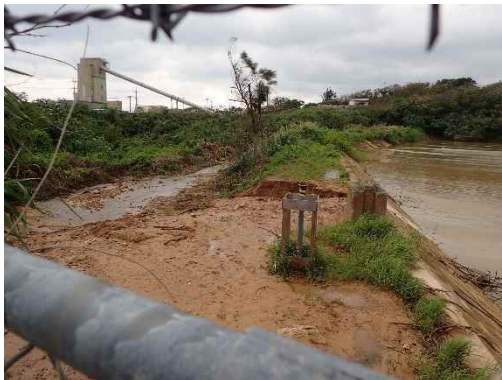
野崎川河口 沈砂池に濁水および土砂が堆積  
(今年度)

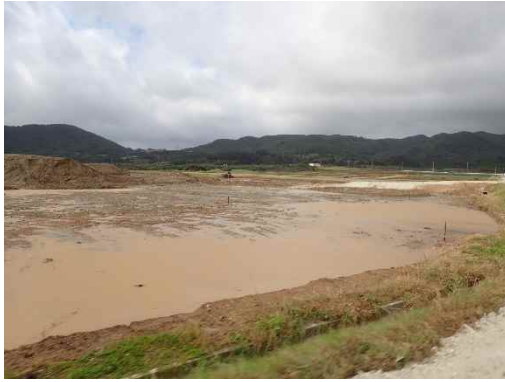
与那良川河口 圃場工事内に貯まる濁水  
(今年度)
