第3章 定点観測調査

3.2 赤土等堆積状況調査結果

3.4 陸域調査結果

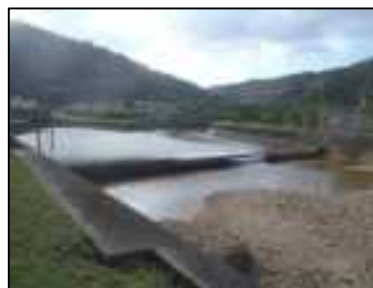
①ラバー堰

本流域は、平南川を主とする流域であり、沖縄本島北部の大宜味村に位置する。
河口近くの北側支川(アガサ川)と南側支川の合流部には、ラバー堰(①)が存在する。
中流域から上流域付近には、農地が広がっている(②)。

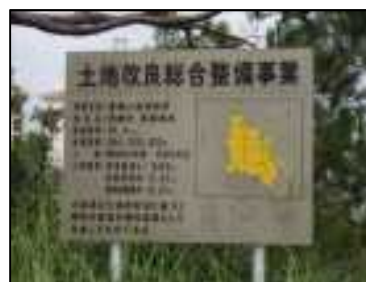
①土地改良総合整備事業

本流域は、赤瀬海岸から東側に延びる流域であり、沖縄本島中部の恩納村に位置する。
流域内中央付近は、「土地改良総合整備事業」(①)により整備された農地が広がっている。農地では、主にサトウキビが栽培されている。

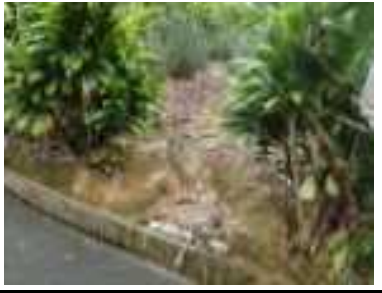
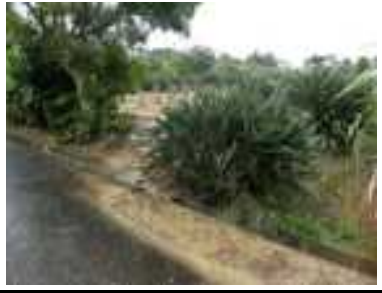
- ⑫ 流域内東北側の農地において、マルチングによる赤土等の流出防止対策が確認された。しかし、農地の浸食状況から、降雨時には赤土等の流出の可能性が高いと考えられる。
- ⑬,⑭ 流域内南西側の農地裸地において、雑草によるグリーンベルトが確認された。しかし、側溝内には赤土等が堆積していた。
- ⑮ 流域内西側の農地裸地において、畦畔による赤土等の流出防止対策が確認された。しかし、一部側溝や道路へ赤土等の流出が確認された。また、側溝内には土砂が堆積していた。
- ⑯ 流域内中央付近のビニルハウスにおいて、トタン板による赤土等の流出防止対策が確認されたが、降雨時には側溝や道路へ赤土等の流出も確認された。
- ⑰ 流域内東南側の農地において、畦畔による赤土等の流出防止対策が確認されたが、道路へ赤土等の流出も確認された。また、降雨時には濁水の流出も確認された。

- ⑦ 昨年度に比べ、裸地に草本が覆っており、赤土等の流出の可能性は低下したと考えられる。
- ⑨ 昨年度に比べ、草本により裸地が減少していたが、依然として赤土等の流出の可能性が高い状態であると考えられる。
- ⑫,⑭ 昨年度と比べ変化はなく、一部、赤土等の流出防止対策が確認されたが、依然として赤土等の
- ⑮ 流出の可能性が高い状態であると考えられる。

⑫ マルチングによる赤土等の流出防止対策	⑫ 昨年度状況	⑬ 雑草によるグリーンベルトの状況

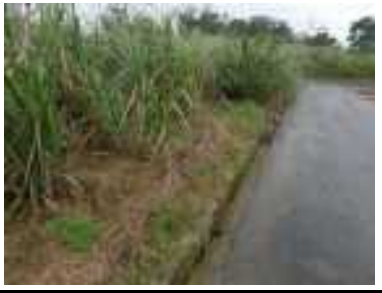
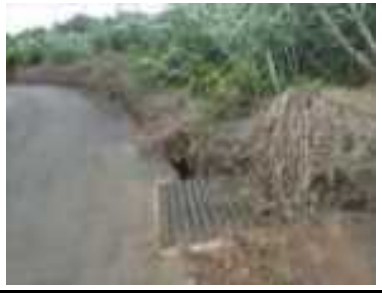
⑬ 昨年度状況	⑭ 雑草によるグリーンベルトの状況	⑭ 雑草によるグリーンベルトの状況

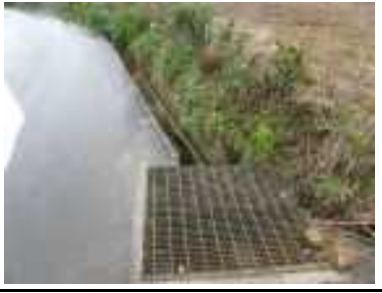
⑭ 昨年度状況	⑮ 畦畔による赤土等の流出防止対策	⑮ 昨年度状況

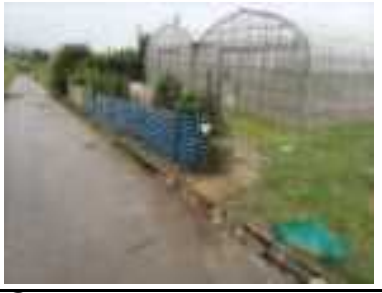
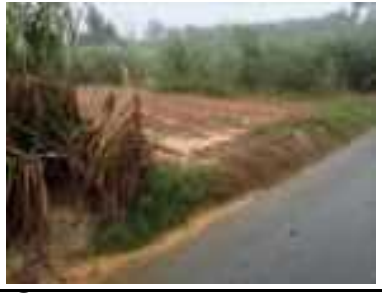
- ⑱,⑲ 流域内西側において、沈砂池による赤土等の流出防止対策が確認された。沈砂池内には赤土等堆積も確認された。

⑯ トタン板による赤土等の流出防止対策	⑰ 畦畔による赤土等の流出防止対策	⑱ 沈砂池の状況

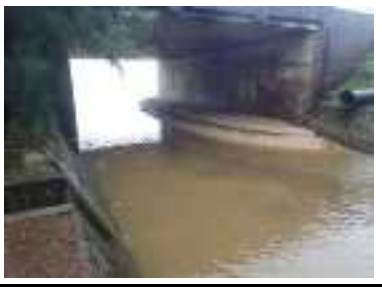
① 河口域の状況(濁り有り)	① 河口域の状況(濁り有り)	① 採水状況

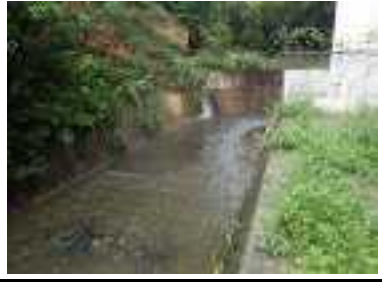
④ アクセスできる西側支川最上流部の状況	④ 河川法面の流出痕	⑤ 河川法面の流出痕
