66 大度海岸

第1回調査(平成28年9月7日実施)

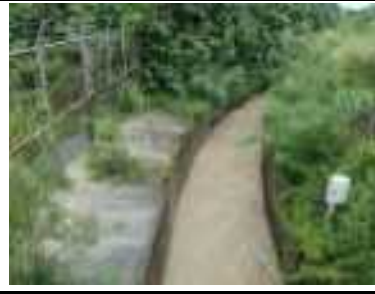
- ① 河口域の地下ダム海域の湧水箇所、濁りが確認された。また、濁りは海域へ広がっていた。採水を行ったところ、濁度は140.8(度)であった。
- ② 河口域付近の水路において、濁水が確認された。採水を行ったところ、濁度は160.6(度)であった。また、水路横には浸透池が設置してあり、周辺の雨水が容量を超えたため、横の水路へ排水をしていたと考えられる。
- ③ 調査区域中央付近の谷部において、濁水が確認された。谷部には周辺の農地等から濁水が流入していたと考えられる。また谷部直上の昨年度造成された、工事用の沈砂池にはあまり水は溜まっていなかった。
- ④ 流域内北側の水路において、濁りが確認された。採水を行ったところ、濁度は30.0(度)であった。また、直下に設置されている沈砂池では、降雨による増水のため、機能しておらず、濁水の流出が確認された。

① 河口域の地下ダム海域の湧水箇所の状況(濁り有り)	① 採水状況	② 河口域付近の水路(濁り有り)

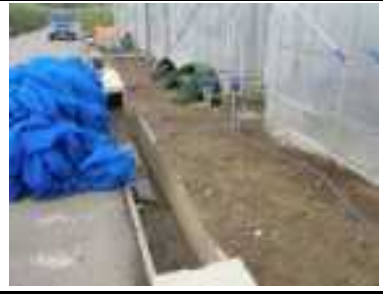
- ⑨ 昨年度に比べ変化はなく、農地から水路へ赤土等が流出していた。
- ⑩ 昨年度に比べ変化はなく、ビニルハウス横の水路に赤土等が堆積していた。
- ⑬ 昨年度に比べ変化はなく、農地の足場板による赤土流出防止対策が施されていた。
- ⑯ 昨年度に比べ、農地の周囲に雑草が覆っており、グリーンベルト状になっていたため、赤土等の流出の可能性は低下したと考えられる。
- ⑳,㉑ 昨年度、赤土等の流出可能性が高いとされた農地において、赤土等の流出は確認されなかった。

⑨ 昨年度状況	⑩ ビニルハウス横の水路に赤土等が堆積	⑩ 昨年度状況

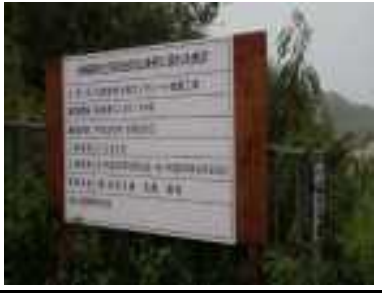
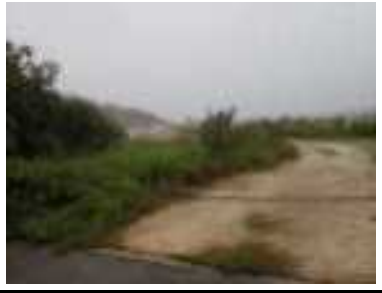
- ⑪ 流域内東側において、「大度地内土間コンクリート被覆工事」が行われていた。規模は2,382㎡であり、赤土等流出防止条例に係わる表示が確認された。
- ⑫ 地点⑪直下において、工事現場から道路や民家へ濁水の流出が確認された。

⑪ 赤土等流出防止条例に係わる表示	⑪ 土管コンクリート被覆工事の状況	⑫ 地点⑪の工事現場直下では周囲道路等に濁水流出

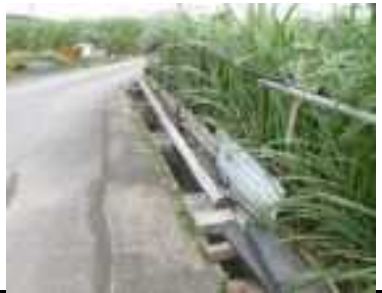
- ⑬ 調査区域西側の農地において、足場板による赤土等の流出防止対策が確認された。
- ⑭ 調査区域東側の農地において、構造物による赤土等の流出防止対策が確認された。
- ⑮ 調査区域北側の農地において、ベチバーによるグリーンベルトが確認された。
- ⑯ 調査区域中央付近の農地において、雑草によるグリーンベルトが確認された。しかし、一部道路へ赤土等が流出していた。
- ⑰ 調査区域北側の農地において、勾配修正による赤土等の流出防止対策が確認された。

⑬ 足場板による赤土等の流出防止対策	⑬ 昨年度状況	⑭ 構造物による赤土等の流出防止対策

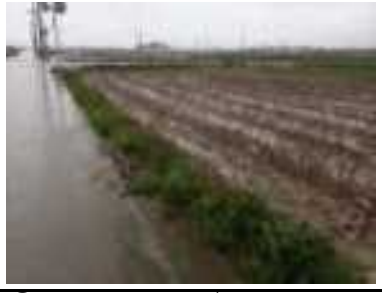
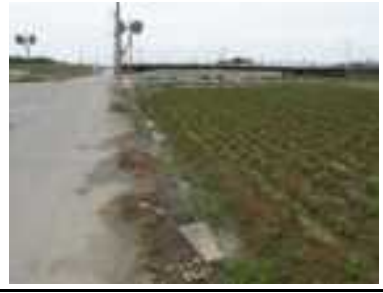
⑮ ベチバーによるグリーンベルトの状況	⑯ 雑草によるグリーンベルトの状況	⑯ 昨年度状況

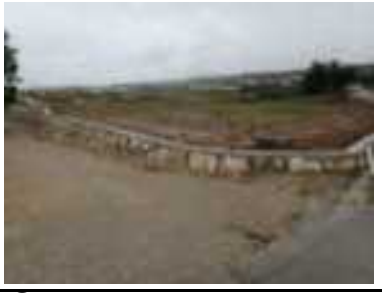
⑰ 勾配修正による赤土等の流出防止対策	⑱ 流域内北東側にある大規模沈砂池	⑱ 昨年度状況

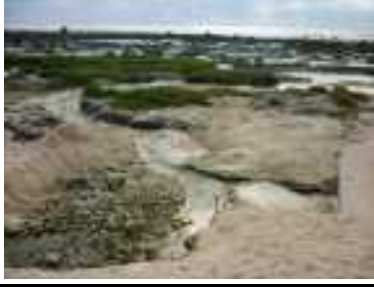
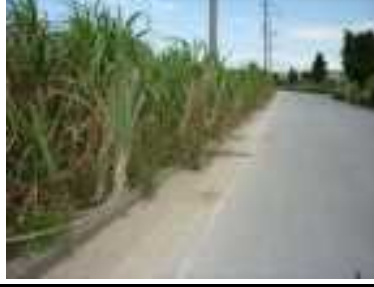
① 河口域の地下ダム海域の湧水箇所において、濁りは確認されなかった。

②,④ 調査区域西側において、サトウキビ畑から道路へ赤土等の流出が確認された。

① 河口域の地下ダム海域の湧水箇所の状況(濁りなし)	② サトウキビ畑から道路へ赤土等の流出状況	② 前回の状況

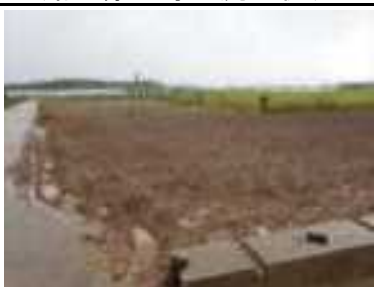
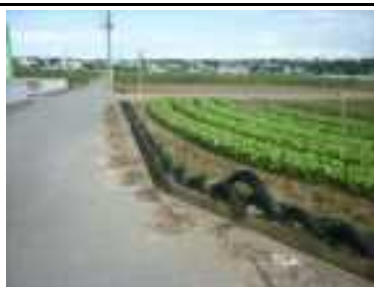
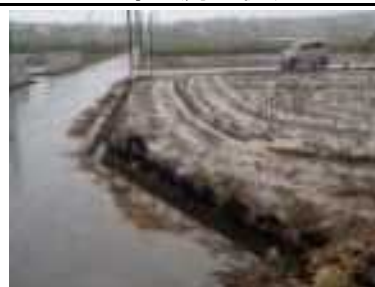
③ 調査区域西側において、ビニルハウスから側溝や道路へ赤土等の流出が確認された。

③ ビニルハウスから側溝や道路へ赤土等の流出状況	③ 前回の状況	④ サトウキビ畑から道路へ赤土等の流出状況

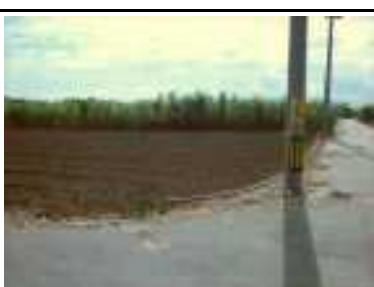
⑤,⑥, 調査区域南側において、農地から側溝や道路へ赤土等の流出が確認された。

④ 前回の状況	⑤ 農地から側溝や道路へ赤土等の流出状況	⑤ 前回の状況

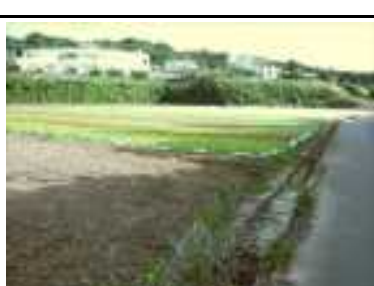
⑥ 農地裸地から道路へ赤土等の流出状況	⑥ 前回の状況	⑦ 農地裸地から側溝や道路へ赤土等の流出状況

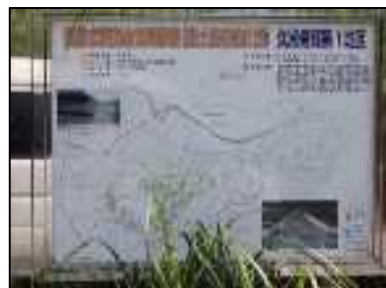
① 県営水質保全対策事業

本流域は、真謝川を主とする流域であり、沖縄久米島の東側に位置する。中流域には、「県営水質保全対策事業(耕土流出防止型)」(①)が行われている農地がある。この農地では、サトウキビが主として栽培されており、また一部には沈砂池が設置されている。

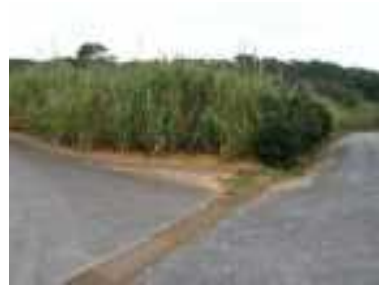
⑩ 農地裸地から側溝や道路へ赤土等の流出状況	⑩ 昨年度の状況	⑪ サトウキビ畑から側溝や道路へ赤土等の流出状況

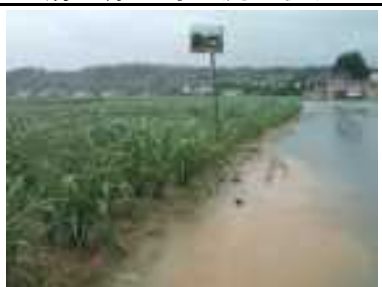
⑪ 昨年度の状況	⑫ サトウキビ畑から道路や側溝へ赤土等の流出状況	⑫ 昨年度の状況

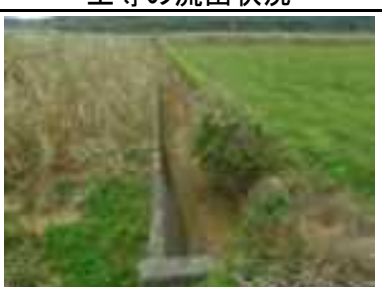
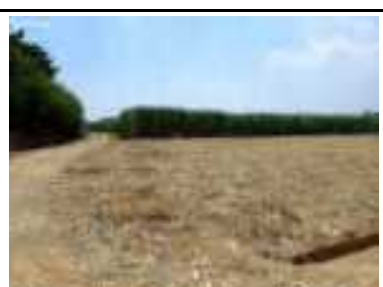
⑬ サトウキビ畑から道路へ赤土等の流出状況	⑬ 昨年度の状況(前回)	⑭ 農地内水路の状況

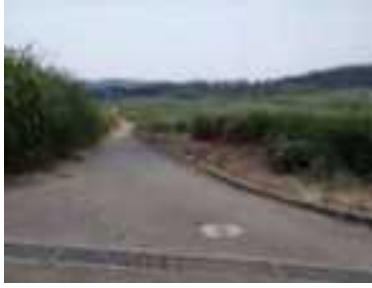
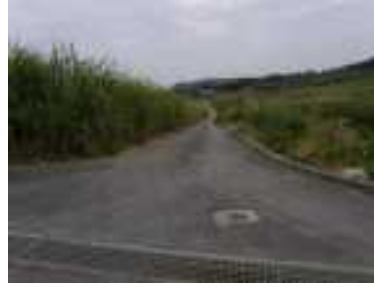
- ⑤,⑬ 昨年度と比べ変化はなく、農地から道路へ赤土等の流出していた。
- ⑨,⑩, 昨年度と比べ変化はなく、農地から側溝や道路へ赤土等の流出しており、降雨時には、流出源
- ⑪,⑫ になると考えられる。
- ⑭ 昨年度と比べ変化はなく、依然として水路底に泥が堆積していた。
- ⑱ 昨年度確認された、農地裸地には、サウキビが栽培されていた。この地点からの赤土等の流出の可能性は低いと考えられる。
- ⑲ 昨年度以前に、赤土等が流出していた道路において、前年度同様に流出は確認されなかった。この地点から赤土等の流出する可能性はないと考えられる。

⑱ 農地の状況

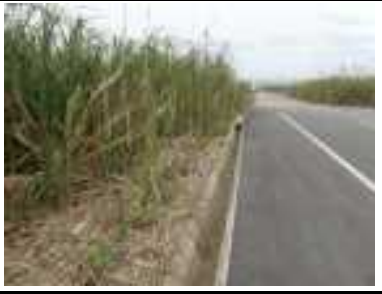
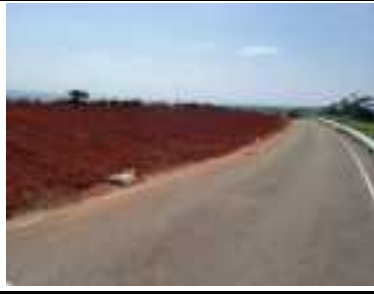
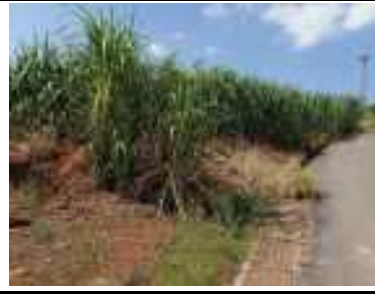
⑩ 昨年度の状況	⑪ 農地裸地から道路へ赤土等の流出状況	⑫ サトウキビ畑から道路や側溝へ赤土等の流出状況

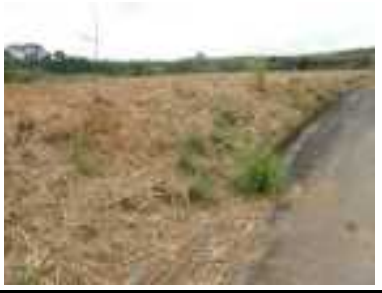
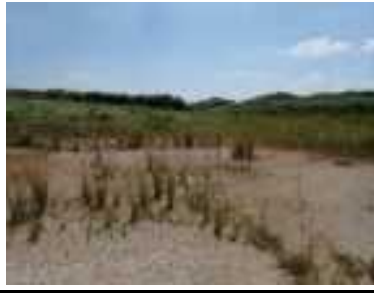
⑬ 昨年度の状況	⑬ 過去儀間ダム建設による残土置き場の状況	⑬ 残土置き場から側溝や道路へ赤土等の流出状況

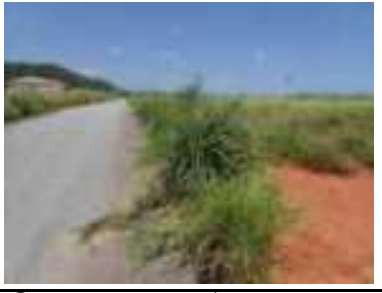
⑭ 過去儀間ダム建設による材料山の状況	⑭ 昨年度の状況	⑮ 新規造成地の状況

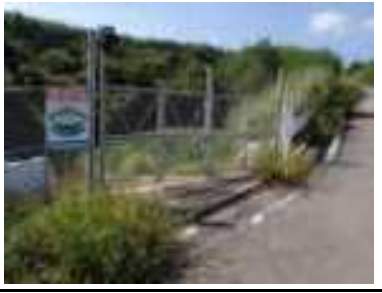
⑯ 雑草によるグリーンベルトの状況	⑯ 昨年度の状況	⑰ 構造物による赤土等の流出防止対策

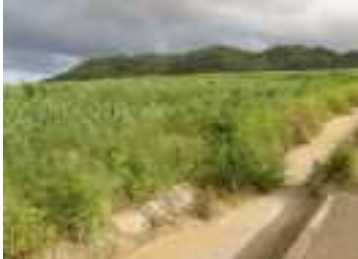
<p>⑫ 昨年度不発弾探査地点</p>	<p>⑫ 昨年度状況</p>

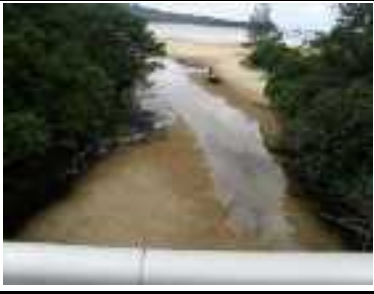
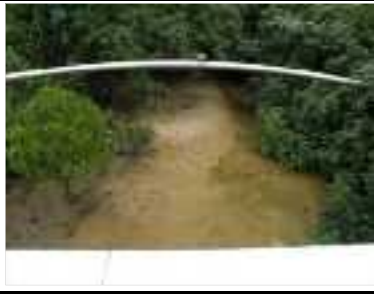
① 河口域の状況(濁りなし)	① 河口域の状況(濁りなし)	② 水田から河川への流入口(濁りなし)

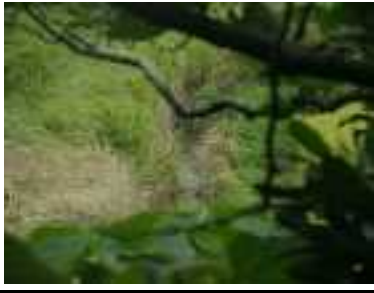
③ 水田横の水路の状況(濁りなし)	④ 裸地の目立つパイナップル畑	④ 昨年度状況

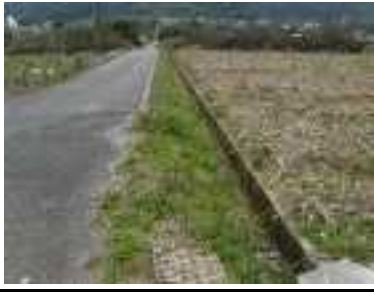
⑧ 昨年度状況	⑨ 農地から道路へ赤土等の流出痕	⑨ 昨年度状況

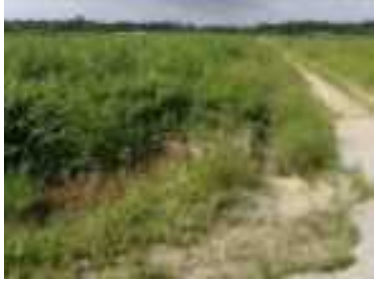
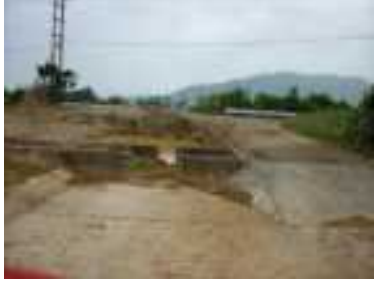
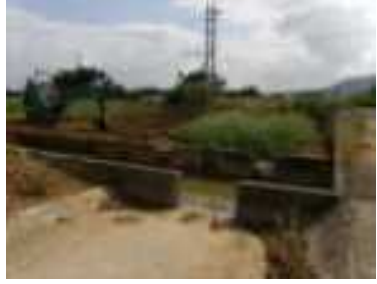
- ⑩ 前回と比べ、集水桝の変化はなかった。

<p>⑨ 前回の状況</p>	<p>⑩ 集水柵の状況</p>	<p>⑩ 前回の状況</p>

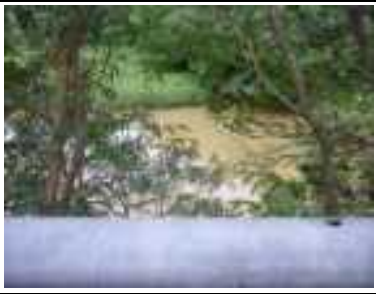
- ⑩ 流域内西側から集水桝が確認された。
- ⑪ 地点①直上において、沈砂池が確認された。
- ⑫ 地点②直上において、沈砂池が確認された。

<p>⑪ 地点①直上の沈砂地の状況</p>	<p>⑫ 地点②直上の沈砂地の状況</p>

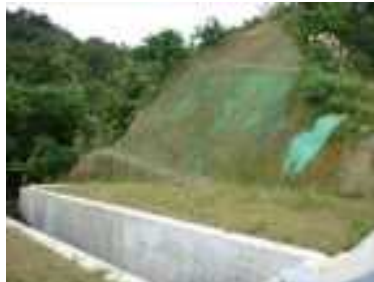
⑱ 前回の状況	⑲ 名蔵ダムの法面保護による赤土等の流出防止対策	⑲ 名蔵ダムの法面保護による赤土等の流出防止対策

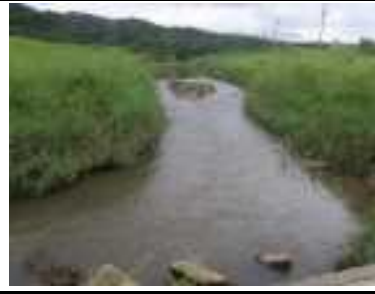
- ① 河川河口域において、濁りは確認されなかった。
- ② 河川中流域において、濁りは確認されなかった。
- ③ 河川上流域において、濁りは確認されなかった。
- ④ 真栄里ダムにおいて、放水は確認されなかった。
- ⑤ 底原ダム直下において、濁りは確認されなかった。

① 河川河口域の状況(濁りなし)	② 河川中流域の状況(濁りなし)	③ 河川上流域の状況(濁りなし)

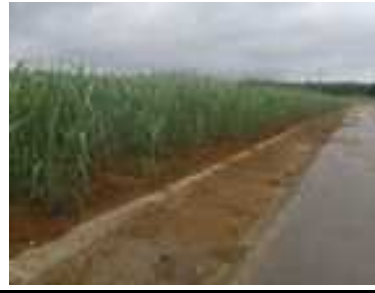
④ 真栄里ダム状況(放水なし)	⑤ 底原ダム直下の状況(濁りなし)	⑥ サトウキビ畑から側溝へ赤土等の流出状況

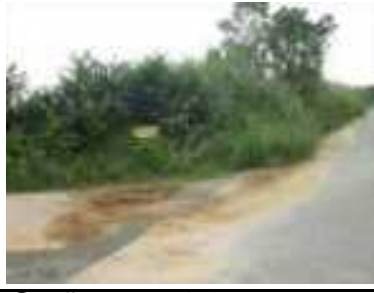
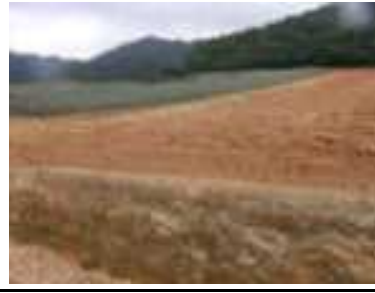
- ⑥ 流域内南側において、サウキビ畑から側溝に赤土等が堆積していた。
- ⑦ 流域内南側において、農地から道路へ赤土等の流出が確認された。
- ⑧ 流域内西側において、サウキビ畑から側溝へ赤土等の流出痕が確認された。
- ⑨ 流域内西側において、農地から道路へ赤土等の流出が確認された。
- ⑩ 流域内西側において、農地から側溝へ赤土等の流出が確認された。
- ⑪ 流域内北側のパイナップル畑において、裸地が目立っており、降雨時には赤土等の流出の可能性が高いと考えられる。

⑨ 農地から道路へ赤土等の流出状況	⑩ 農地から道路へ赤土等の流出状況	⑪ パイナップル畑の状況

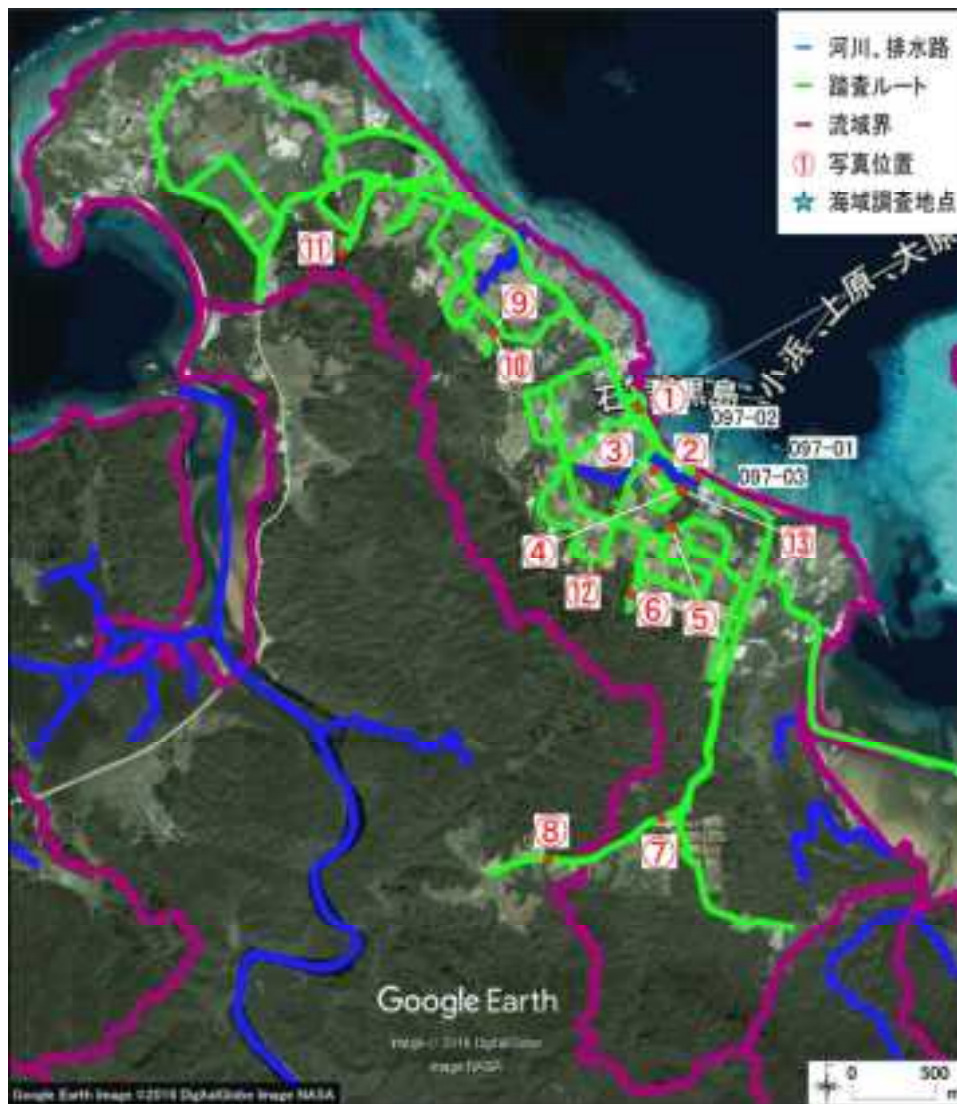
調査図

- ① 北側河川河口域において、濁りは確認されなかった。
- ② 南側河川河口域において、濁りは確認されなかった。

- ③,④ 南側河川下流域において、農地から道路へ赤土等の流出が確認された。
- ⑤,⑥ 流域内中央付近において、パイナップル畑から側溝へ赤土等の流出が確認された。
- ⑦,⑧ 流域内南側において、パイナップル畑から側溝や道路へ赤土等の流出が確認された。
- ⑨,⑩ 流域内北側において、パイナップル畑から道路へ赤土等の流出が確認された。
- ⑪ 流域内北側において、パイナップル畑に裸地が確認された。裸地の状況から降雨時には赤土等の流出の可能性が高いと考えられる。

- ⑫ 一部の農地において、防風柵の設置が確認された。柵は農地の外周に設置しており、赤土等の流出を防止する効果が期待される。

- ⑬ 地点②の河口につながる中規模の沈砂池が確認された。

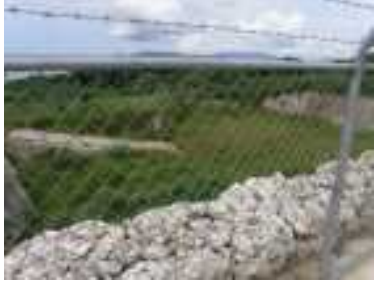
⑩ 沈砂池の状況

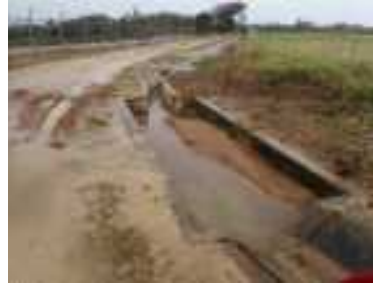
⑩ 昨年度の状況
