第4章「沖縄県赤土等流出防止対策行動計画」対象の5地域の陸域調査(流出源調査)

陸域調査 令和3年6月14日～6月30日

4.2 陸域調査結果

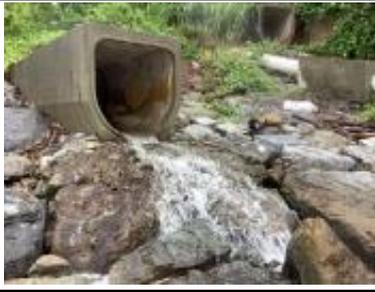
42 宜野座福地川河口 令和3年6月21日 調査実施	
調査日には降雨量が10mmであったため 降雨時 として調査実施	
河口、河川状況等	
1	排水口において、若干の濁りが確認され、濁度は1.3(度)であった。
2	河川河口域において、若干の濁りが確認され、濁度は0.5(度)であった。
3	河川中流域において、濁りが確認され、濁度は2.8(度)であった。
4	河川上流域において、濁りが確認され、濁度は4.5(度)であった。また、この地点へ濁水が流れ込んでおり、「地点I」の裸地の目立つ農地からであった。
5	河川中流域への流れ込みにおいて、濁りが確認され、濁度は3.2(度)であった。
流出情報等	
・農地	
A	サトウキビ畑から道路へ赤土等の流出が確認された。また、畑内には濁水の滞留が確認された。
G	パイナップル畑から側溝へ濁水の流出が確認され、濁度は7.6(度)であった。
H	農地から側溝へ濁水の流出が確認され、濁度は245.0(度)であった。
I	裸地の目立つ農地から側溝へ濁水の流出が確認され、濁度は601.0(度)であった。流出した濁水は「地点オ」の集水桝を経由し、沈砂池を経ずに「地点4」の河川へ流れ込んでいる状況が確認された。
・その他(造成地や工事など)	
e	裸地の目立つ造成地が確認された。規模は10m×5m程度であり、赤土等流出防止条例に係わる表示は確認されなかった。造成地内には濁水が滞留しており、濁度は1320.0(度)であった。
f	新規造成地が確認された。規模は50m×5m程度であり、赤土等流出防止条例に係わる表示は確認されなかった。造成地から道路へ濁水の流出が確認され、濁度は413.0(度)であった。
流出防止対策等	
・農地	
あ	農地において、ベチバーによるグリーンベルトが確認された。
い	サトウキビ畑において、勾配修正による赤土等の流出防止対策が確認された。
う	ビニルハウスのある農地において、ブロックによる赤土等の流出防止対策が確認された。
え	パイナップル畑において、ゲットウによるグリーンベルトが確認された。
・その他(造成地や工事など)	
ア,イ	沈砂池において、草本が茂りオーバーフローの状況は不明であった。

1: 排水口の状況 (濁り少)	1: 採水の状況 (濁度1.3(度))	2: 河川河口域の状況 (濁り少)

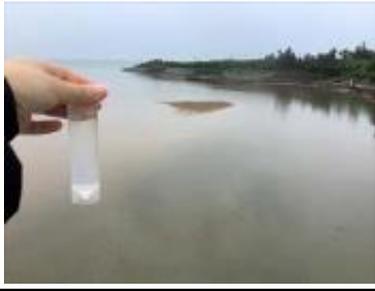
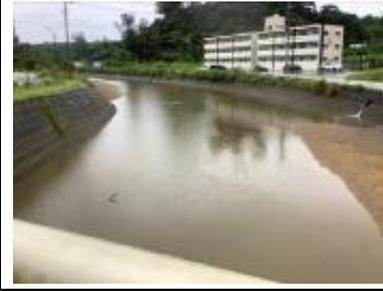
2: 採水の状況 (濁度0.5(度))	3: 河川中流域の状況 (濁り有り)	3: 採水の状況 (濁度2.8(度))

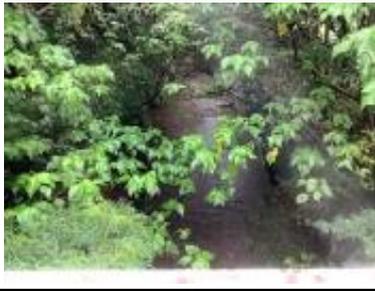
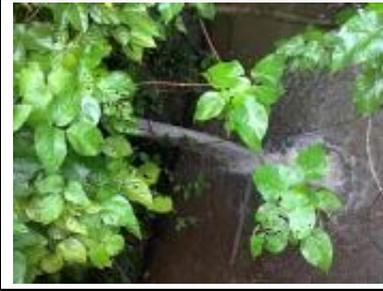
4: 河川上流域の状況 (濁り少)	4: 河川上流域への流れ込みの 状況	4: 採水の状況 (濁度4.5(度))

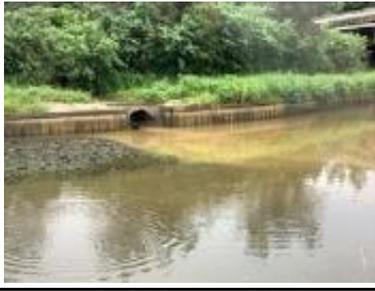
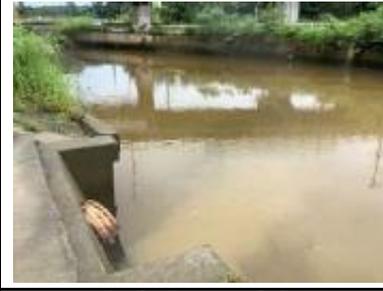
5: 河川中流域への流れ込みの 状況	5: 河川中流域への流れ込みの 状況	5: 採水の状況 (濁度3.2(度))

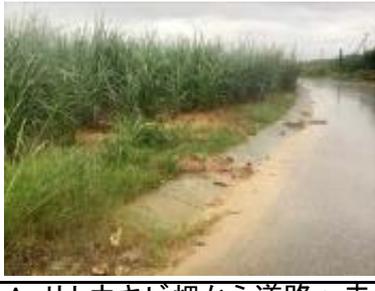
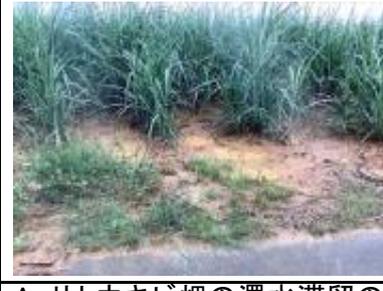
ウ	沈砂池において、オーバーフローが確認され、濁度は3.8(度)であった。
エ	沈砂池において、オーバーフローが確認され、濁度は15.5(度)であった。
オ	集水桝において、濁りが確認され、濁度は3.2(度)であった。この濁りは「地点I」の裸地の目立つ農地からであった。
昨年度確認地点との比較	
流出情報等	
・農地	
A	昨年度と比べ変化は無く、サトウキビ畑から道路へ赤土等の流出が確認された。
B	昨年度と比べ、勾配修正のある農地から赤土等の流出は確認されなかった。
C	昨年度と比べ、農地から側溝へ赤土等の流出は確認されなかった。
D	昨年度と比べ、サトウキビ畑から道路へ赤土等の流出は確認されなかった。
E	昨年度と比べ、パイナップル畑には新たにゲットウによるグリーンベルトが施されており、赤土等の流出は確認されなかった。
F	昨年度と比べ、道路上に赤土等の流出痕が残るものの、赤土等の流出は確認されなかった。
・その他(造成地や工事など)	
a,b,d	昨年度と比べ、工事は完了し、裸地が見られないことから今後この地点から赤土等が流出する可能性は無いと考えられる。
c	昨年度と比べ、作業ヤードには砂利が布設されており、道路へ赤土等の流出が確認されなかったことから今後この地点から赤土等が流出する可能性は低いと考えられる。
流出防止対策等	
・農地	
あ	昨年度と比べ変化は無く、ベチバーによるグリーンベルトが確認された。
い	昨年度と比べ変化は無く、勾配修正による赤土等の流出防止対策が確認された。
う	昨年度と比べ変化は無く、ブロックによる赤土等の流出防止対策が確認された。
え	昨年度と比べ、ゲットウによるグリーンベルトが増えており、赤土等の流出防止対策としてより効果的になったと考えられる。
・その他(造成地や工事など)	
ア,イ,ウ,エ	昨年度と比べ変化は無く、沈砂池には草本が茂っており、土砂が堆積していると推察される。

A: サトウキビ畑から道路へ赤 土等の流出状況	A: サトウキビ畑の濁水滞留の 状況	A: 昨年度の状況

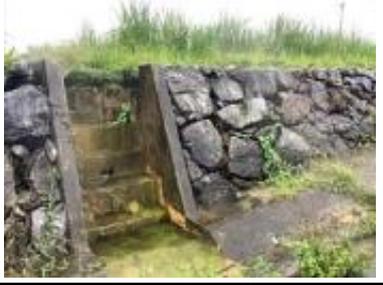
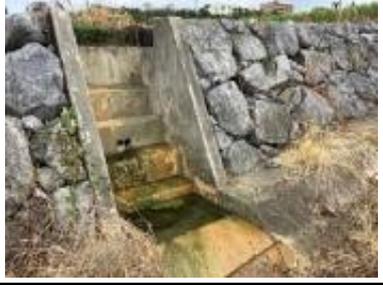
B: 勾配修正のある農地の状況 (流出無し)	B: 昨年度の状況	C: 農地の状況 (流出無し)

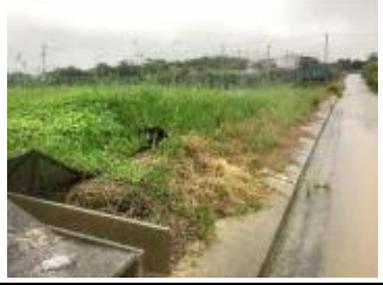
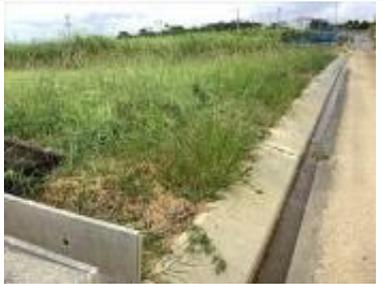
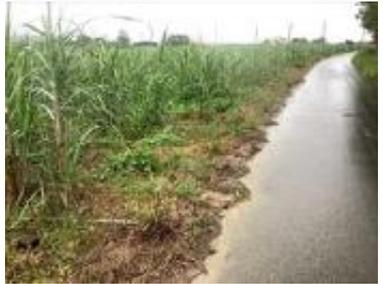
C: 昨年度の状況	D: サトウキビ畑の状況 (流出無し)	D: 昨年度の状況

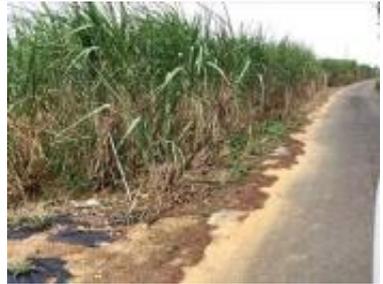
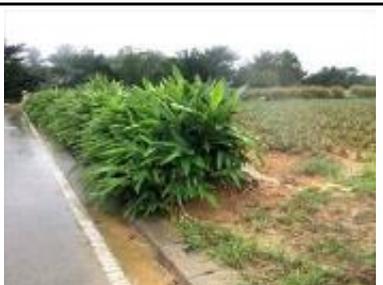
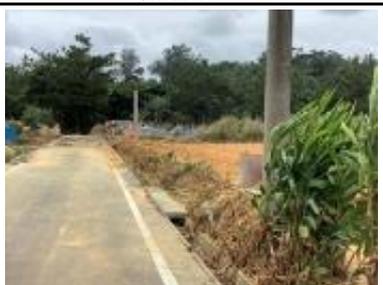
E: パイナップル畑の状況 (流出無し)	E: 昨年度の状況	F: 農地の状況 (流出無し)

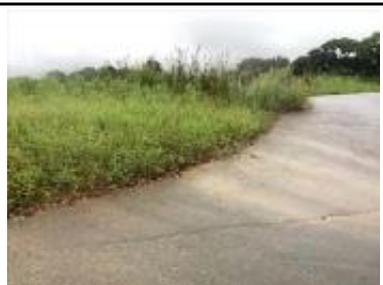
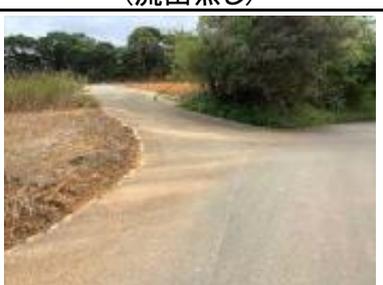
F: 昨年度の状況	G: パイナップル畑から側溝へ 濁水の流出状況	G: 採水の状況 (濁度7.6(度))

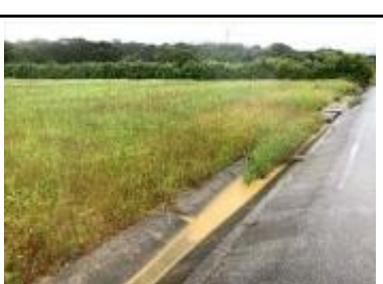
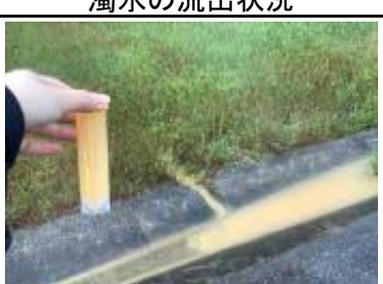
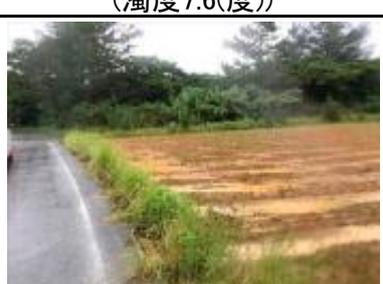
H: 農地から側溝へ濁水の流出 状況	H: 採水の状況 (濁度245.0(度))	I: 裸地の目立つ農地から側溝 へ濁水の流出状況※1
※1: 沈砂池等を経ず、河川や海域へ濁水が直接流出することが明らかな地点を示す。

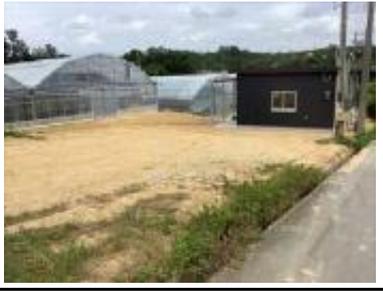
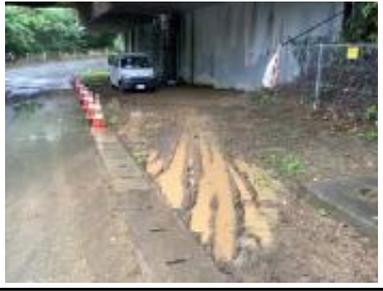
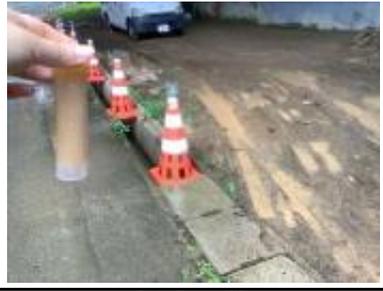
d: 昨年度の状況	e: 裸地の目立つ造成地の状況	e: 採水の状況 (濁度1320.0(度))

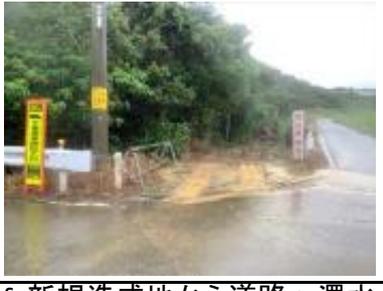
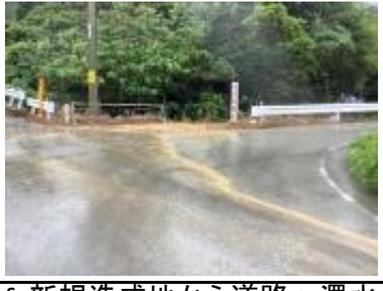
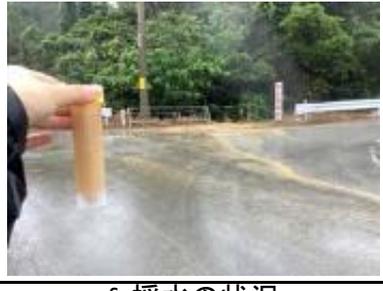
f: 新規造成地から道路へ濁水の流出状況	f: 新規造成地から道路へ濁水の流出状況	f: 採水の状況 (濁度413.0(度))

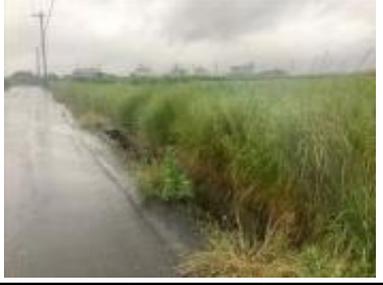
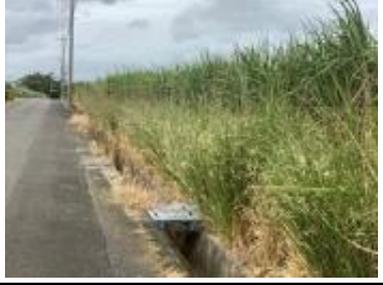
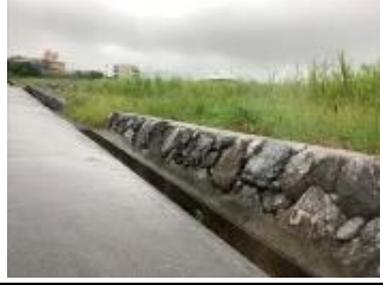
あ: ベチバーによるグリーンベルトの状況	あ: 昨年度の状況	い: 勾配修正による赤土等の流出防止対策

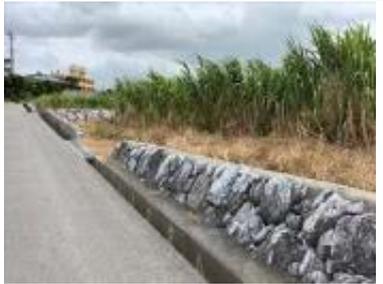
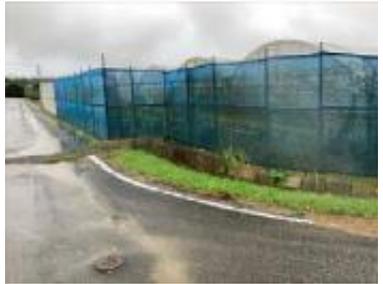
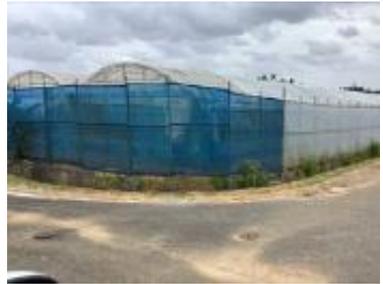
い: 昨年度の状況	う: ブロックによる赤土等の流出防止対策	う: 昨年度の状況

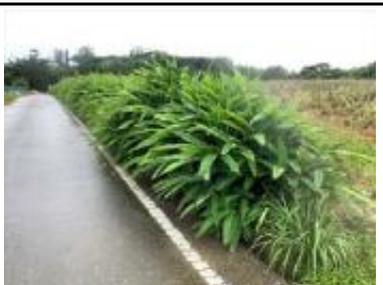
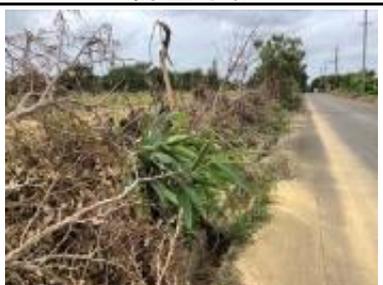
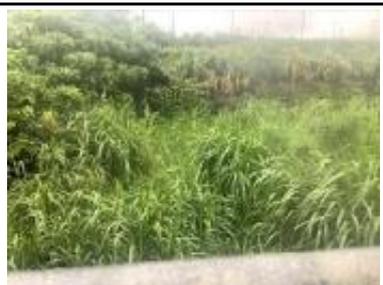
え: ゲットウによるグリーンベルトの状況	え: 昨年度の状況	ア: 沈砂池の状況 (オーバーフロー不明)

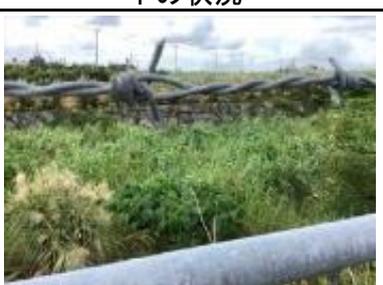
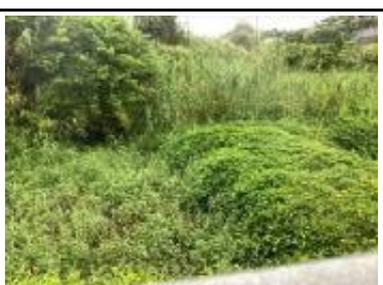
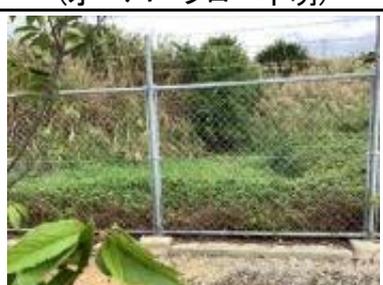
ア: 昨年度の状況	イ: 沈砂池の状況 (オーバーフロー不明)	イ: 昨年度の状況

イ,ウ	昨年度と同様、沈砂池の底面が確認できないことから土砂の堆積状況は不明であった。
エ	昨年度と比べ、砂防ダムの底面が確認できなかったため、堆積状況の変化は不明であった。また、「地点キ」の沈砂池から砂防ダムへの流れ込みが整備されていた。

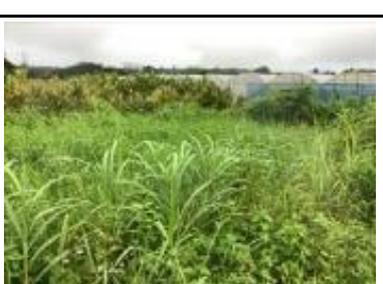
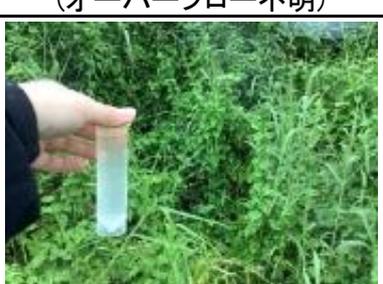
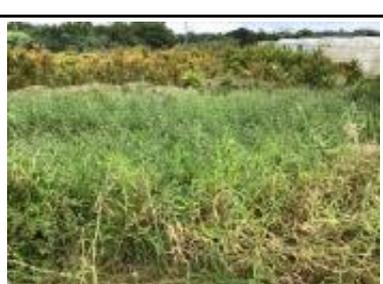
ウ: 沈砂池の状況 (オーバーフロー有り)	ウ: 採水の状況 (濁度3.8(度))	ウ: 昨年度の状況

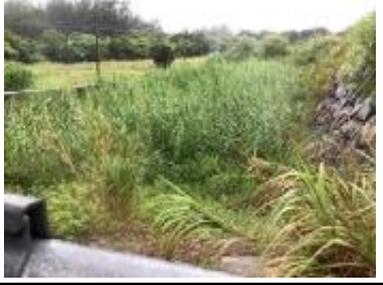
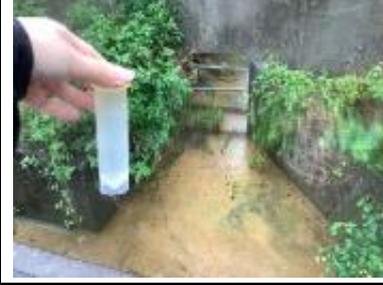
<p>エ:沈砂池の状況 (オーバーフロー有り)</p>	<p>エ:採水の状況 (濁度15.5(度))</p>	<p>エ:昨年度の状況</p>

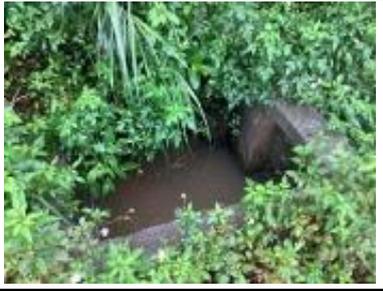
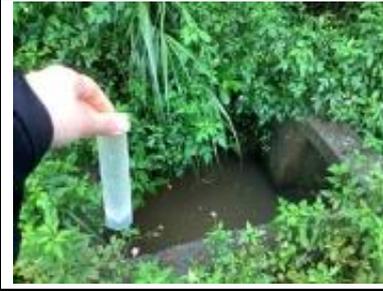
<p>オ:集水桝の状況 (濁り有り)</p>	<p>オ:採水の状況 (濁度3.2(度))</p>

43 漢那中港川河口 令和3年6月14日 調査実施	
調査日には降雨量が48mmであったため 降雨時 として調査実施	
過年度確認地点との比較	
流出情報等	
・農地	
B	昨年度と比べ変化は無く、サトウキビ畑から道路や北側支川へ赤土等の流出が確認された。
C	昨年度と比べ変化は無く、農地から道路や側溝へ濁水の流出が確認された。
D	昨年度と比べ変化は無く、サトウキビ畑から水路へ濁水の流出が確認された。
E	昨年度と比べ変化は無く、サトウキビ畑から道路や側溝へ濁水の流出が確認された。
F	昨年度と比べ、サトウキビ畑から側溝への赤土等の流出は減少していた。
G	昨年度と比べ変化は無く、農地から道路へ濁水の流出が確認された。
H	昨年度と比べ変化は無く、農地から道路や側溝へ赤土等の流出が確認された。
I	昨年度と比べ、ビニルハウスのある農地に確認されていた裸地には雑草が茂り、赤土等の流出が確認されなかったことから、今後この地点から赤土等が流出する可能性は低いと考えられる。
・その他(造成地や工事など)	
b	昨年度と比べ、造成地は新たに宅地造成工事が行われていた。また、敷地内から道路へ濁水の流出が確認された。
c	昨年度と比べ、造成地は牧草地となっており、赤土等の流出は確認されなかった。
d	昨年度と比べ、造成工事は完了していた。敷地内には砂利敷きによる赤土等の流出防止対策が施されており、赤土等の流出が確認されなかったことから、今後この地点から赤土等が流出する可能性は低いと考えられる。
f	昨年度と比べ、住宅建設工事は完了していた。敷地内には若干の裸地があるものの砂利敷きによる赤土等の流出防止対策が施されており、赤土等の流出が確認されなかったことから、今後この地点から赤土等が流出する可能性は低いと考えられる。
流出防止対策等	
・農地	
あ	昨年度と比べ変化は無く、トタン板と畦畔による赤土等の流出防止対策が確認された。
い	昨年度と比べ変化は無く、マルチングによる赤土等の流出防止対策が確認された。
う	昨年度と比べ変化は無く、ベチバーによるグリーンベルトが確認された。
・その他(造成地や工事など)	
ア,オ	昨年度と比べ、沈砂池の底面が確認できなかったため、堆積状況の変化は不明であった。

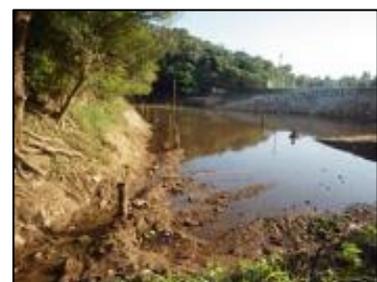
②堰(水質保全対策事業による)
平成30年度浚渫等整備済

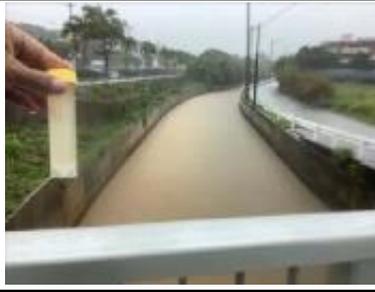
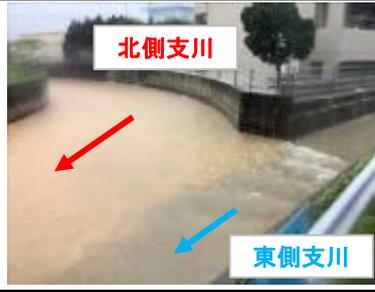
43 漢那中港川河口 令和3年6月14日 調査実施	
調査日には降雨量が48mmであったため 降雨時 として調査実施	
河口、河川状況等	
1	河川河口域において、濁りが確認され、濁度は1.7(度)であった。
2	東側支川と北側支川の合流地点において、濁りが確認され、濁度は4.5(度)であった。東側支川と比べ北側支川から流入する濁水の方がより強い濁りであった。
3	東側支川中流域において、濁りが確認され、濁度は91.3(度)であった。
4	東側支川上流域において、濁りが確認され、濁度は168.0(度)であった。
5	北側支川中流域において、濁りが確認され、濁度は41.8(度)であった。
6	北側支川中流域の水路からの流れ込みにおいて、濁りが確認され、濁度は74.4(度)であった。流出源は「地点D」等の農地と考えられる。
流出情報等	
・農地	
B	サトウキビ畑から道路や北側支川へ濁水の流出が確認され、濁度は636.0(度)であった。
C	農地から道路や側溝へ濁水の流出が確認され、濁度は178.0(度)であった。
D	サトウキビ畑から水路へ濁水の流出が確認され、濁度は342.0(度)であった。流出した濁水は沈砂池を経ずに「地点6」の河川へ流れ込んでいる状況が確認された。
E	サトウキビ畑から道路や側溝へ濁水の流出が確認され、濁度は449.0(度)であった。
F	サトウキビ畑から側溝へ濁水の流出が確認され、濁度は45.2(度)であった。
G	農地から道路や側溝へ濁水の流出が確認され、濁度は238.0(度)であった。
H	農地から道路や側溝へ赤土等の流出が確認された。
J	サトウキビ畑から道路へ濁水の流出が確認され、濁度は1170.0(度)であった。
K	サトウキビ畑から北側支川へ濁水の流出が確認され、濁度は140.0(度)であった。
L	勾配修正のある農地から側溝へ濁水の流出が確認され、濁度は124.0(度)であった。
M	サトウキビ畑から道路へ濁水の流出が確認され、濁度は578.0(度)であった。
・その他(造成地や工事など)	
b	宅地造成地が確認された。規模は30m×20m程度であり、赤土等流出防止条例に係わる表示は確認されなかった。敷地内から道路へ濁水の流出が確認され、濁度は251.0(度)であった。

1: 河川河口域の状況 (濁り有り)	1: 採水の状況 (濁度1.7(度))	2: 東側支川と北側支川の合流 地点の状況(濁り有り)

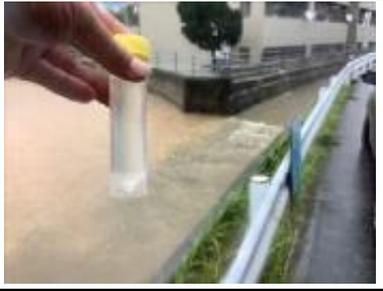
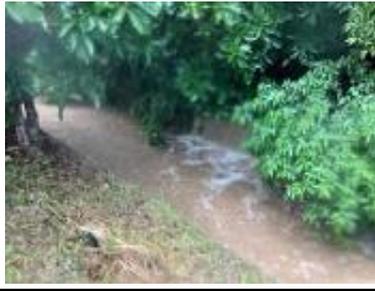
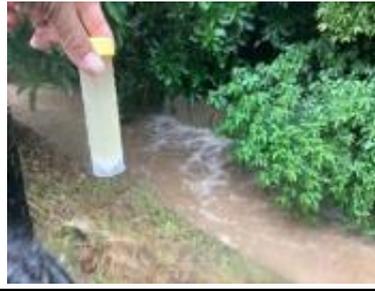
2: 採水の状況 (濁度4.5(度))	3: 東側支川中流域の状況 (濁り有り)	3: 採水の状況 (濁度91.3(度))

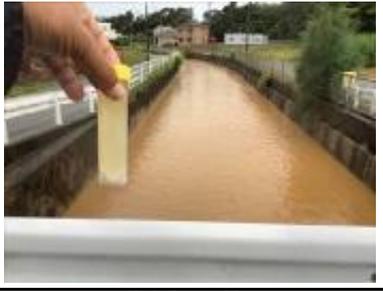
5: 採水の状況 (濁度41.8(度))	6: 北側支川中流域の水路から の流れ込みの状況(濁り有り)	6: 採水の状況 (濁度74.4(度))

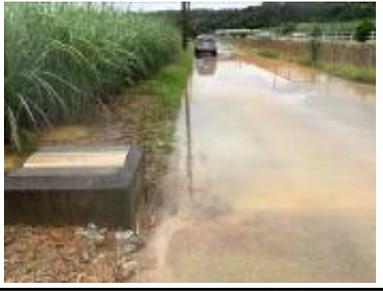
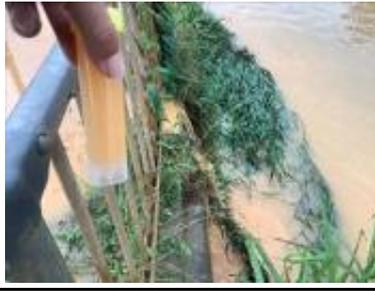
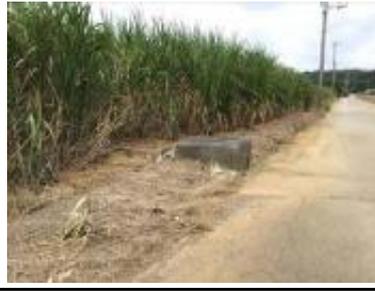
B: サトウキビ畑から道路や北 側支川へ濁水の流出状況※1	B: 採水の状況※1 (濁度636.0(度))	B: 昨年度の状況※1

※1: 沈砂池等を経ず、河川や海域へ濁水が直接流出することが明らかな地点を示す。

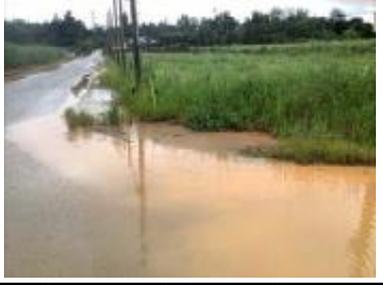
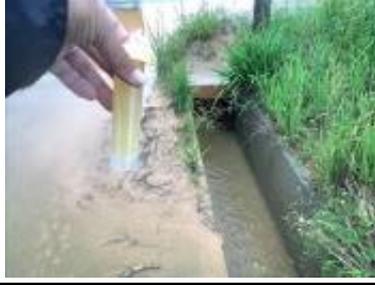
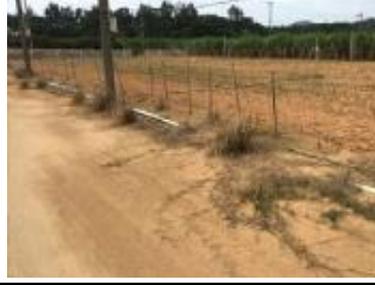
C: 農地から道路や側溝へ濁水の流出状況	C: 採水の状況 (濁度178.0(度))	C: 昨年度の状況

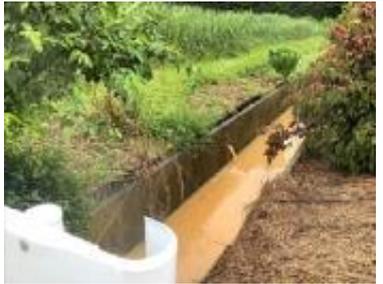
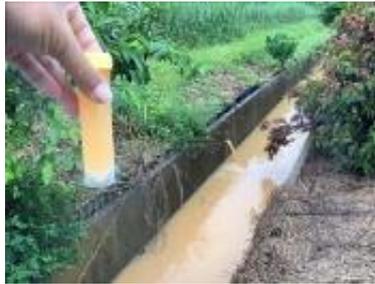
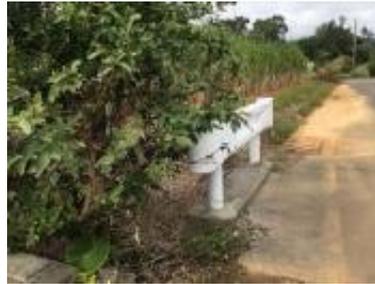
D: サトウキビ畑から水路へ濁水の流出状況※1	D: 採水の状況※1 (濁度342.0(度))	D: 昨年度の状況※1

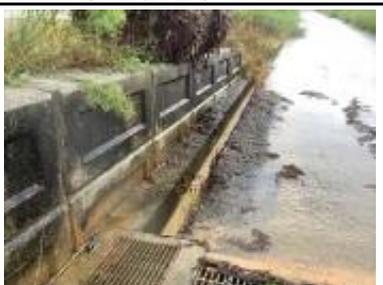
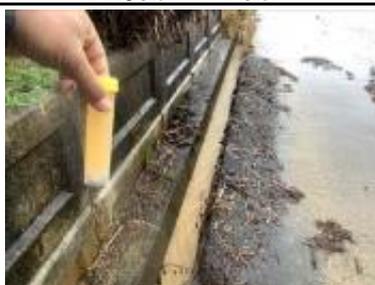
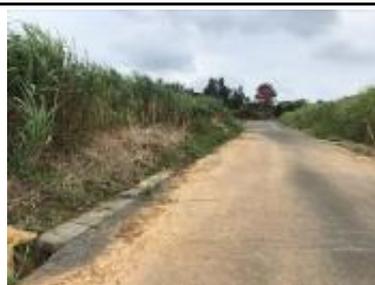
E: サトウキビ畑から道路や側溝へ濁水の流出状況※2	E: 採水の状況※2 (濁度449.0(度))	E: 昨年度の状況※2

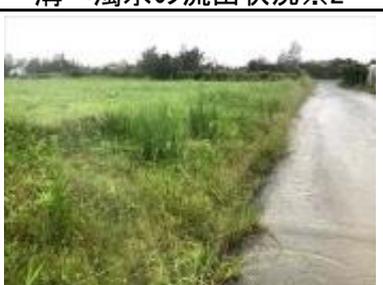
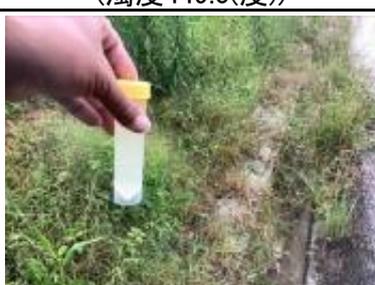
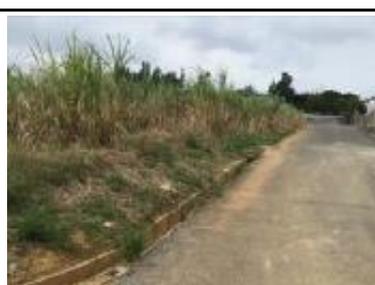
F: サトウキビ畑から側溝へ濁水の流出状況※2	F: 採水の状況※2 (濁度45.2(度))	F: 昨年度の状況※2

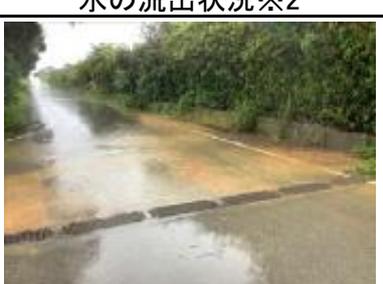
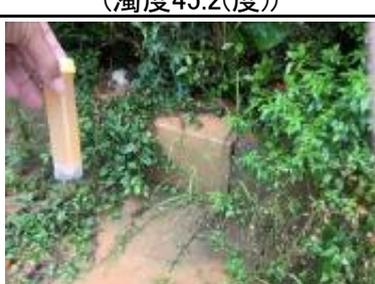
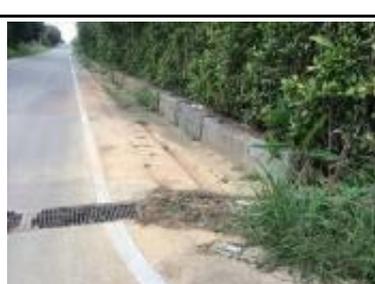
G: 農地から道路や側溝へ濁水の流出状況※2	G: 採水の状況※2 (濁度238.0(度))	G: 昨年度の状況※2

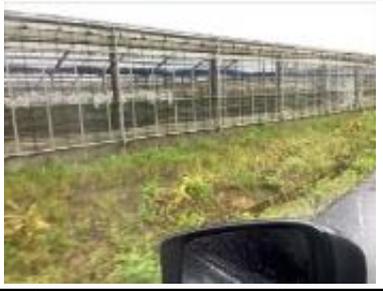
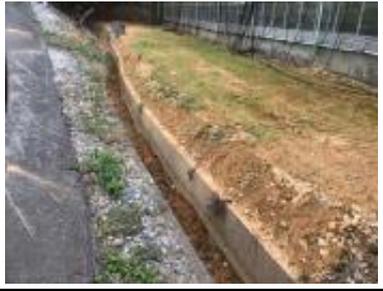
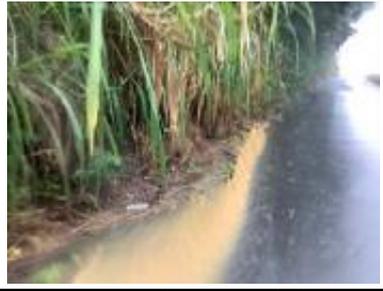
I: ビニルハウスのある農地の状況(流出無し)	I: 昨年度の状況	J: サトウキビ畑から道路へ濁水の流出状況

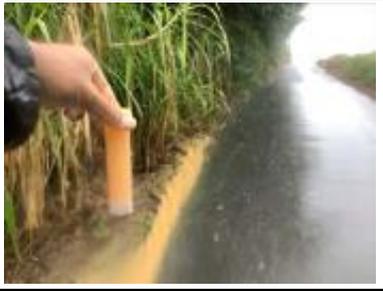
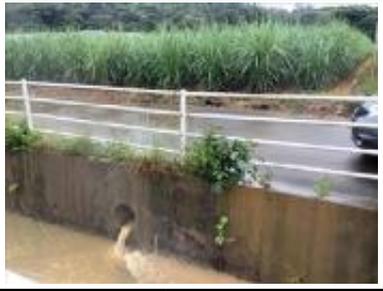
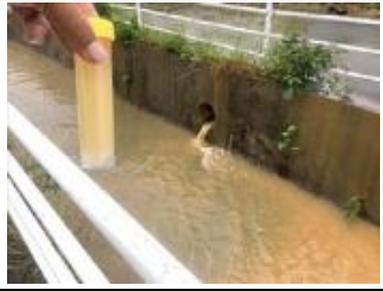
J: 採水の状況 (濁度1170.0(度))	K: サトウキビ畑から北側支川へ濁水の流出状況※1	K: 採水の状況※1 (濁度140.0(度))

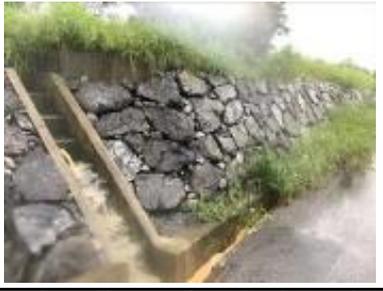
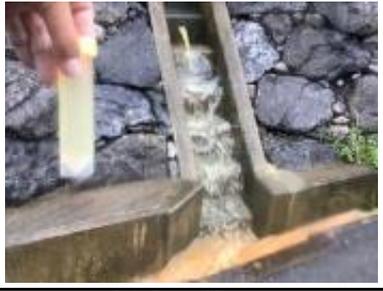
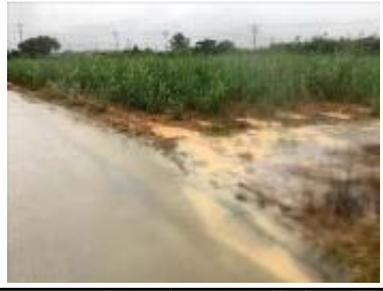
L: 勾配修正のある農地から側溝へ濁水の流出状況※2	L: 採水の状況※2 (濁度124.0(度))	M: サトウキビ畑から道路へ濁水の流出状況

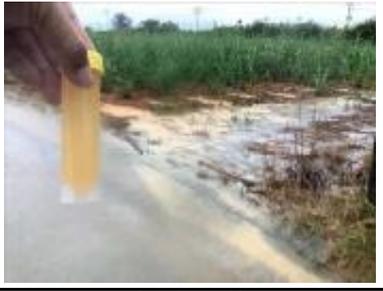
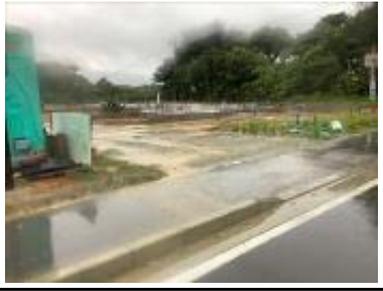
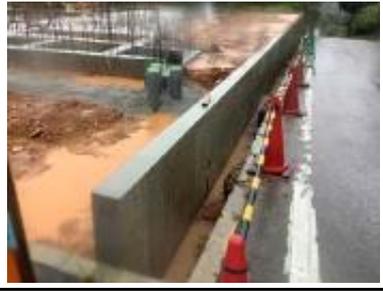
M: 採水の状況 (濁度578.0(度))	b: 造成地の状況	b: 造成地の状況

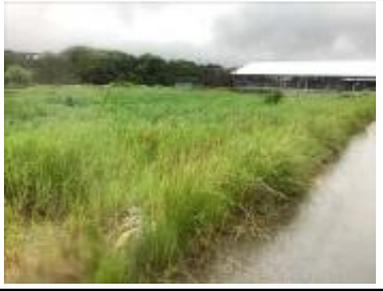
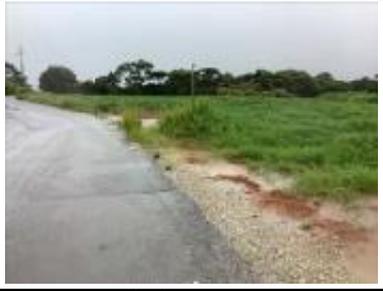
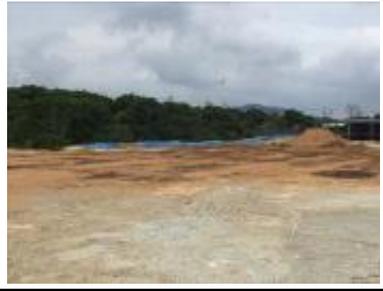
c: 造成地の状況 (流出無し)	c: 造成地の状況 (流出無し)	c: 昨年度の状況

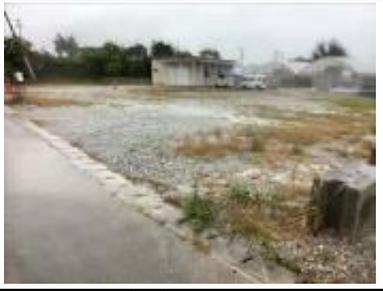
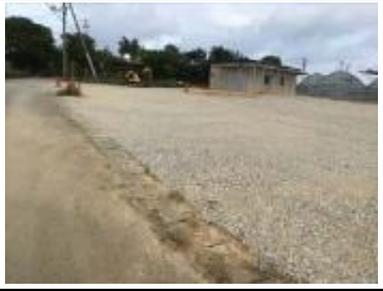
d: 造成地の状況 (流出無し)	d: 昨年度の状況	f: 造成地の状況 (流出無し)

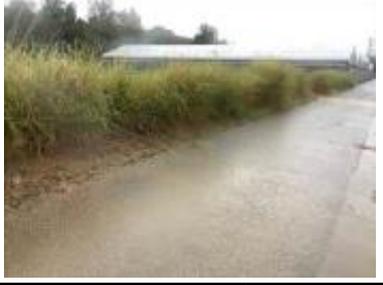
う:ベチバーによるグリーンベルトの状況	う:昨年度の状況	ア:沈砂池の状況 (オーバーフロー無し)

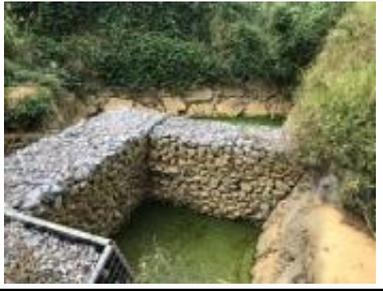
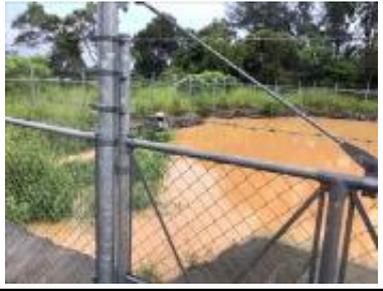
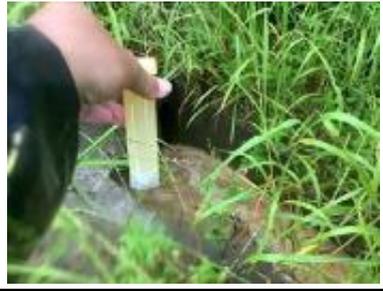
ア:昨年度の状況	イ:沈砂池の状況 (オーバーフロー有り)	イ:採水の状況 (濁度161.0(度))

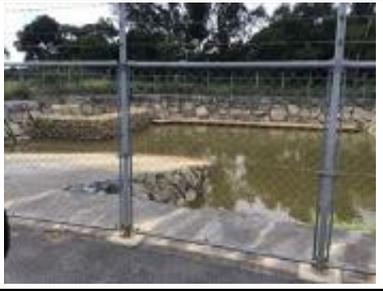
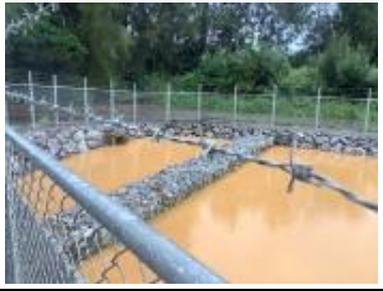
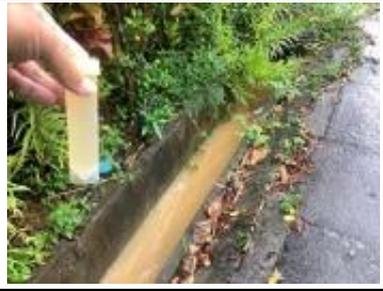
イ:昨年度の状況	ウ:沈砂池の状況 (オーバーフロー有り)	ウ:採水の状況 (濁度166.0(度))

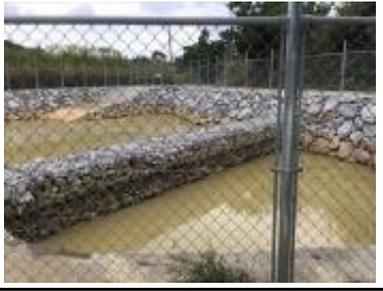
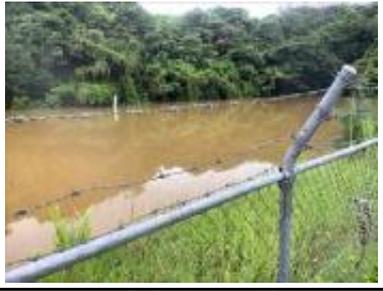
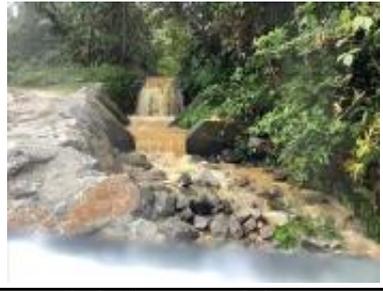
ウ:昨年度の状況	エ:砂防ダムへの流れ込みの状況 (オーバーフロー有り)	エ:砂防ダムへの流れ込みの状況

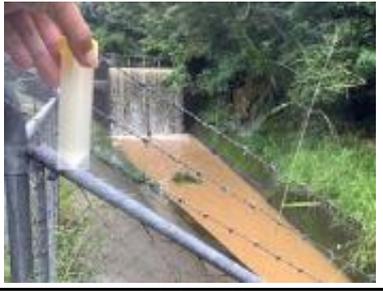
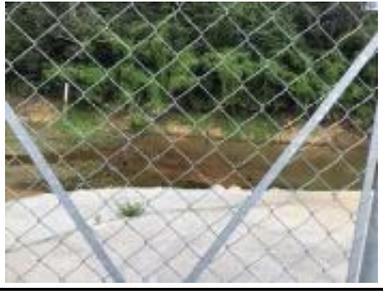
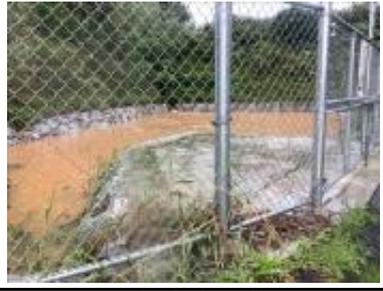
エ:採水の状況 (濁度91.3(度))	エ:昨年度の状況	オ:沈砂池の状況 (オーバーフロー有り)

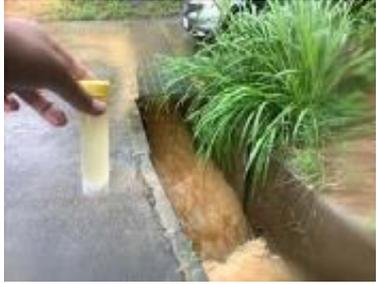
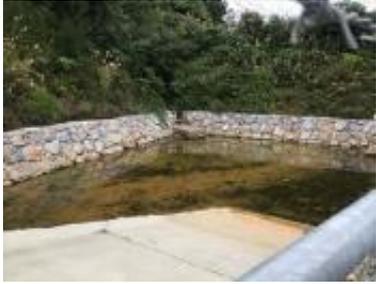
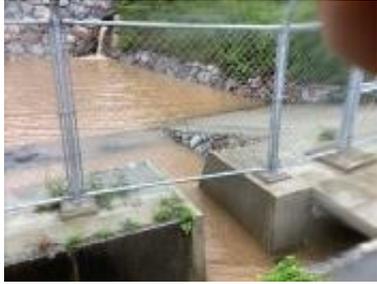
<p>オ:採水の状況 (濁度61.5(度))</p>	<p>オ:昨年度の状況</p>	<p>カ:沈砂池の状況 (オーバーフロー有り)</p>

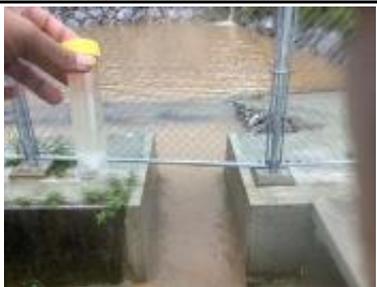
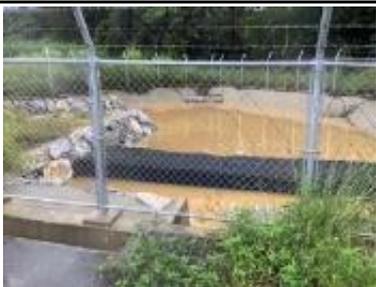
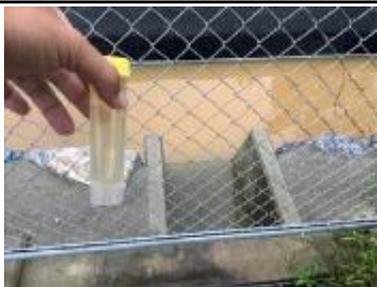
<p>カ:採水の状況 (濁度35.8(度))</p>	<p>キ:沈砂池の状況 (オーバーフロー有り)</p>	<p>キ:採水の状況 (濁度7.1(度))</p>

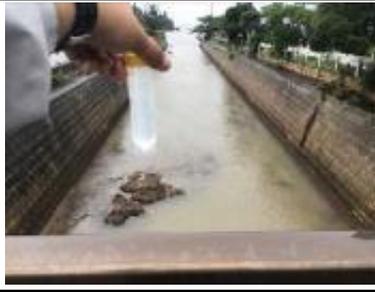
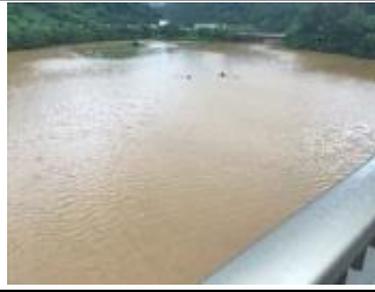
72 久米島高校地先 令和3年6月30日 調査実施	
調査日前日は降雨量が222.5mmであったため 降雨後 として調査実施	
河口、河川状況等	
1	西側河川河口域において、濁りが確認され、濁度は3.2(度)であった。
2	中央付近河川河口域において、濁りが確認され、濁度は0.9(度)であった。
3	中央付近河川中流域において、濁りが確認され、濁度は4.2(度)であった。
4	南側水路河口域において、濁りが確認され、濁度は2.1(度)であった。
流出情報等	
・農地	
A	農地から道路へ赤土等の流出痕が確認された。
B	農地から道路や側溝へ濁水の流出が確認され、濁度は463.0(度)であった。
C	サトウキビ畑から道路へ濁水の流出が確認され、濁度は106.0(度)であった。
D,J	サトウキビ畑から道路や側溝へ赤土等の流出痕が確認された。
F	サトウキビ畑から道路や河川へ赤土等の流出痕が確認された。
G	裸地の目立つ農地から側溝へ赤土等の流出痕が確認された。
K	サトウキビ畑から道路や側溝へ赤土等の流出痕が確認された。
M	サトウキビ畑から道路へ濁水の流出が確認され、濁度は18.1(度)であった。
N	サトウキビ畑から側溝へ濁水の流出が確認され、濁度は152.0(度)であった。
O	裸地の目立つ農地から側溝へ濁水の流出が確認され、濁度は176.0(度)であった。
P	サトウキビ畑から道路や側溝へ濁水の流出が確認され、濁度は152.0(度)であった。
Q	裸地の目立つ農地から道路へ濁水の流出が確認され、濁度は10400.0(度)であった。
・その他(造成地や工事など)	
c	新規造成地が確認された。規模は20m×20m程度であり、赤土等流出防止条例に係わる表示は確認されなかった。
d	公共工事が確認された。規模は200m×5m程度であり、赤土等流出防止条例に係わる表示は確認されなかった。
e	工事現場が確認された。規模は30m×20m程度であり、赤土等流出防止条例に係わる表示は確認されなかった。
流出防止対策等	
・農地	
あ	サトウキビ畑において、勾配修正による赤土等の流出防止対策が確認された。
い	農地において、足場板による赤土等の流出防止対策が確認された。

1: 西側河川河口域の状況 (濁り有り)	1: 採水の状況 (濁度3.2(度))	2: 中央付近河川河口域の状況 (濁り有り)

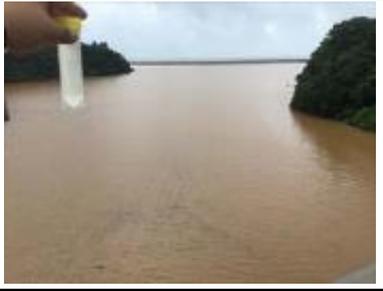
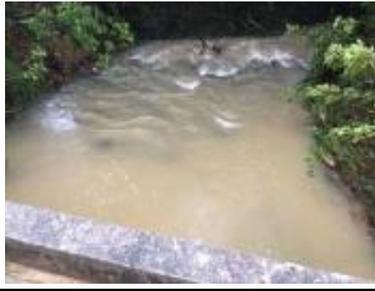
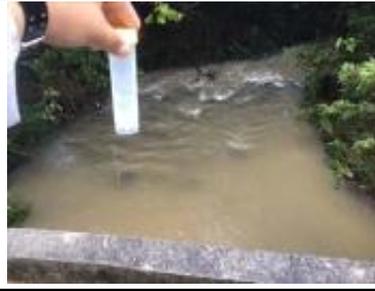
2: 採水の状況 (濁度0.9(度))	3: 中央付近河川中流域の状況 (濁り有り)	3: 採水の状況 (濁度4.2(度))

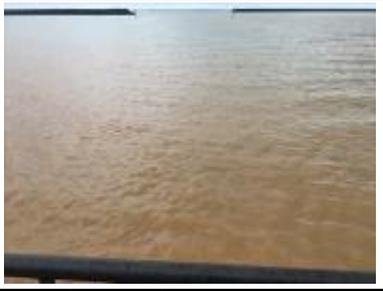
4: 南側水路河口域の状況 (濁り有り)	4: 採水の状況 (濁度2.1(度))	A: 農地から道路へ赤土等の流出状況

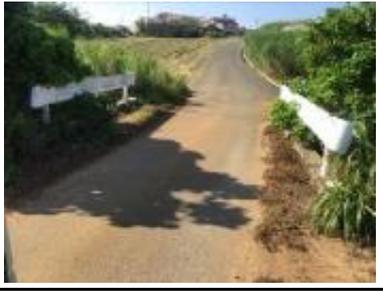
A: 昨年度の状況	B: 農地から道路や側溝へ濁水の流出状況	B: 農地から道路や側溝へ濁水の流出状況

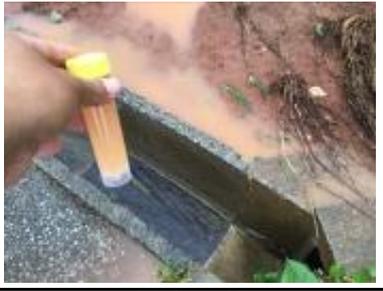
B: 採水の状況 (濁度463.0(度))	B: 昨年度の状況	C: サトウキビ畑から道路へ濁水の流出状況

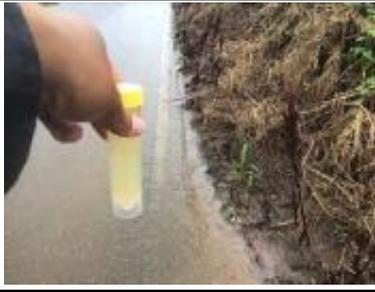
C: 採水の状況 (濁度106.0(度))	C: 昨年度の状況	D: サトウキビ畑から道路や側溝へ赤土等の流出痕状況

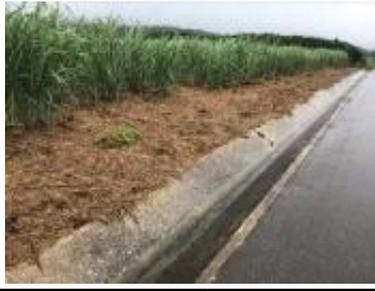
D: 昨年度の状況	E: サトウキビ畑の状況 (流出無し)	E: 昨年度の状況

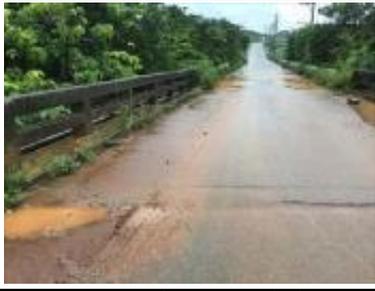
F: サトウキビ畑から道路や河川へ赤土等の流出痕状況※1	F: 昨年度の状況※1	G: 裸地の目立つ農地から側溝へ赤土等の流出痕状況

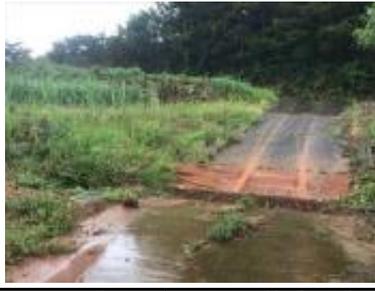
G: 昨年度の状況	J: サトウキビ畑から道路や側溝へ赤土等の流出痕状況	J: 昨年度の状況

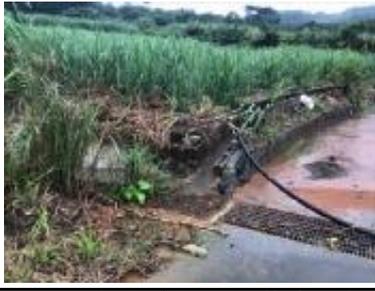
K: サトウキビ畑から道路や側溝へ赤土等の流出痕状況	K: 昨年度の状況	M: サトウキビ畑から道路へ濁水の流出状況
※1: 沈砂池等を経ず、河川や海域へ濁水が直接流出することが明らかな地点を示す。

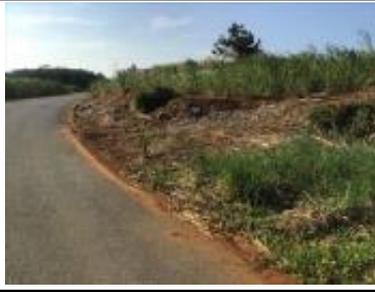
M: 採水の状況 (濁度18.1(度))	M: 昨年度の状況	N: サトウキビ畑から側溝へ濁水の流出状況

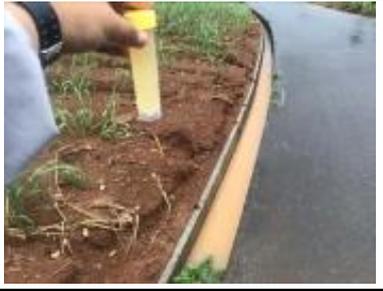
N: 採水の状況 (濁度152.0(度))	O: 裸地の目立つ農地から側溝へ濁水の流出状況	O: 採水の状況 (濁度176.0(度))

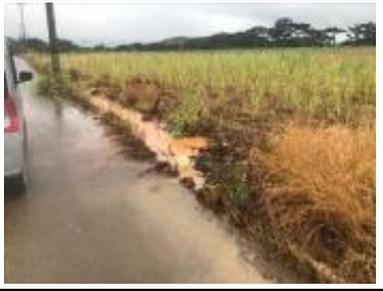
P: サトウキビ畑から道路や側溝へ濁水の流出状況	P: 採水の状況 (濁度152.0(度))	Q: 裸地の目立つ農地から道路へ濁水の流出状況

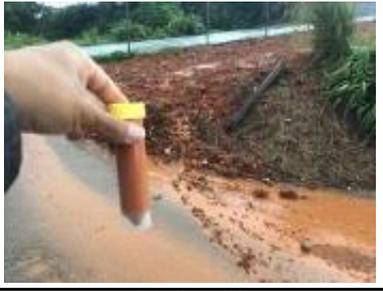
Q: 採水の状況 (濁度10400.0(度))	b: 作業ヤードの状況 (流出無し)	b: 昨年度の状況

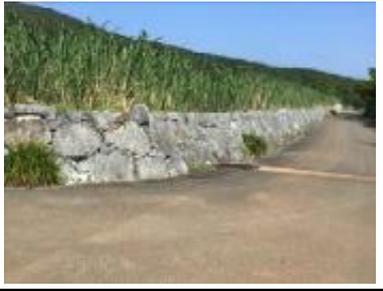
<p>あ: 昨年度の状況</p>	<p>い: 足場板による赤土等の流出防止対策</p>	<p>い: 昨年度の状況</p>

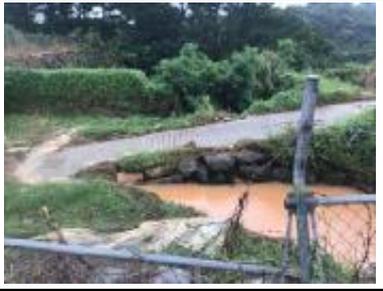
<p>ア: 沈砂池の状況 (オーバーフロー不明)</p>

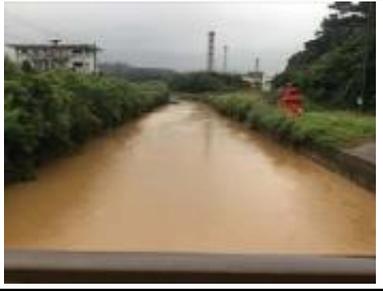
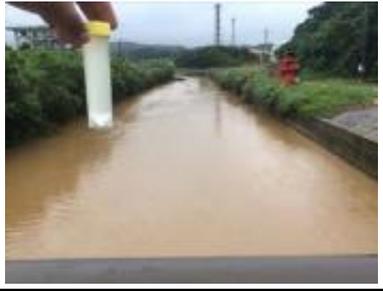
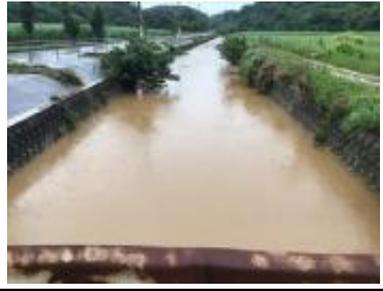
73 儀間川河口 令和3年6月30日 調査実施
調査日前日は降雨量が222.5mmであったため 降雨後 として調査実施
河口、河川状況等
1 海域及び河川河口域において、濁りが確認され、濁度は31.0(度)であった。
2 河川下流域において、濁りが確認され、濁度は13.6(度)であった。
3 東側支川下流域において、濁りが確認され、濁度は27.6(度)であった。
4 儀間ダム直下において、濁りが確認され、濁度は17.0(度)であった。
5 儀間ダムにおいて、濁水の放水が確認された。
流出情報等
・農地
A,G サトウキビ畑から道路へ赤土等の流出が確認された。
C サトウキビ畑から側溝へ濁水の流出が確認され、濁度は5.4(度)であった。
E サトウキビ畑から側溝へ赤土等の若干の流出が確認された。
H サトウキビ畑から側溝へ赤土等の流出が確認された。
I サトウキビ畑から道路へ濁水の流出が確認された。
J サトウキビ畑から道路や河川へ赤土等の流出が確認された。
K サトウキビ畑から道路へ濁水の流出が確認され、濁度は60.8(度)であった。
L 裸地の目立つ農地から側溝や道路へ濁水の流出が確認され、濁度は46.1(度)であった。また、側溝は土砂によって一部が埋没していた。
M 裸地の目立つサトウキビ畑から側溝へ赤土等の流出が確認された。
N 裸地の目立つ農地から側溝へ濁水の流出が確認され、濁度は438.0(度)であった。
O サトウキビ畑から側溝へ濁水の流出が確認され、濁度は57.0(度)であった。
P サトウキビ畑から道路へ赤土等の流出が確認された。
・その他(造成地や工事など)
b 造成地が確認された。規模は30m×20m程度であり、赤土等流出防止条例に係わる表示は確認されなかった。また、造成地から道路へ赤土等の流出が確認された。
流出防止対策等
・農地
い サトウキビ畑において、「久米島赤土流出防止対策協議会」により設置された足場板による赤土等の流出防止対策が確認された。
う サトウキビ畑において、マルチングと土のうによる赤土等の流出防止対策が確認された。
え サトウキビ畑において、ベチバーによるグリーンベルトが確認された。
お 農地において、マルチングによる赤土等の流出防止対策が確認された。

2: 河川下流域の状況 (濁り有り)	2: 採水の状況 (濁度13.6(度))	3: 東側支川下流域の状況 (濁り有り)

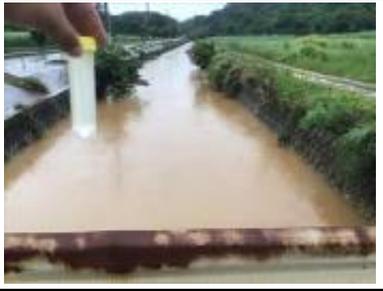
3: 採水の状況 (濁度27.6(度))	4: ダム直下の河川との合流地点の状況(濁り有り)	4: 採水の状況 (濁度17.0(度))

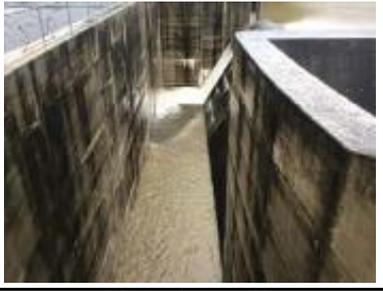
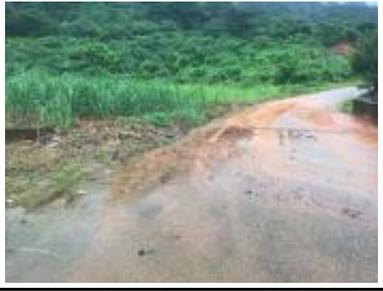
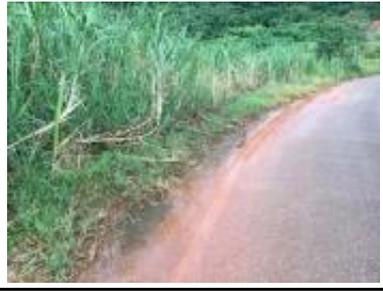
5: 儀間ダムの状況 (放水有り、濁り有り)	A: サトウキビ畑から道路へ赤土等の流出状況	A: 昨年度の状況

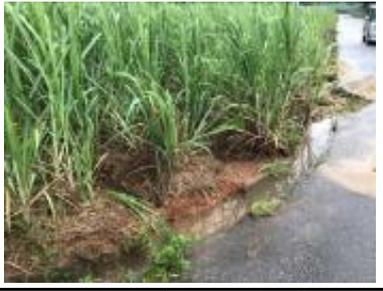
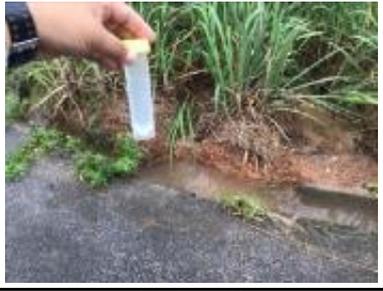
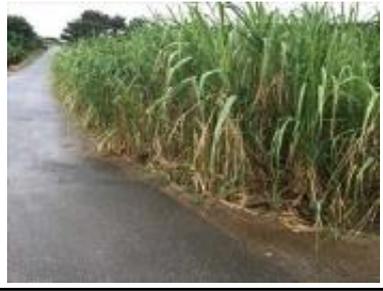
C: サトウキビ畑から側溝へ濁水の流出状況	C: 採水の状況 (濁度5.4(度))	C: 昨年度の状況

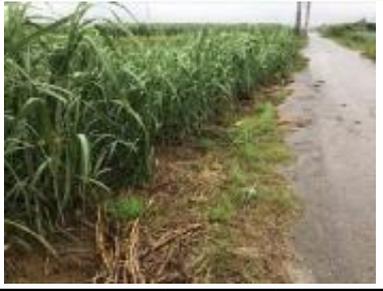
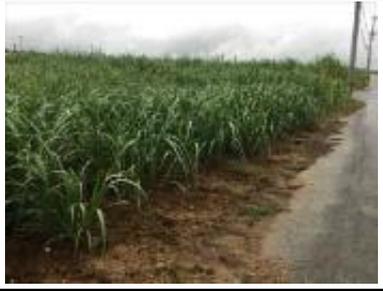
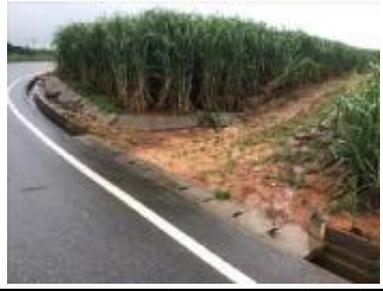
G: サトウキビ畑から道路へ赤土等の流出状況	G: 昨年度の状況	H: サトウキビ畑から側溝へ赤土等の流出状況

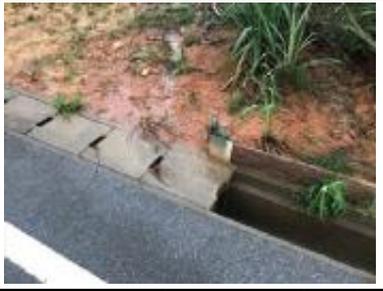
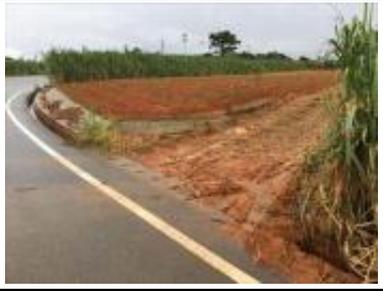
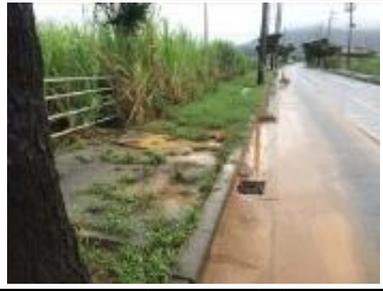
H: サトウキビ畑から側溝へ赤土等の流出状況	H: 昨年度の状況	I: サトウキビ畑から道路へ濁水の流出状況

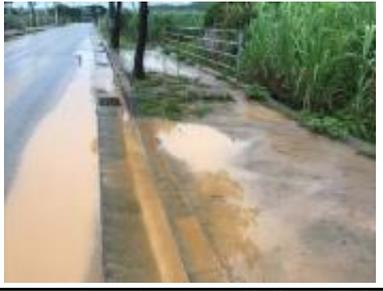
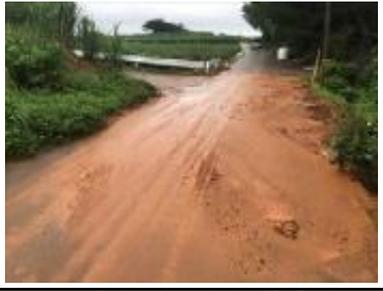
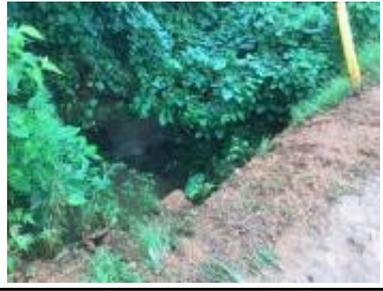
I: サトウキビ畑から道路へ濁水の流出状況	J: サトウキビ畑から道路や河川へ赤土等の流出状況※1	J: サトウキビ畑から道路や河川へ赤土等の流出状況※1

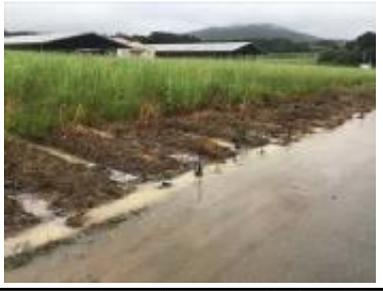
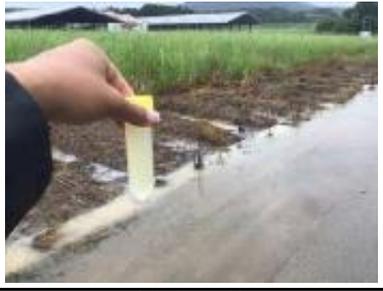
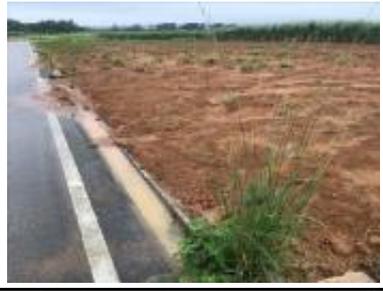
K: サトウキビ畑から道路へ濁水の流出状況	K: 採水の状況 (濁度60.8(度))	L: 裸地の目立つ農地から側溝や道路へ濁水の流出状況
※1: 沈砂池等を経ず、河川や海域へ濁水が直接流出することが明らかな地点を示す。

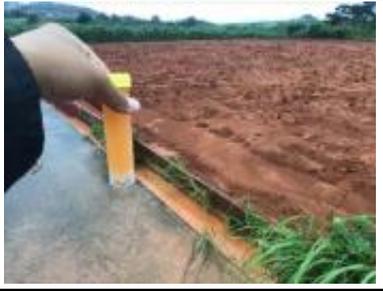
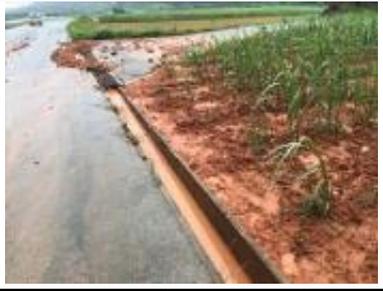
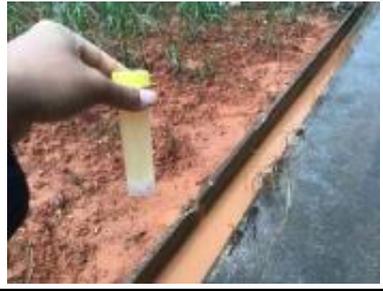
N: 採水の状況 (濁度438.0(度))	O: サトウキビ畑から側溝へ濁 水の流出状況	O: 採水の状況 (濁度57.0(度))

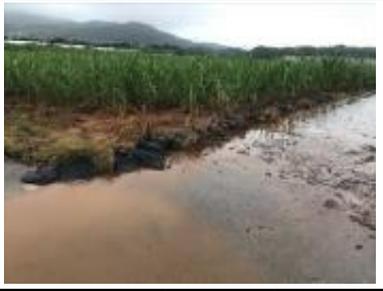
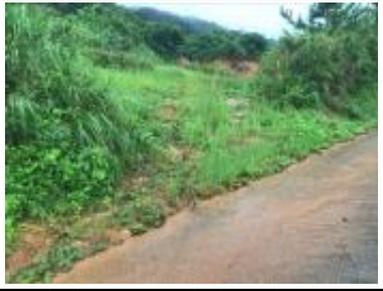
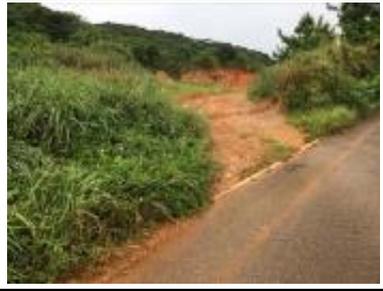
P: サトウキビ畑から道路へ赤 土等の流出状況	b: 造成地から道路へ赤土等の 流出状況	b: 昨年度の状況

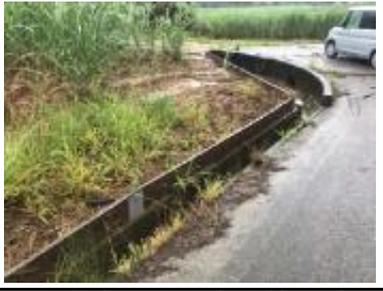
い: 足場板による赤土等の流出 防止対策	い: 足場板による赤土等の流出 防止対策	い: 昨年度の状況

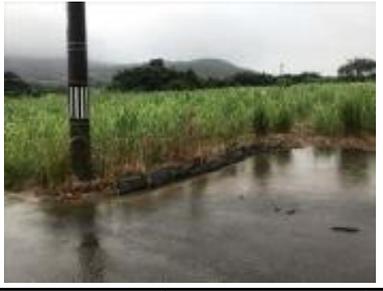
う: マルチングと土のうによる赤 土等の流出防止対策	う: 昨年度の状況	え: ベチバーによるグリーンベ ルトの状況

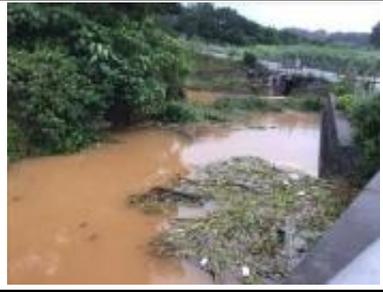
え: 昨年度の状況	お: マルチングによる赤土等の流出防止対策	ア: 沈砂池の状況(オーバーフロー有り、濁り有り)

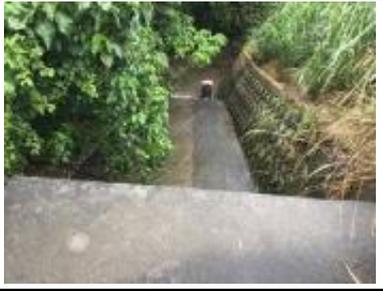
ア: オーバーフローの状況(濁り有り)	ア: 採水の状況(濁度17.8(度))	ア: 昨年度の状況

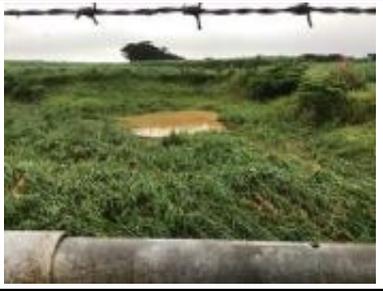
イ: 沈砂池の状況(オーバーフロー有り、濁り有り)	イ: オーバーフローの状況(濁り有り)	イ: 採水の状況(濁度26.2(度))

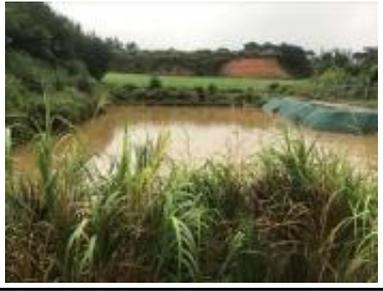
イ: 昨年度の状況	ウ: 沈砂池の状況(オーバーフロー不明、濁り有り)	ウ: 昨年度の状況

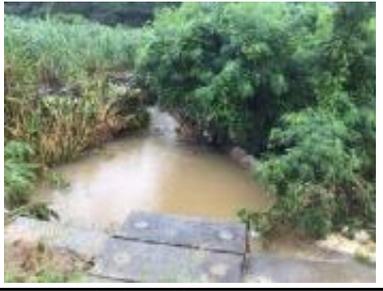
エ: 沈砂池の状況(オーバーフロー有り、濁り有り)	エ: 採水の状況(濁度22.6(度))	エ: 昨年度の状況

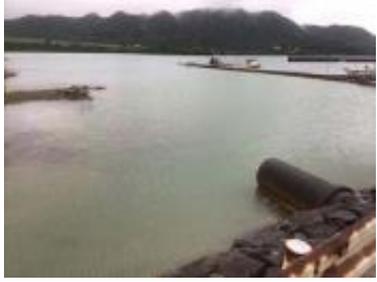
84 大浦川河口 令和3年6月23日 調査実施
調査日には降雨量が11mmであったため 降雨時 として調査実施
河口、河川状況等
1 東側河川河口域において、若干の濁りが確認され、濁度は1.2(度)であった。
2 西側河川河口域において、若干の濁りが確認され、濁度は1.1(度)であった。
3 西側河川上流域の大浦ダム直下において、濁りは確認されなかった。
4 西側河川上流域の大浦ダムにおいて、放水していたものの濁りは確認されなかった。
5 流域内南側の山部からの流れ込み箇所において、濁りは確認されなかった。
流出情報等
・農地
A,B サトウキビ畑から道路へ赤土等の流出が確認された。
E 牧草地から道路や側溝へ赤土等の流出が確認された。
F 牧草地から道路へ赤土等の若干の流出が確認された。
G 裸地の目立つ農地から道路や側溝へ濁水の流出が確認され、濁度は20.3(度)であった。
流出防止対策等
・農地
あ サトウキビ畑において、網による赤土等の流出防止対策が確認された。
い 裸地の目立つ農地において、草本によるグリーンベルトが確認された。
・その他(造成地や工事など)
ア 沈砂池において、オーバーフローの状況は不明であった。
イ 集水桝において、若干の濁りが確認され、濁度は5.8(度)であった。
過年度確認地点との比較
流出情報等
・農地
A,B 昨年度と比べ変化は無く、サトウキビ畑から道路へ赤土等の流出が確認された。
C 昨年度と比べ、牧草地から側溝へ赤土等の流出は確認されなかった。
D 昨年度と比べ、サトウキビ畑から側溝へ赤土等の流出は確認されなかったものの、側溝の一部が破損している状況に変化は無かった。
E 昨年度と比べ、牧草地から流出し道路へ堆積していた土砂は減少していた。
F 昨年度と比べ、牧草地から道路への赤土等の流出は減少していた。
G 昨年度と比べ、資材置き場は裸地の目立つ農地となっており、道路や側溝へ濁水の流出が確認された。
・その他(造成地や工事など)
a 昨年度と比べ、崩落箇所には草本が茂り、側溝へ赤土等の流出が見られないことから、今後この地点から赤土等が流出する可能性は低いと考えられる。
流出防止対策等
・農地
あ 昨年度と比べ変化は無く、網による赤土等の流出防止対策が確認された。

1: 東側河川の河口域の状況 (濁り少)	1: 採水の状況 (濁度1.2(度))	2: 西側河川の河口域の状況 (濁り少)

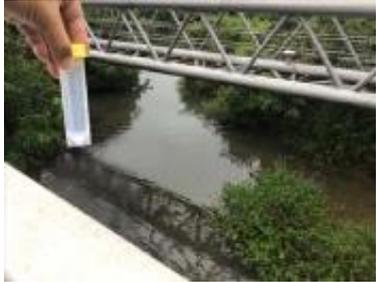
2: 採水の状況 (濁度1.1(度))	3: 大浦ダム直下の状況 (濁り無し)	4: 大浦ダムの状況 (放水有り,濁り無し)

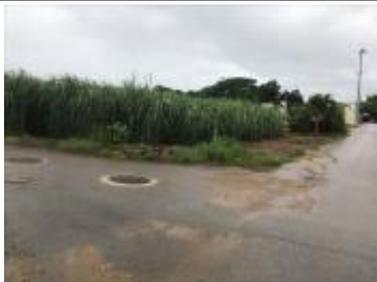
4: 大浦ダムの状況 (放水有り,濁り無し)	5: 山部からの流れ込み箇所 の状況(濁り無し)	A: サトウキビ畑から道路へ赤 土等の流出状況

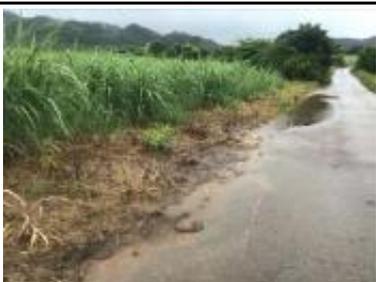
A: 昨年度の状況	B: サトウキビ畑から道路へ赤 土等の流出状況	B: 昨年度の状況

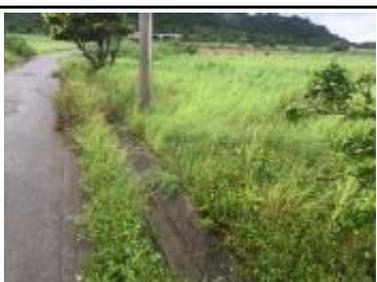
C: 牧草地の状況 (流出無し)	C: 昨年度の状況	D: サトウキビ畑の状況 (流出無し)

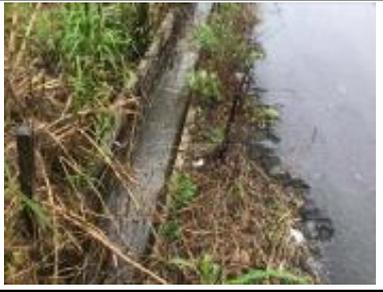
D: 側溝の状況 (流出無し)	D: 昨年度の状況	E: 牧草地から道路や側溝へ赤土等の流出状況

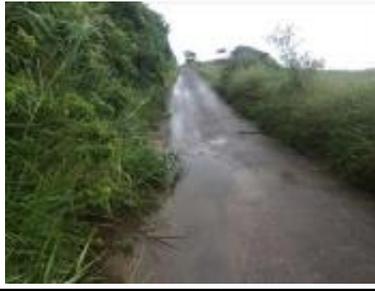
E: 昨年度の状況	F: 牧草地から道路へ赤土等の若干の流出状況	F: 昨年度の状況

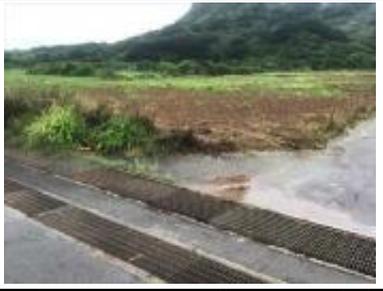
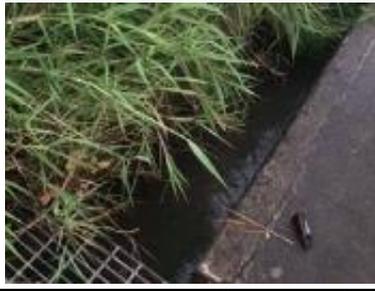
G: 裸地の目立つ農地から道路や側溝へ濁水の流出状況	G: 裸地の目立つ農地から道路や側溝へ濁水の流出状況	G: 採水の状況 (濁度20.3(度))

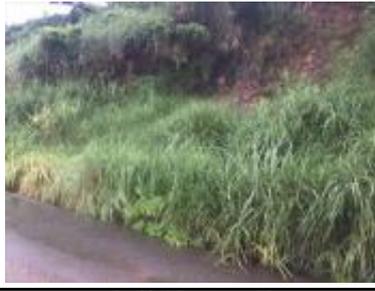
G: 昨年度の状況	a: 崩落箇所 の状況 (流出無し)	a: 側溝の状況 (流出無し)

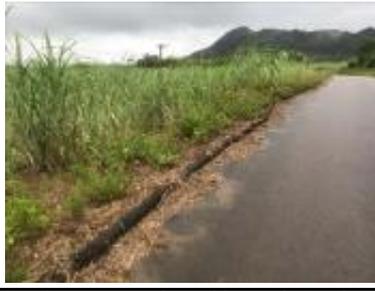
a: 昨年度の状況	あ: 網による赤土等の流出防止対策	あ: 昨年度の状況

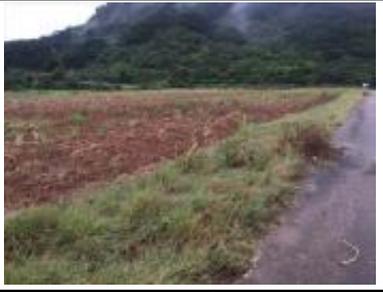
<p>い: 草本によるグリーンベルトの状況</p>	<p>ア: 沈砂池の状況 (オーバーフロー不明)</p>	<p>ア: 昨年度の状況</p>

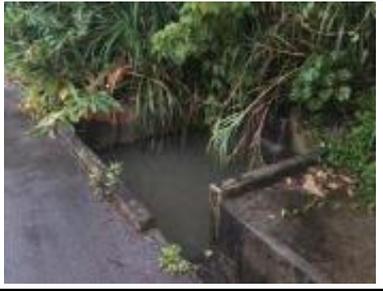
<p>イ: 集水柵の状況 (濁り少)</p>	<p>イ: 採水の状況 (濁度5.8(度))</p>
