第4章「沖縄県赤土等流出防止対策行動計画」対象の5地域の陸域調査(流出源調査)

陸域調査 令和3年6月14日～6月30日

4.2 陸域調査結果

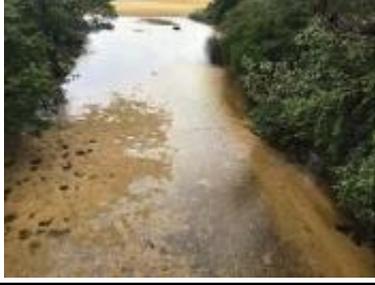
87 川平湾 令和3年6月22日 調査実施
調査日は降雨量が107mmであったが、調査前が降雨のピークのため、降雨後として調査実施
河口、河川状況等
1 河川河口域において、濁りは確認されなかった。
2 水田から河川へ続く水路において、濁りは確認されなかった。
流出情報等
・農地
A 裸地の目立つパイナップル畑が確認された。パイナップル畑の状況から、谷部へ赤土等の流出可能性が高いと考えられる。
B 裸地の目立つサトウキビ畑から側溝へ赤土等の流出痕が確認された。
E サトウキビ畑から道路へ赤土等の流出痕が確認された。
・その他(造成地や工事など)
e 民間工事が確認された。規模は40m×30m程度であり、赤土等流出防止条例に係わる表示は確認されなかった。工事現場内には沈砂池が設置され、工事車両搬入路には砂利敷が施されていたものの、濁水の流出が確認され、濁度は408.0(度)であった。
f 側溝改修工事が確認された。規模は5m×1m程度であり、赤土等流出防止条例に係わる表示は確認されなかった。ひび割れ等が目立っていた側溝が新しくなることで、サトウキビ畑からの赤土等の流出が抑制されると考えられる。
流出防止対策等
・農地
あ 農地において、ベチバーによるグリーンベルトが確認された。
い サトウキビ畑において、植栽によるグリーンベルトが確認された。しかし、隣接する側溝に赤土等の流出痕が確認された。
過年度確認地点との比較
流出情報等
・農地
A 昨年度と比べ変化は無く、パイナップル畑は依然として裸地が目立つ状況であったことから、赤土等の流出可能性が高いと考えられる。
B 昨年度と比べ、サトウキビ畑から側溝へ赤土等の流出痕が確認された。
C 昨年度と比べ、サトウキビ畑から道路へ赤土等の流出痕は確認されなかった。また、ベチバーによるグリーンベルトが確認された。
D 昨年度と比べ、水田にはマルチングが施されており、濁水の滞留は確認されなかった。
流出防止対策
・農地
あ 昨年度と比べ変化は無く、ベチバーによるグリーンベルトが確認された。
い 昨年度と比べ変化は無く、植栽によるグリーンベルトが確認された。しかし、依然として隣接する側溝には赤土等の流出痕が確認された。

1: 河川河口域の状況 (濁り無し)	2: 水路の状況 (濁り無し)	A: 裸地の目立つパイナップル畑の状況

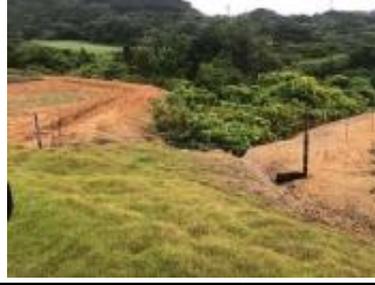
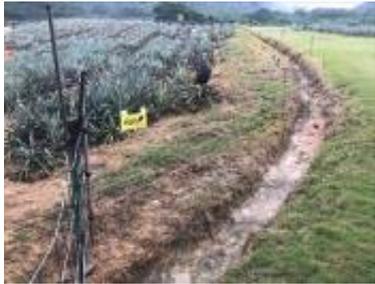
A: 裸地の目立つパイナップル畑の状況	A: 昨年度の状況	B: サトウキビ畑から側溝へ赤土等の流出痕状況

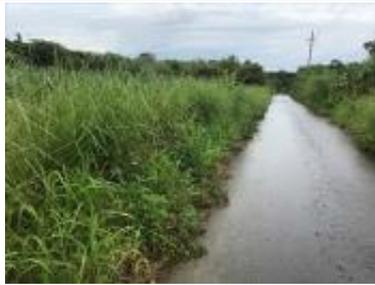
B: 昨年度の状況	C: サトウキビ畑の状況 (流出無し)	C: 昨年度の状況

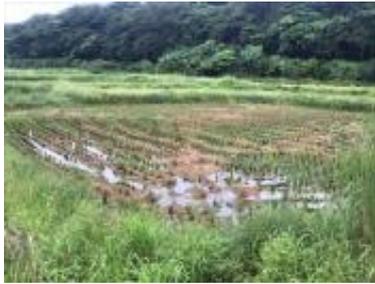
D: 水田の状況 (濁水滞留無し)	D: 昨年度の状況	E: サトウキビ畑から道路へ赤土等の流出痕状況

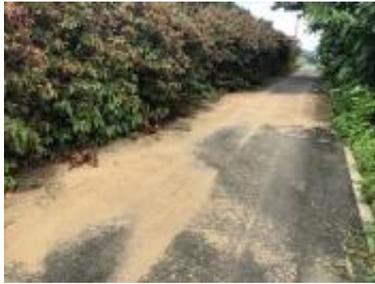
E: サトウキビ畑から道路へ赤土等の流出痕状況	e: 工事現場の状況	e: 工事現場の状況

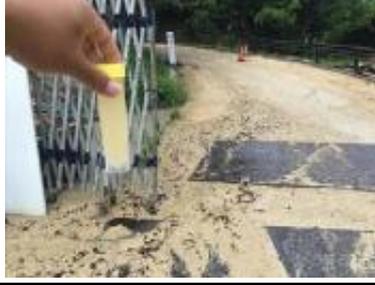
e: 工事現場内の沈砂池の状況 (滞水無し)	e: 採水の状況 (濁度408.0(度))	f: 側溝改修工事の状況

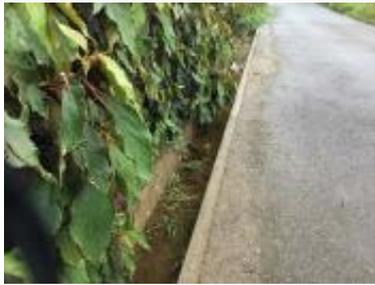
い: 側溝内の状況	い: 昨年度の状況

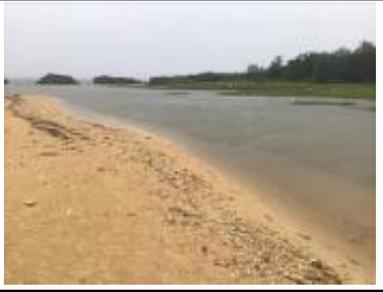
95 白保海域 令和3年6月23日 調査実施	
調査日前日は降雨量が50.5mmであったため 降雨後 として調査実施	
河口、河川状況等	
1	河川河口域において、若干の濁りが確認され、濁度は2.7(度)であった。
2	河川下流域において、若干の濁りが確認され、濁度は18.2(度)であった。
3	東側支川下流域において、若干の濁りが確認され、濁度は2.3(度)であった。
4	北川支川中流域において、濁りは確認されなかった。
5	北西側支川中流域において、若干の濁りが確認され、濁度は1.7(度)であった。
6	西側支川中流域において、濁りは確認されなかった。
流出情報等	
・農地	
A	サトウキビ畑から道路へ濁水の流出が確認され、濁度は163.0(度)であった。
C	サトウキビ畑から道路や側溝へ赤土等の若干の流出が確認された。
D	サトウキビ畑から道路や側溝へ赤土等の流出が確認された。
E	農地から道路へ赤土等の流出が確認された。
F	サトウキビ畑から道路へ濁水の流出が確認された。
H	裸地の目立つ農地から道路へ濁水の流出が確認され、濁度は1060.0(度)であった。
・その他(造成地や工事など)	
a	道路工事における残土集積地が確認された。規模は5,600㎡であり、赤土等流出防止条例に係わる表示が確認された。ゲートが閉まっており、工事の状況は確認できなかったものの、赤土等の流出は確認されなかった。
d	道路工事における残土置き場が確認された。規模は40m×20m程度であり、赤土等流出防止条例に係わる表示が確認された。敷地周辺には畦畔による赤土等の流出防止対策が確認された。
g	公共工事が確認された。規模は100m×10m程度であり、赤土等流出防止条例に係わる表示は確認されなかった。
h	道路工事(1)が確認された。規模は7,870㎡であり、赤土等流出防止条例に係わる表示が確認された。工事敷地内には砂利敷きが確認された。
i	道路工事(2)が確認された。規模は7,784㎡であり、赤土等流出防止条例に係わる表示が確認された。作業ヤード内にはビニルシートによる赤土等流出防止対策が確認されたものの、道路へ濁水の流出が確認され、濁度は141.0(度)であった。

1: 河口域の状況 (濁り少)	1: 採水の状況 (濁度2.7(度))	2: 河川下流域の状況 (濁り少)

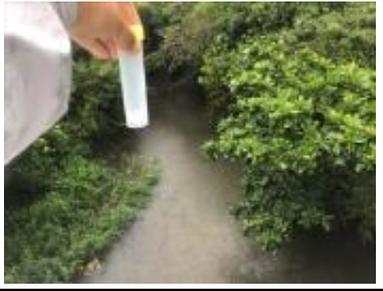
2: 採水の状況 (濁度18.2(度))	3: 東側支川下流域の状況 (濁り少)	3: 採水の状況 (濁度2.3(度))

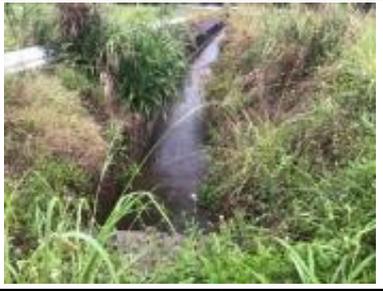
4: 北側支川中流域の状況 (濁り無し)	5: 北西側支川中流域の状況 (濁り少)	5: 採水の状況 (濁度1.7(度))

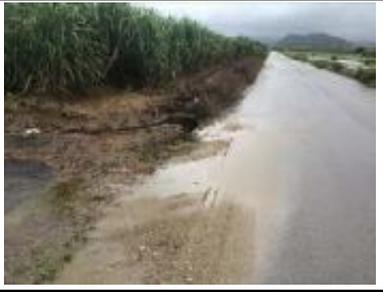
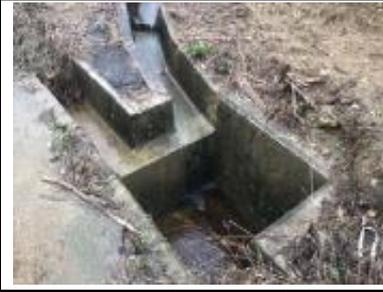
- A 昨年度と比べ、サトウキビ畑から道路へ濁水の流出が確認された。
- B 昨年度と比べ、農地から道路へ赤土等の流出は確認されなかった。
- C 昨年度と比べ変化は無く、サトウキビ畑から道路へ赤土等の若干の流出が確認された。
- D 昨年度と比べ、サトウキビ畑から道路や側溝へ赤土等の流出は若干の減少が確認された。
- E 昨年度と比べ変化は無く、農地から道路へ赤土等の流出が確認された。
- F 昨年度と比べ変化は無く、サトウキビ畑から道路へ濁水の流出が確認された。
- G 昨年度と比べ、畜舎から道路へ赤土等の流出は確認されなかった。

C: サトウキビ畑から道路や側溝へ赤土等の若干の流出状況	C: サトウキビ畑から道路や側溝へ赤土等の若干の流出状況	C: 昨年度の状況

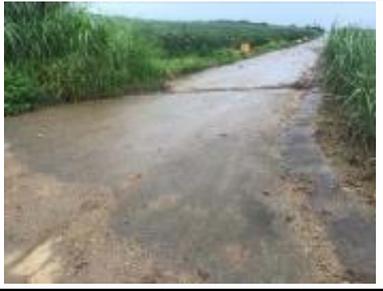
D: サトウキビ畑から道路や側溝へ赤土等の流出状況	D: 昨年度の状況	E: 農地から道路へ赤土等の流出状況

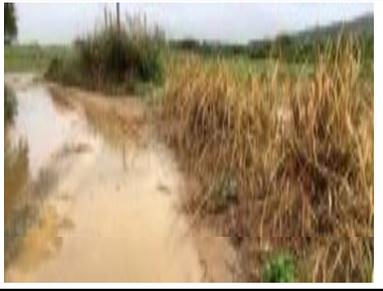
E: 昨年度の状況	F: サトウキビ畑から道路へ濁水の流出状況	F: 昨年度の状況

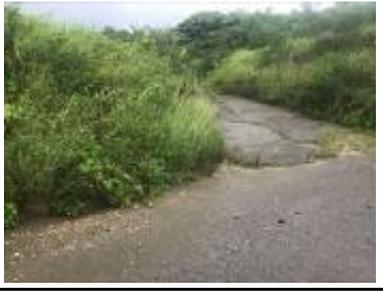
G: 畜舎の状況 (流出無し)	G: 畜舎の状況 (流出無し)	G: 昨年度の状況

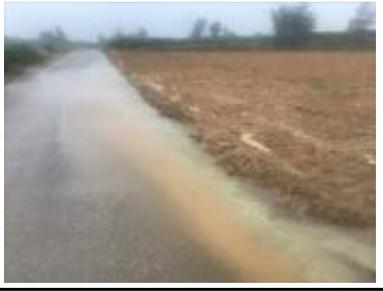
H: 裸地の目立つ農地から道路へ濁水の流出状況	H: 採水の状況 (濁度1060.0(度))	a: 赤土等流出防止条例に係わる表示

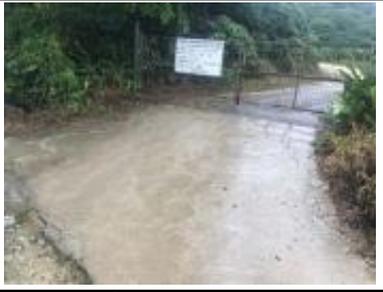
a: 工事現場周辺の状況 (工事の状況不明)	a: 昨年度の状況	d: 赤土等流出防止条例に係わる表示

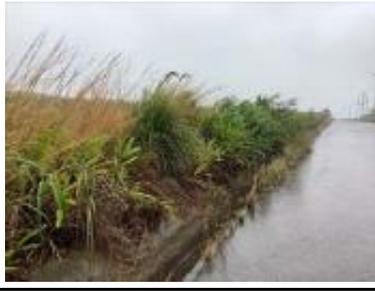
い: ゲットウによるグリーンベルトの状況	い: 昨年度の状況	ア: 浸透池の状況 (滞水無し)

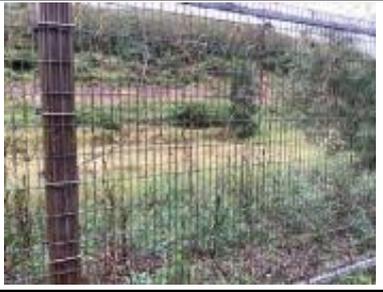
<p>ア: 昨年度の状況</p>	<p>イ: 沈砂池の状況 (オーバーフロー無し)</p>	<p>イ: 昨年度の状況</p>

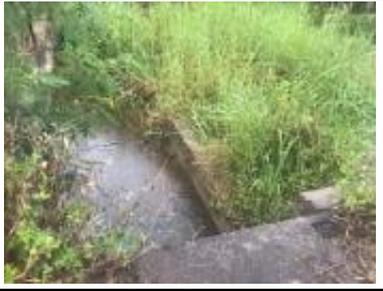
<p>ウ: 集水柵の状況 (土砂堆積)</p>	<p>ウ: 昨年度の状況</p>	<p>エ: 沈砂池の状況 (オーバーフロー有り)</p>
